R3.7.2審査会合資料(一部修正)

F-1断層開削調査箇所付近の調査位置図

(1)開削調査箇所(北側)

(2)開削調査箇所(南側)

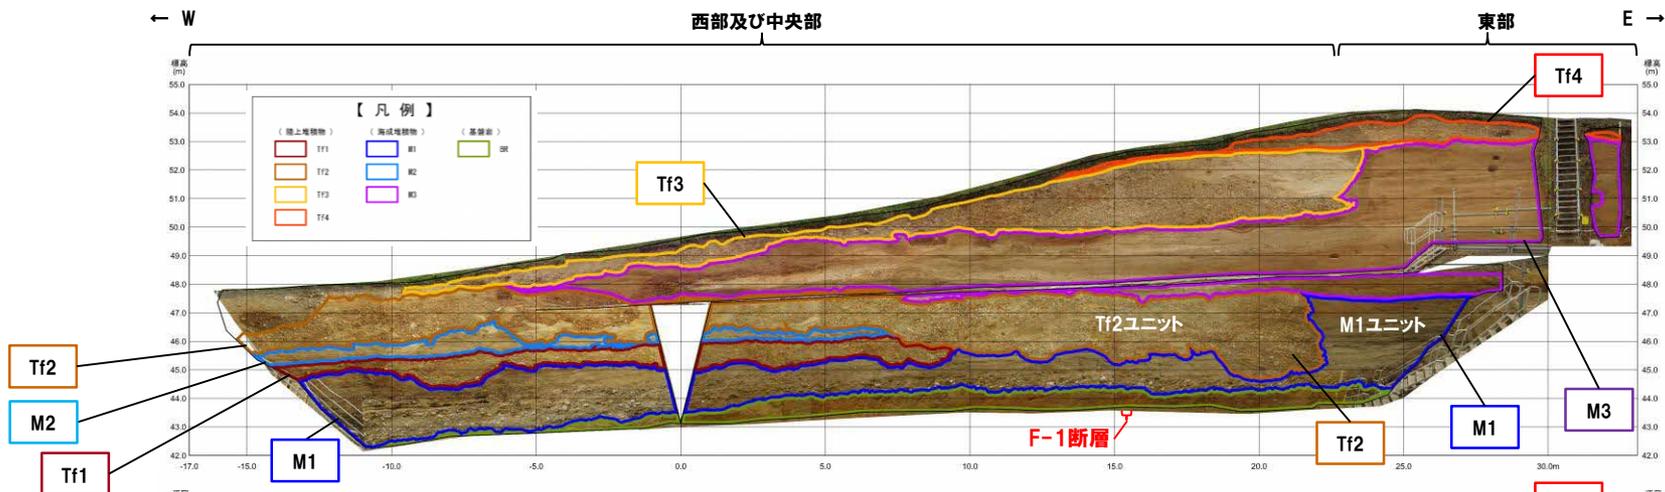
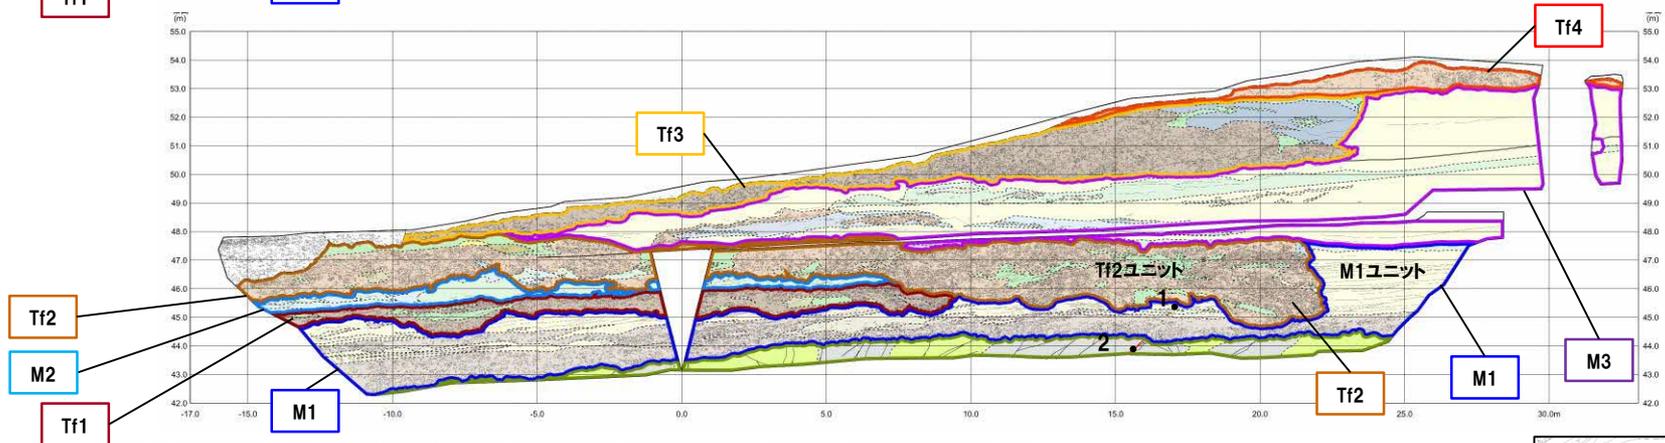
開削調査箇所(北側)北側壁面 写真及びスケッチ

1. N5° W/35° W — 西上がり逆断層

2. N4° W/54° W — 西上がり逆断層

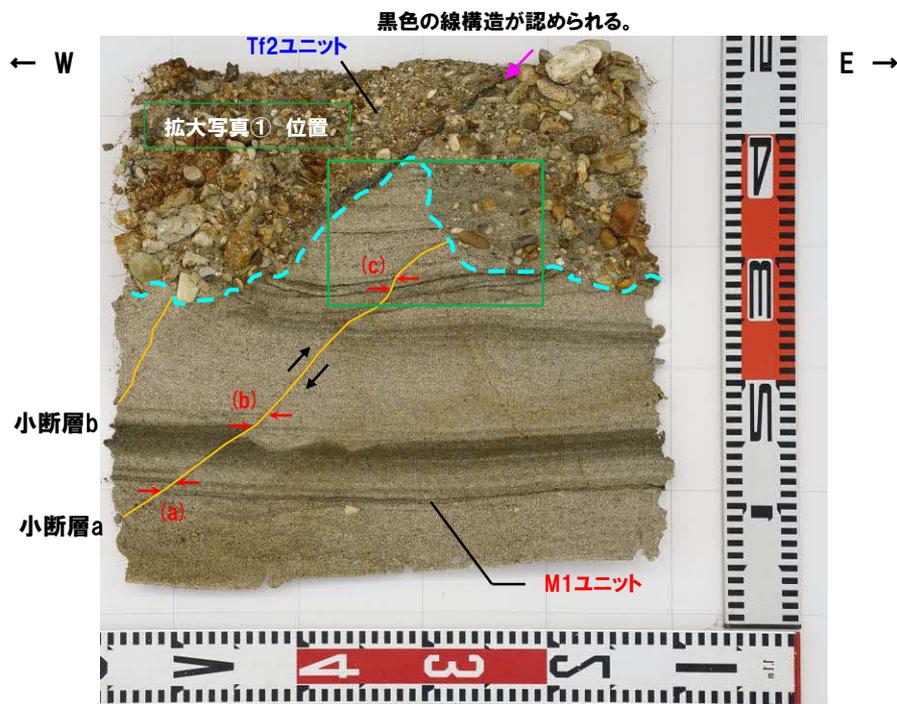
はぎとり転写試料 写真(左右反転)(解釈線あり)

- 本はぎとり転写試料は、M1ユニットにおいて、小断層による葉理のズレがTf2ユニットの基底面直下で認められること及びTf2ユニットは砂礫層であるため、Tf2ユニットの基底面直下の変位量が小さい場合においても、小断層による変位・変形の有無が確認できる比較的細粒な層相を呈する断面である。
- F-1断層に関連する小断層は、M1ユニットに変位を与えており、Tf2ユニットの基底面直下まで剪断面が連続し、変位が認められる。
- 小断層に顕著な見かけ変位量の減衰は認められない。
- Tf2ユニットの基底面に、小断層による変位は認められない。
- Tf2ユニット中の比較的細粒な層相を呈する箇所に、剪断面は認められない。
- Tf2ユニットに、堆積構造の乱れは認められない。

見かけ変位量 : (a) 約13mm
 (b) 約13mm
 (c) 約10mm

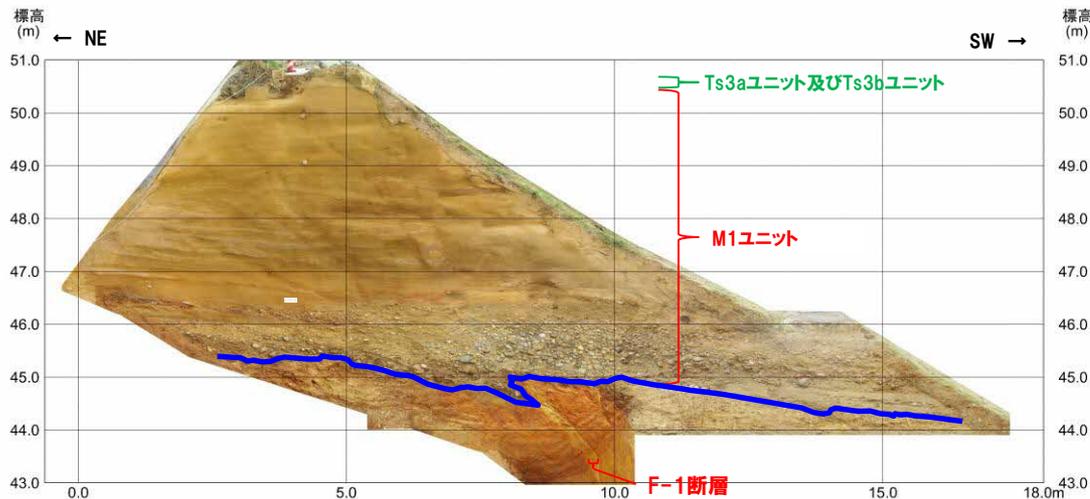
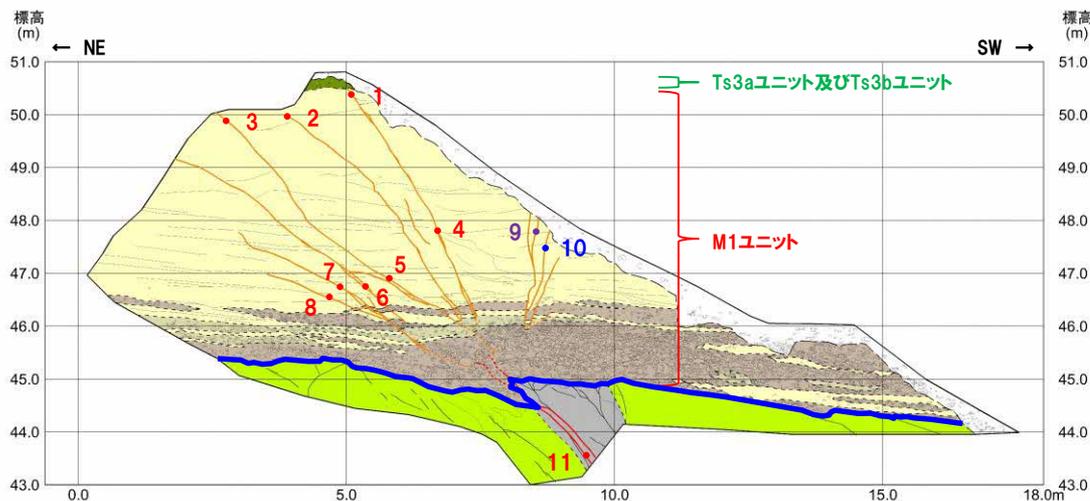
開削調査箇所(南側)南側壁面 写真及びスケッチ

1. N20° W/50° W
2. N22° E/32° W
3. N14° E/40° W
4. N32° W/73° W
5. N42° W/24° W
6. N40° W/46° W
7. N46° W/36° W
8. N50° W/26° W

9. N2° E/80° W
10. N2° W/86° W
11. NS/46° W

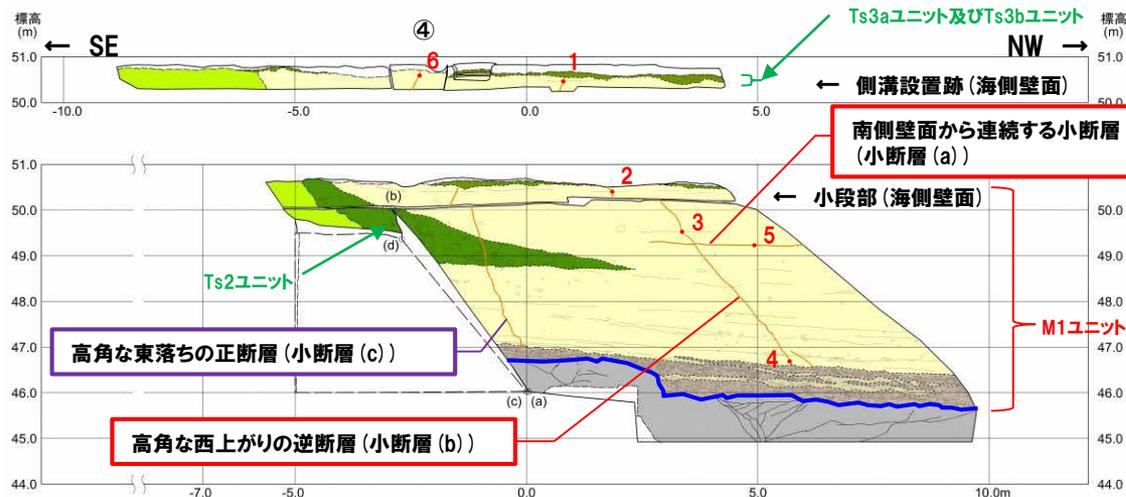
開削調査箇所(南側) 南側壁面の背後法面 壁面スケッチ

1. N13° W/78° E*
2. N13° E/82° E*
3. N12° E/84° W
4. N14° E/88° W

5. N30° W/30° W

6. N36° E/70° E

※小断層(b)の傾斜方向は上方に向かうに従い西傾斜から東傾斜に変化することで、見かけ正断層センスとなる状況が認められる。

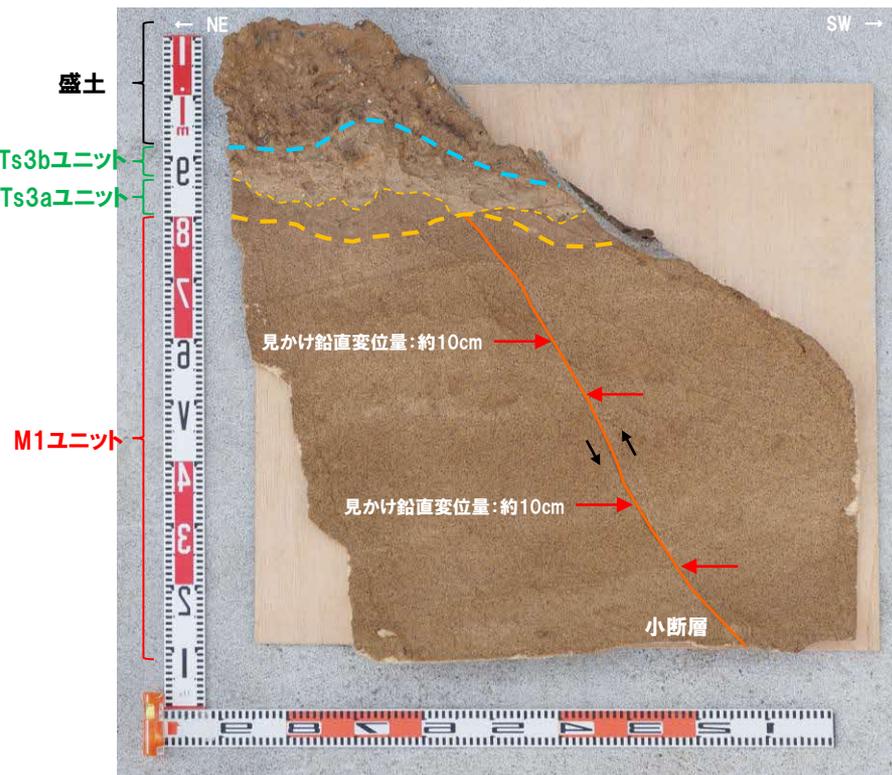
はぎとり転写試料1 写真(左右反転)(解釈線あり)

- ・小断層は、M1ユニットに変位を与えており、Ts3bユニットの基底面直下まで剪断面が連続する。
- ・小断層に見かけ鉛直変位量の減衰は認められない。
- ・Ts3bユニットの基底面に、小断層による変位は認められない。
- ・Ts3bユニット中に、剪断面は認められない。
