泊発電所3号機における運転上の制限の逸脱に係る 保安規定違反について

泊発電所3号機非常用ディーゼル発電機B号機制御盤内リレー端子 接続不良について

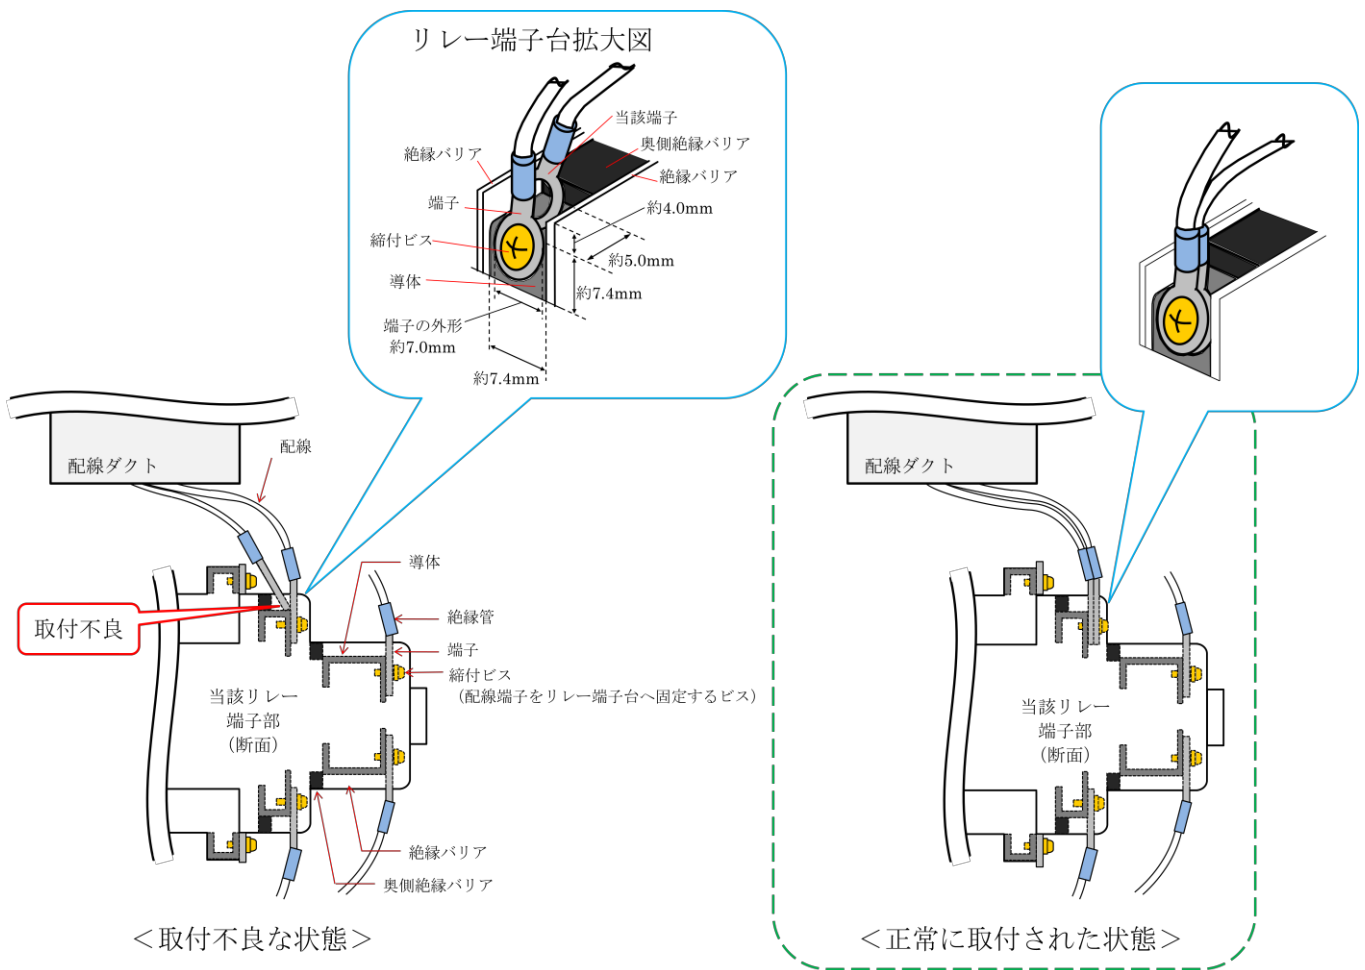
<当該リレー接続状況概略図>

当該端子は、本来、リレー端子が端子台に締付ビスにより固定されているべきところ、適切に固定されていない状態であった。

当該端子は配線の形状から端子台の導体部に押し付けられる形になっているため導通※³可能な状態が維持され、これまでの運転では接続不良が顕在化しなかったものと考えています。

その状態で、今回の点検時に作業員が締付ビスの緩みがないことを確認するため、配線を触手確認した際に、当該端子が端子台から離れ接続不良となったと推定しています。

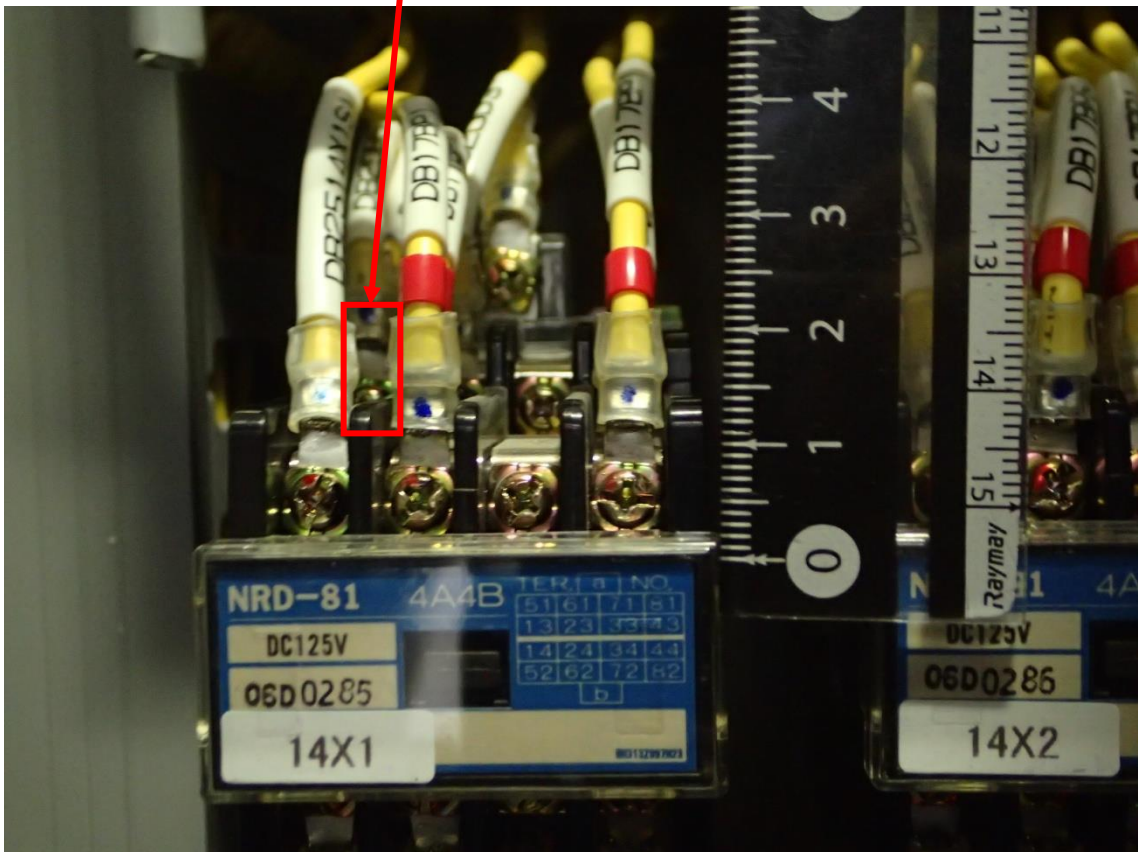
<当該リレー>

当該端子は、点検時に取り外しを行うものではなく、また交換の実績もないことから、工場製作時から同様の状態であったと推定されます。

取付不良箇所

当社は、これまでの3B-DGの運転実績および本事象発生後に実施した当該リレー端子と端子台を模擬した検証試験結果から、当該端子部は取付不良であったものの導通可能状態は維持できていたものと評価しておりますが、本事象を重く受け止め、工場製作において端子の取付不良が発生した原因を究明し是正処置および予防処置を徹底してまいります。
