既設の暗きよはどうなってる？

平成22年度～平成25年度にかけて、北海道は全道各地の疎水材暗きよを施工した水田と畑（転作畑、牧草畑含む）72ほ場において暗きよ管上面まで掘削し、疎水材の状況やその周辺土壌の硬さ、透水性などを調査しました。

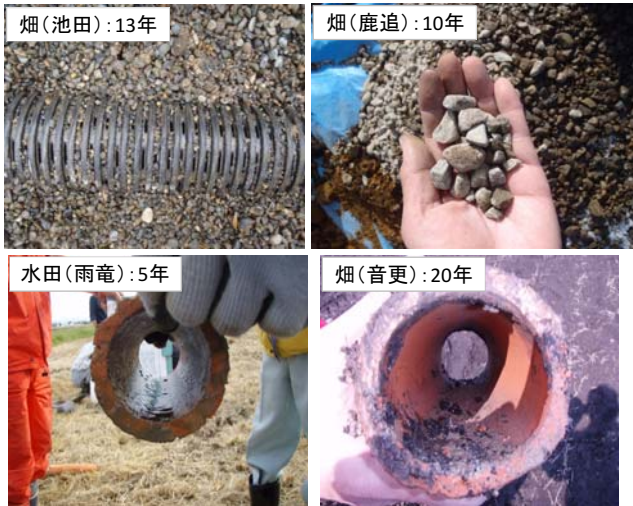
① 暗きよ管の詰まりや疎水材の目詰まりはほとんど見られません。

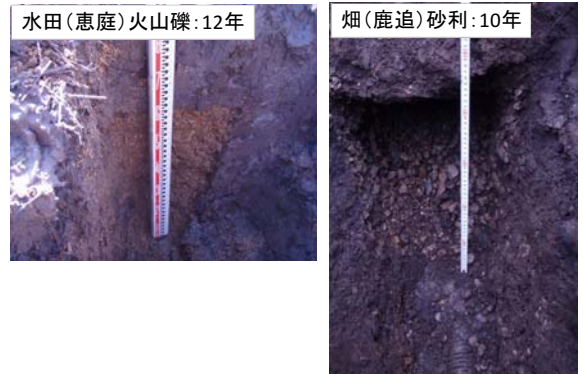
② 砂利、火山礫、貝殻などの疎水材は10年以上経過しても施工時の断面を維持しています。

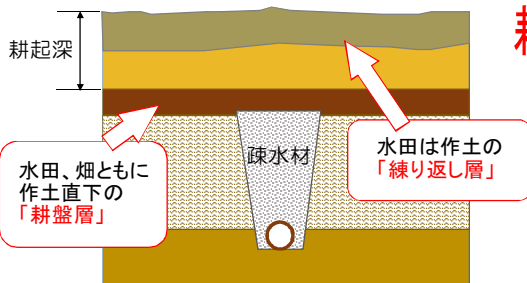
③ 排水不良の要因の大半は、「耕盤層」！！
水田の場合は「練り返し層」も要因の一部

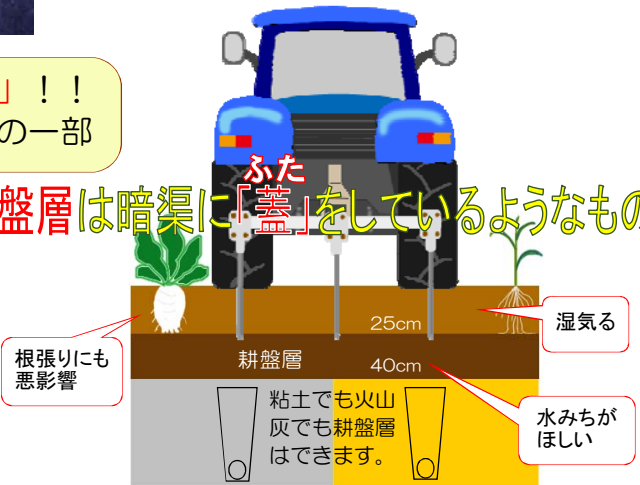
耕盤層は暗渠に「蓋」をしているようなもの

暗きよが効かないから「また暗きよ」はもったいない！
既設の暗渠が疎水材型なら安くて排水効果を上げられる補助暗きよを！！
