# 「安全性確認のための検討資料」概要版

北海道

# 支持層到達の確認①-1 (紋別市であえーる幸団地)

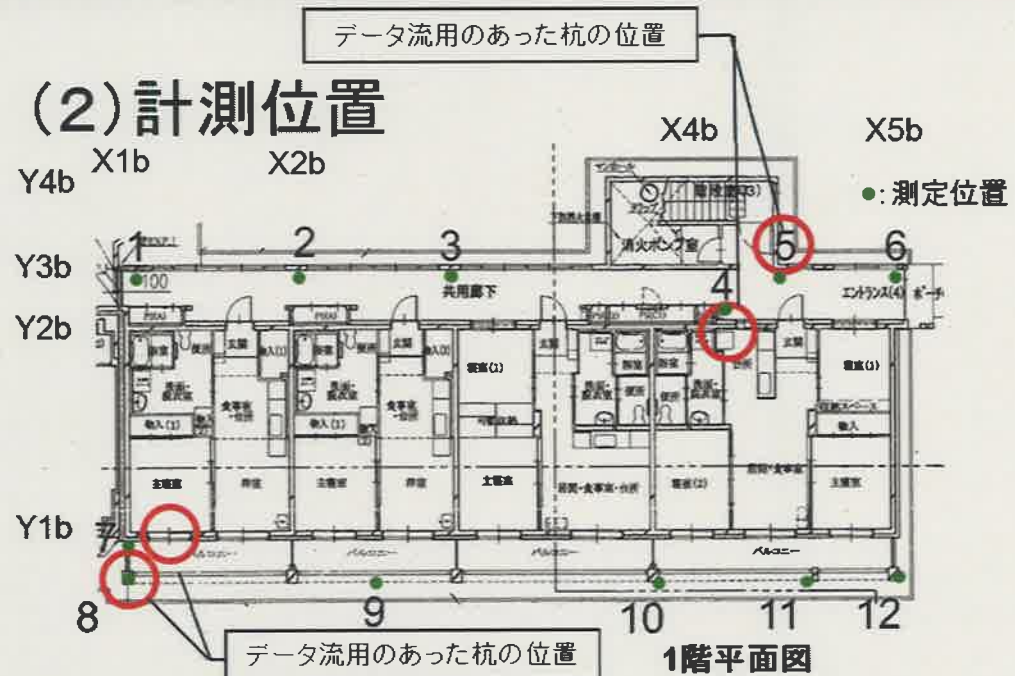
### (2) 計測位置

※ データ流用のあった杭と離れた1階床のコンクリート打ち継ぎ目全部は、施工誤差と考えられるレベル差が見られたものの、概ねフラットであり、沈下や傾斜は見られない。

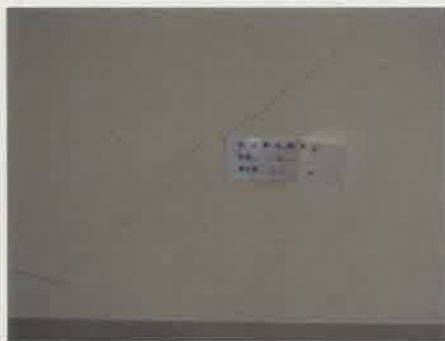
ひび割れ計測Y3b通  
(共用廊下壁)  
X4b-X5b間

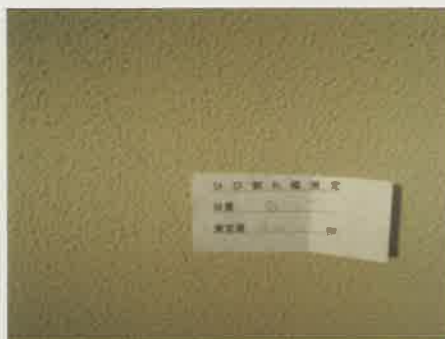
ひび割れ計測Y3b通  
(バルコニー腰壁)  
X3b-X4b間

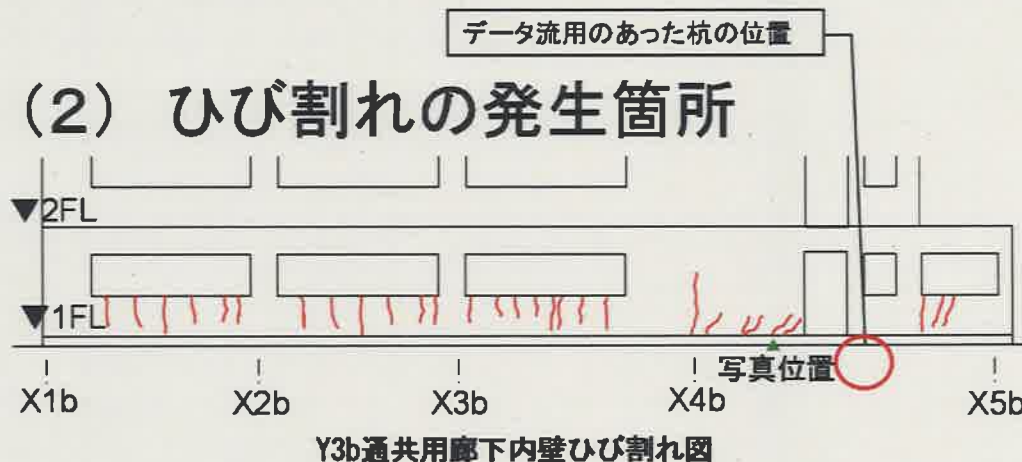
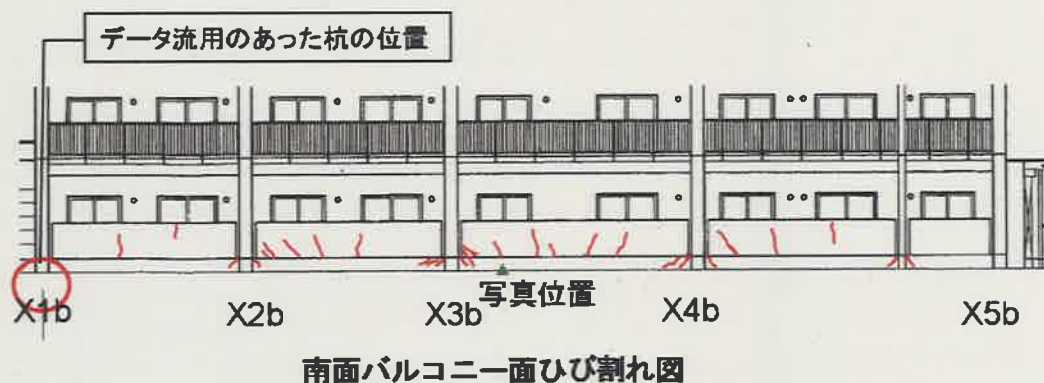
### (2) ひび割れの発生箇所

- 廊下部分の床に仕上げたモルタルや開口部周辺の内壁面に乾燥収縮による0.3mm程度のひび割れが確認された。
- バルコニー部分周辺の壁面に乾燥収縮による0.2mm程度のひび割れが確認された。

※ いずれも乾燥収縮によるひび割れであり、構造上支障となるようなひび割れは生じていないことが確認できた。

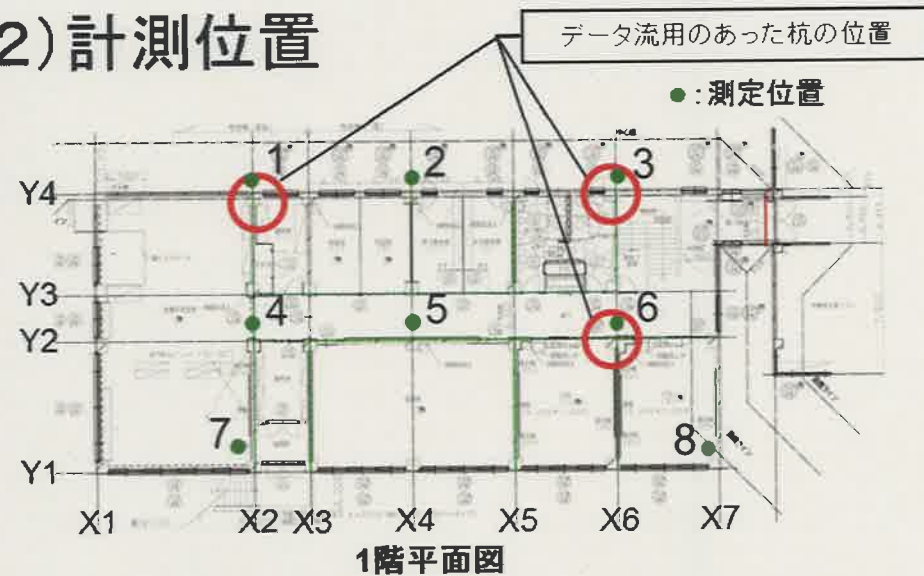
### (2) 計測位置

※ データ流用のあった杭と離れた内部及び1階床打ち継ぎ目地部は、施工誤差と考えられるレベル差が見られたものの、概ねフラットであり、沈下や傾斜は見られない。

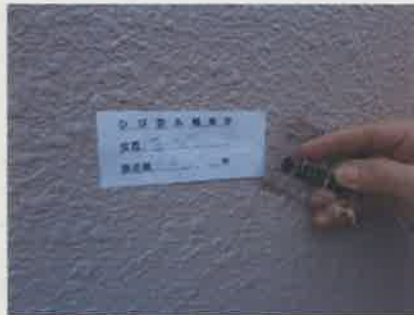
ひび割れ計測  
Y4通  
X1～X2間  
(外壁)

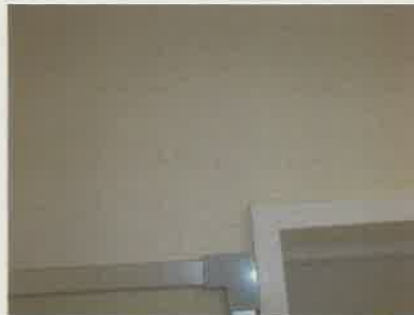
ひび割れ計測  
Y2通  
X4～X5間  
(廊下面)

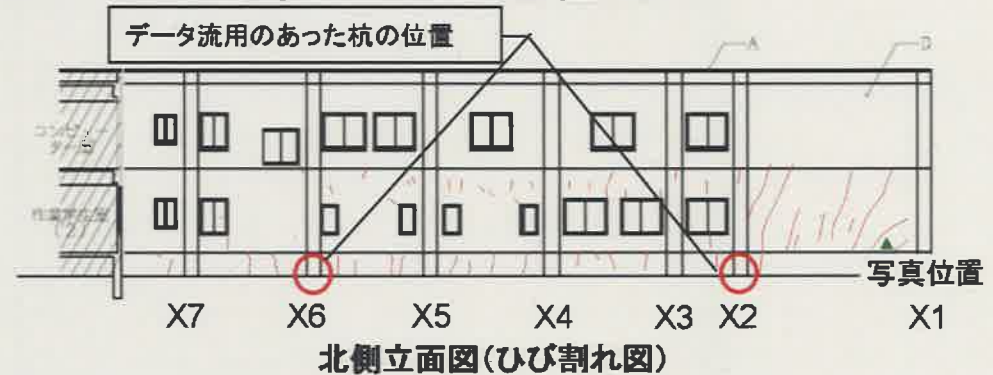
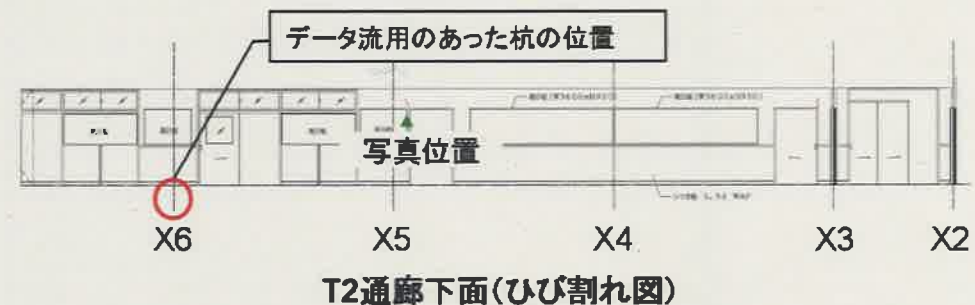
- 北側外壁面には、乾燥収縮による0.1mm程度のひび割れが見られるが、沈下に起因するひび割れは確認できない。
- 内部では、開口部周囲にヘアークラック程度のひび割れが散見されたが、沈下に起因すると考えられるひび割れは確認できない。

※ いずれも乾燥収縮によるひび割れであり、構造上支障となるようなひび割れは生じていないことが確認できた。

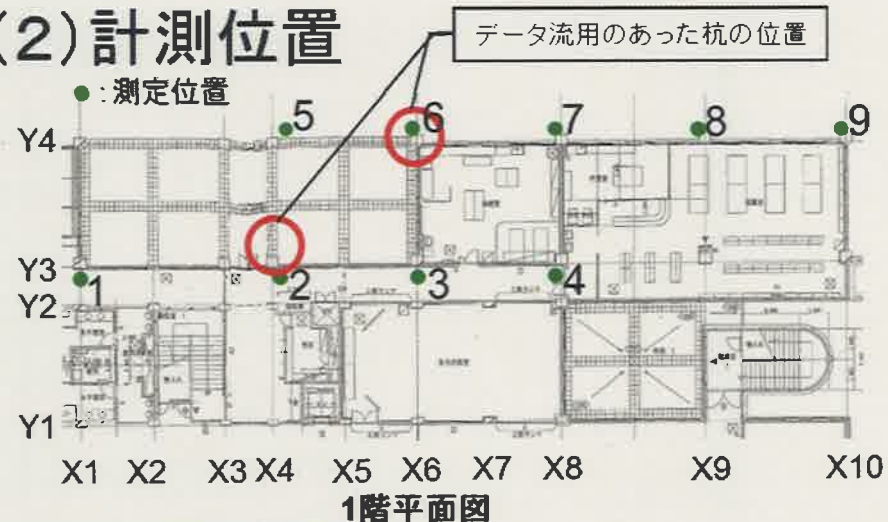
### (2) 計測位置

※ データ流用のあった杭と離れた内部及び1階床打ち継ぎ目地部は、施工誤差と考えられるレベル差が見られたものの、概ねフラットであり、沈下や傾斜は見られない。

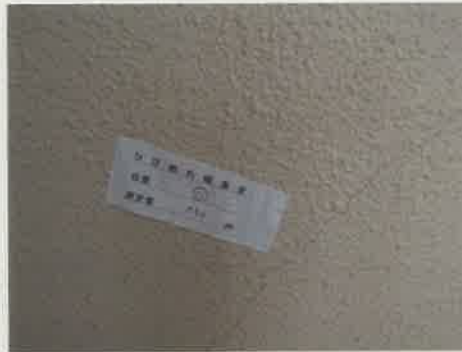
ひび割れ計測  
Y3通 X4付近  
(外壁)

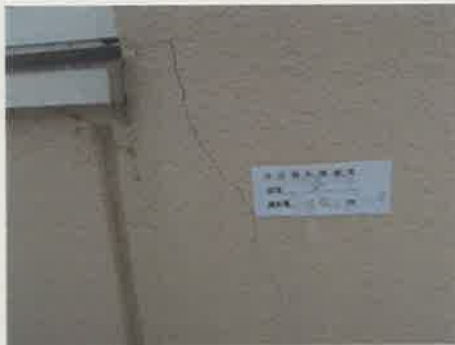
ひび割れ計測  
Y4通 X8-X9間  
(外壁)

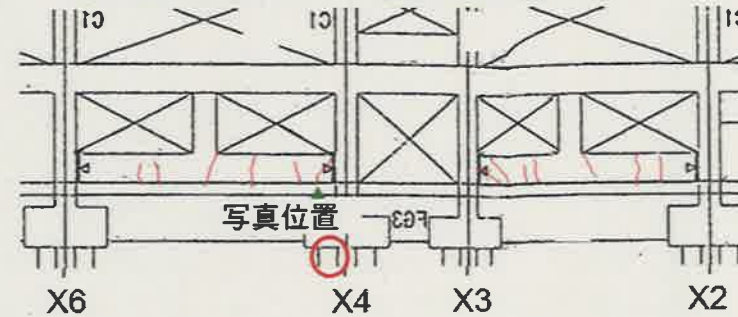
Y3通軸組図（南側外壁ひび割れ図①）

○ 南側外壁腰壁には、乾燥収縮による0.35mm程度のひび割れが見られたが、沈下に起因すると思われるひび割れは確認できない。

※ いずれも乾燥収縮によるひび割れであり、構造上支障となるようなひび割れは生じていないことが確認できた。

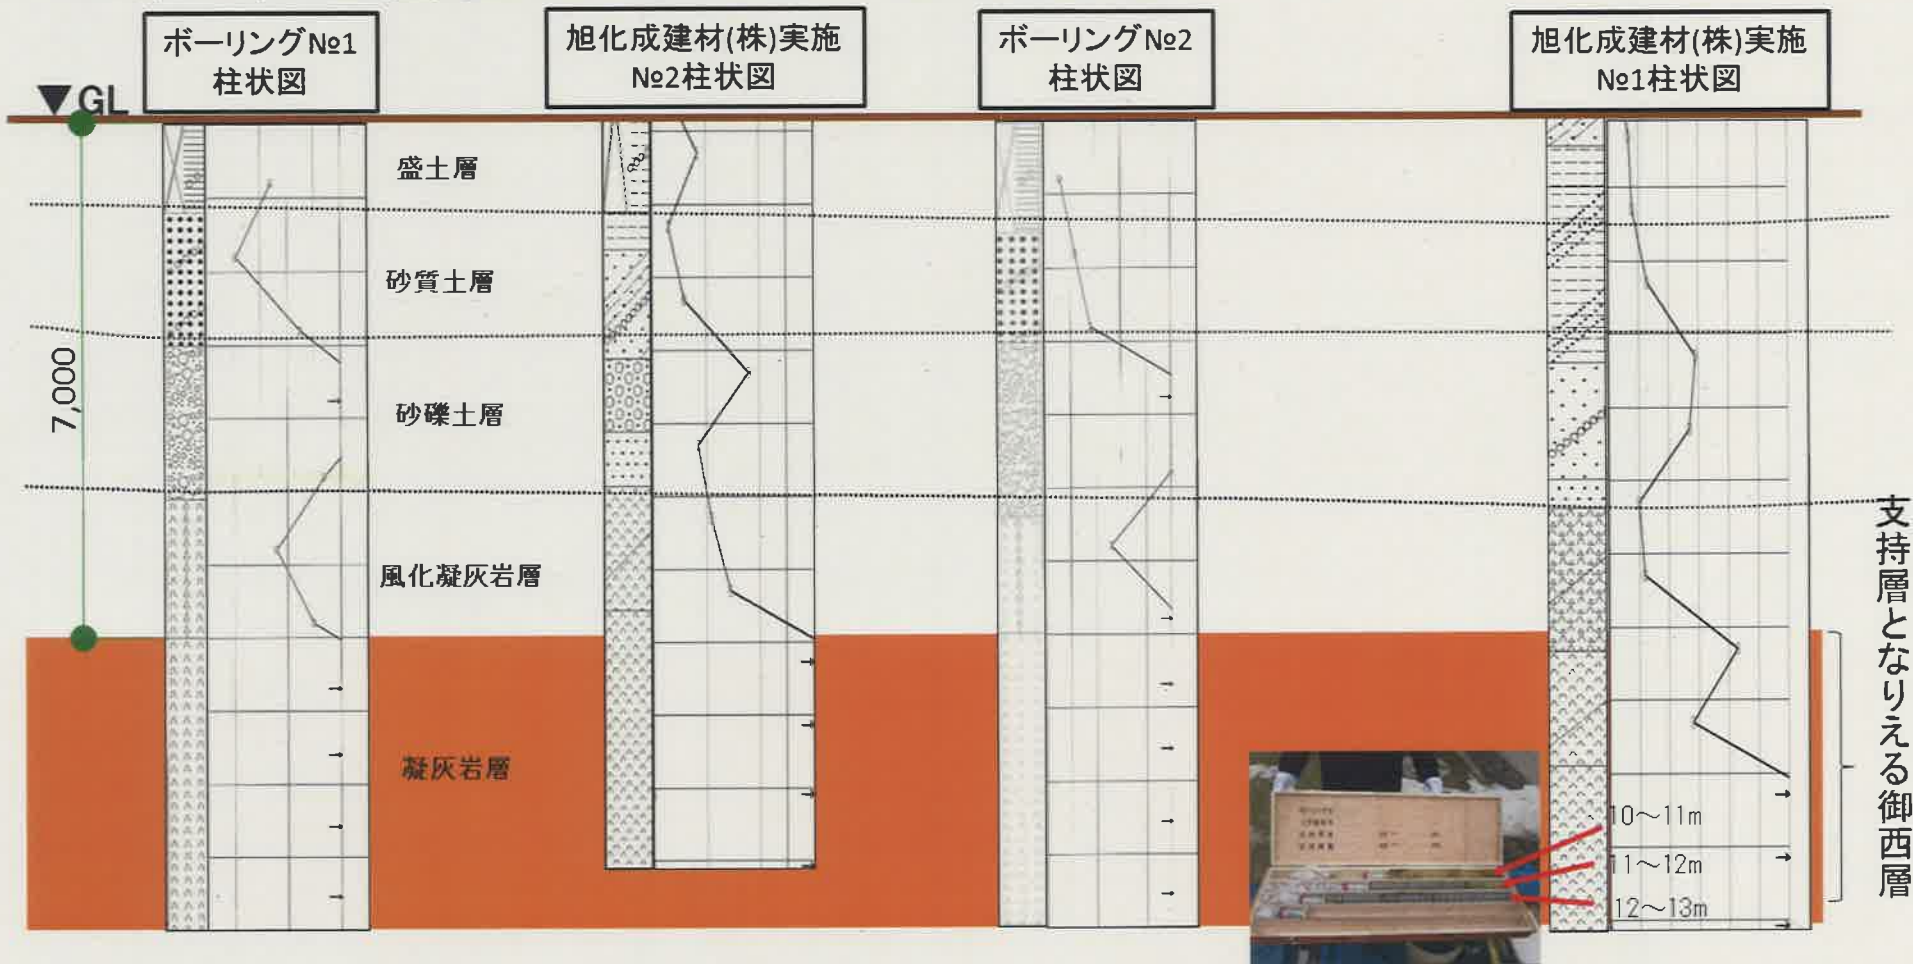
## 1 紋別市道営住宅であえーる幸団地

旭化成建材(株)がデータ流用のあった杭No.1、No.3、No.55及びNo.63の周辺で実施した地盤調査の結果からも、地表から7.0m以深に支持層となりえる御西層が存在することが確認された。

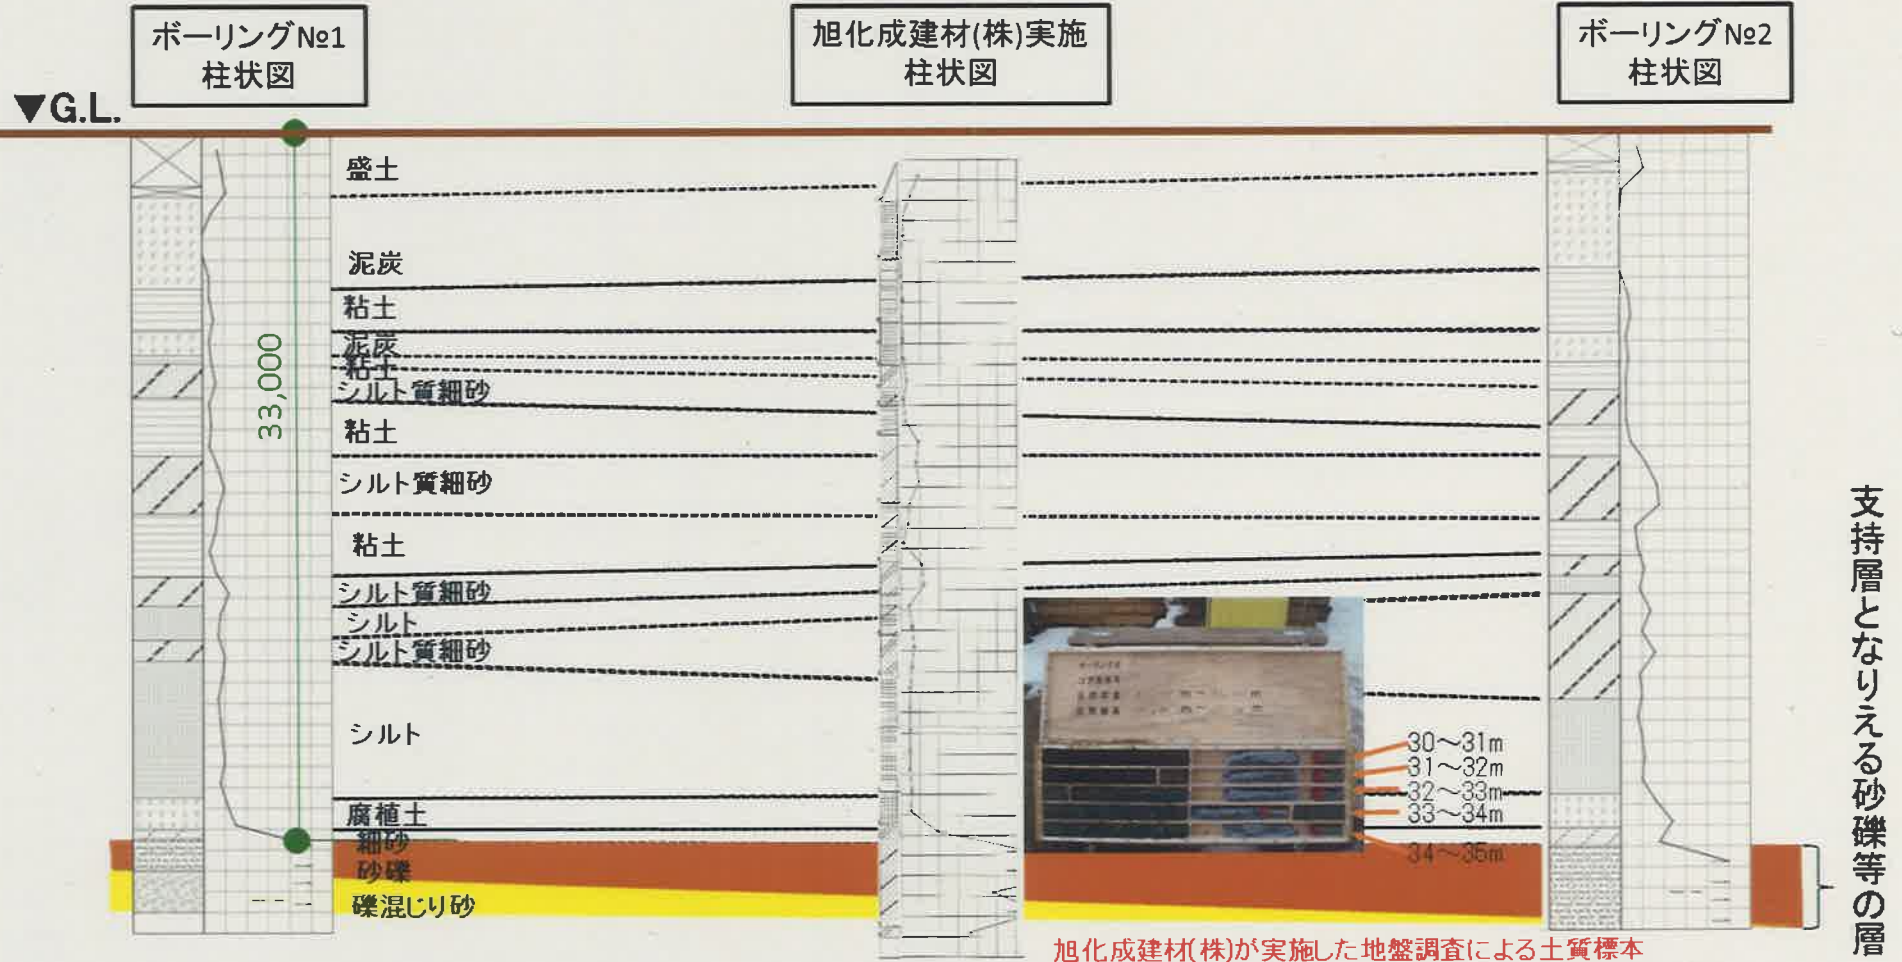
## 2 北海道新篠津高等養護学校

旭化成建材(株)がデータ流用のあった杭No5、杭No14及び杭No41の周辺で、実施した地盤調査の結果からも、地表から33m以深に支持層となりえる砂礫等の層が存在することが確認された。

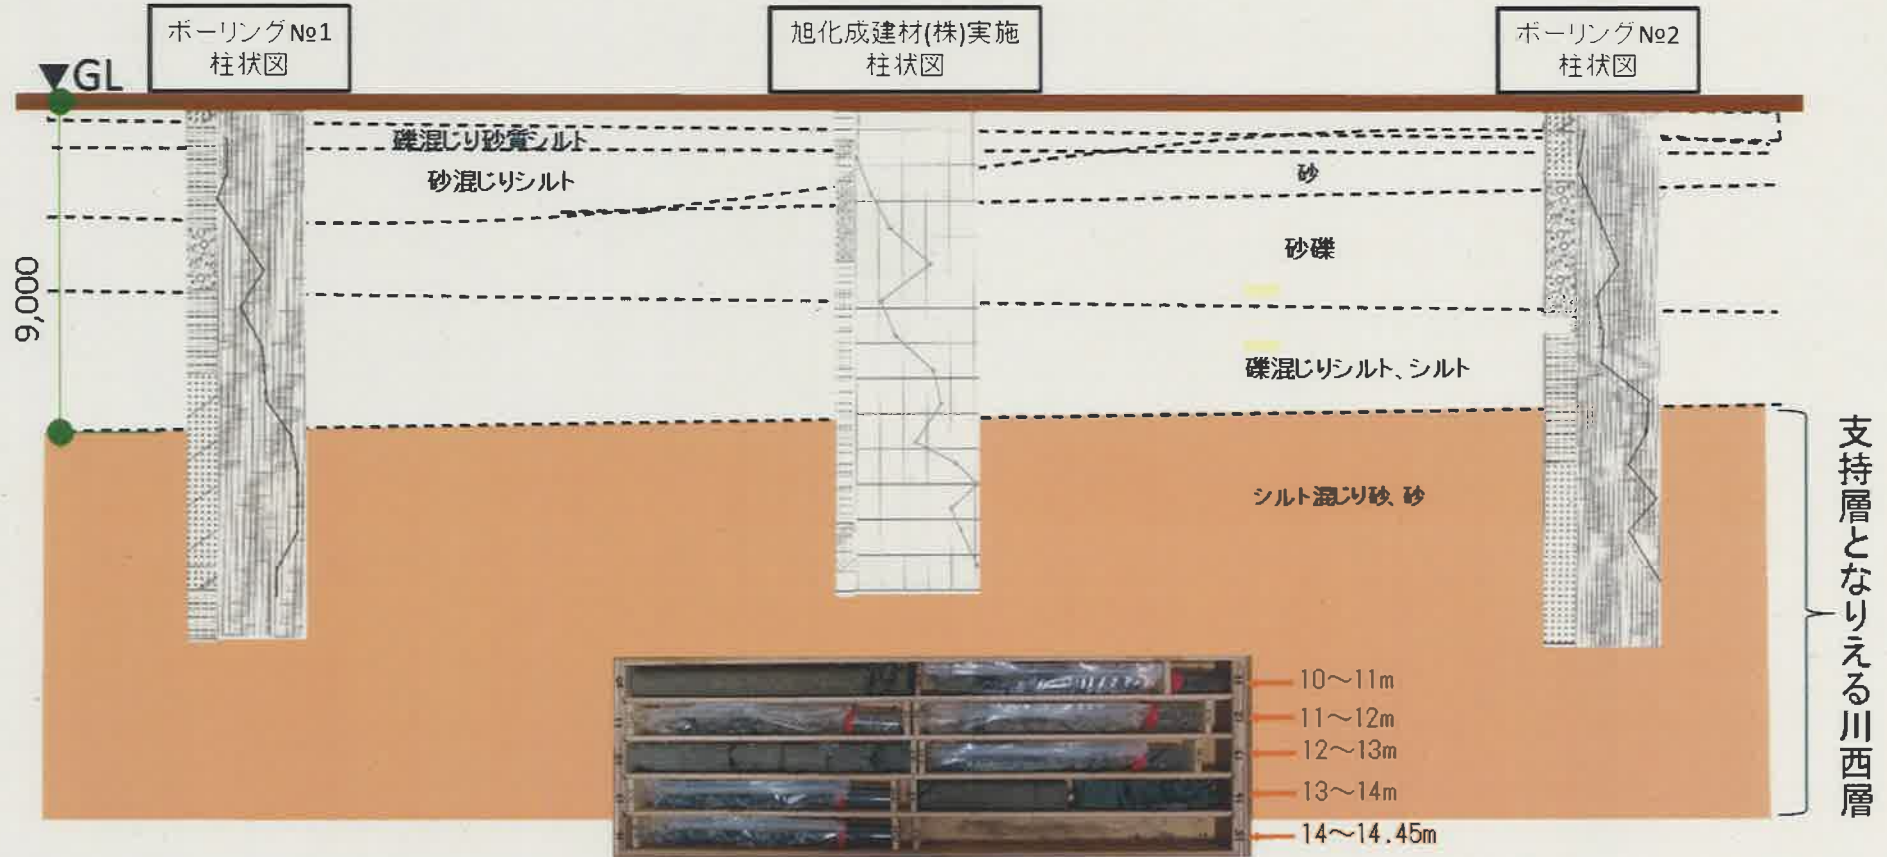
旭化成建材(株)が実施した地盤調査による土質標本

旭化成建材(株)がデータ流用のあった杭No4、No12の周辺で、実施した地盤調査の結果からも、地表から9.0m以深に支持層となりえる川西層が存在することが確認された。
