# 木造建物の被害について

# 平成 30 年北海道胆振 いぶり 東部地震による建築物の被害 に関する調査結果

# 平成 30 年(2018 年)北海道胆振東部地震による建築物の基 礎・地盤被害に関する調査報告(第 1 編:札幌市清田区里塚 地区の悉皆調査)

# ■むかわ町の調査結果

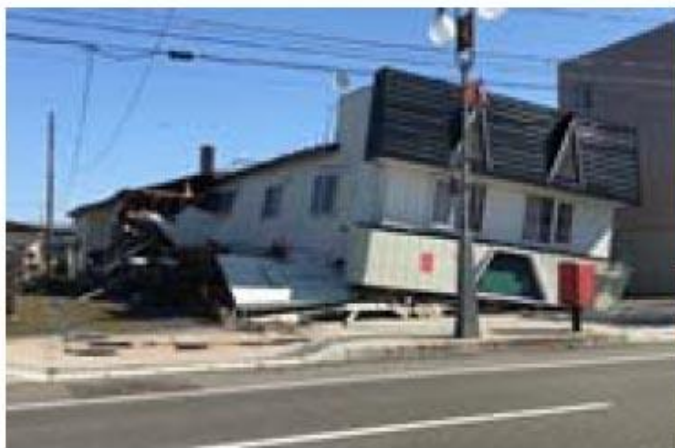
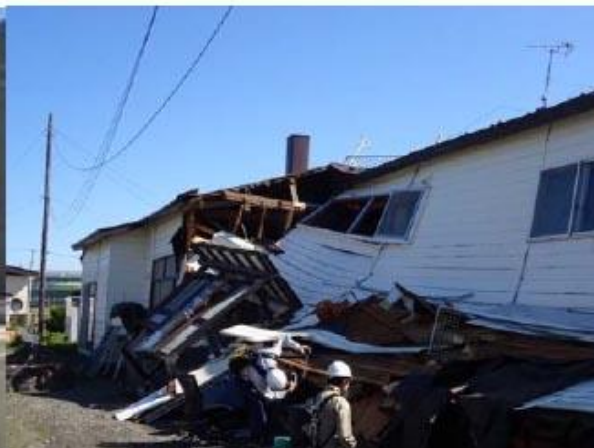
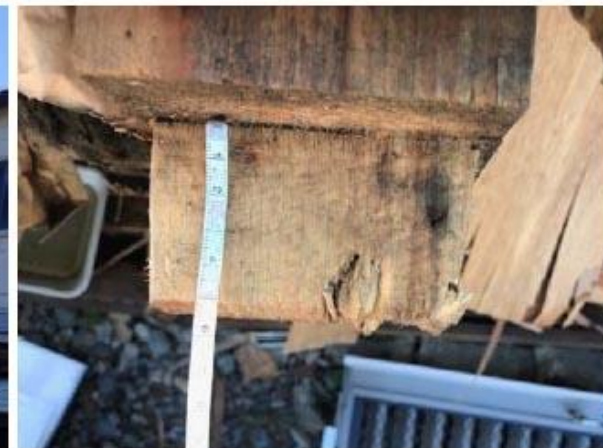
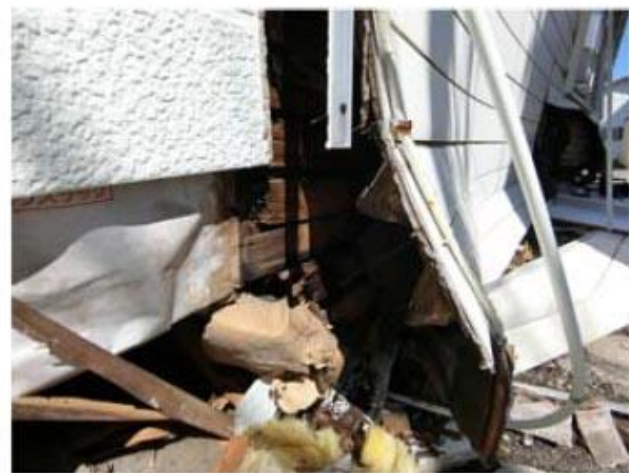
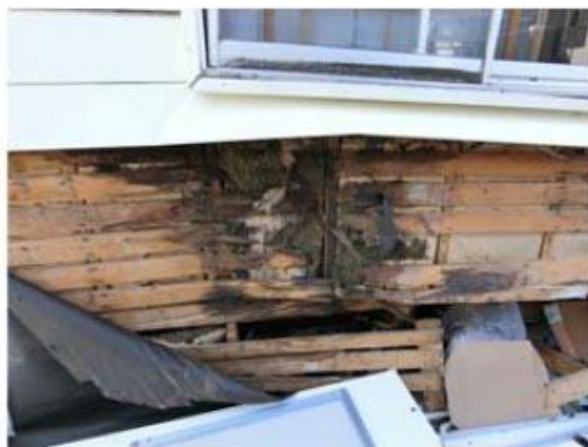
写真 5.1.3 建築物 1 の被害状況

| 対象<br>建築物 | 写真<br>番号 | 建築物の概要 | | | 応急<br>危険<br>度 | 被害状況 | 生物<br>劣化 |
|---|---|---|---|---|---|---|---|
| 1 | 5.1.3 | 木造 | 2 | 店舗兼住宅<br>1 階店舗 | 危険 | 1 階の倒壊 | 腐朽 |

(a) 外観

(b) 側面

(c) 柱脚の短ほぞ

(d) 一部の構造躯体の腐朽

(e) 開口下部のモルタル下地板  
の腐朽

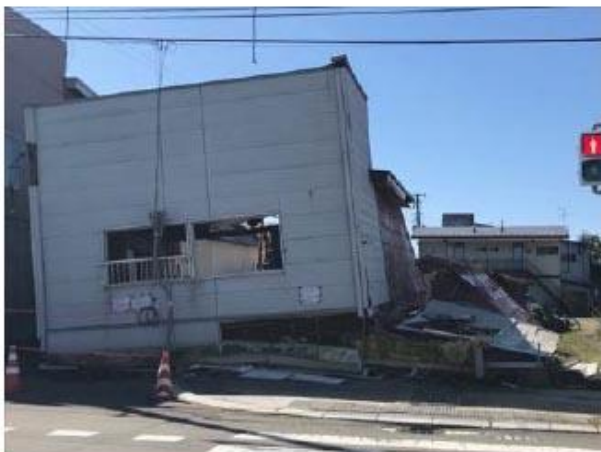
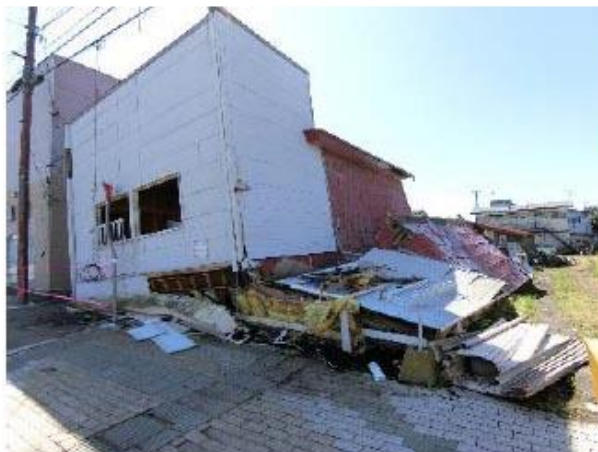
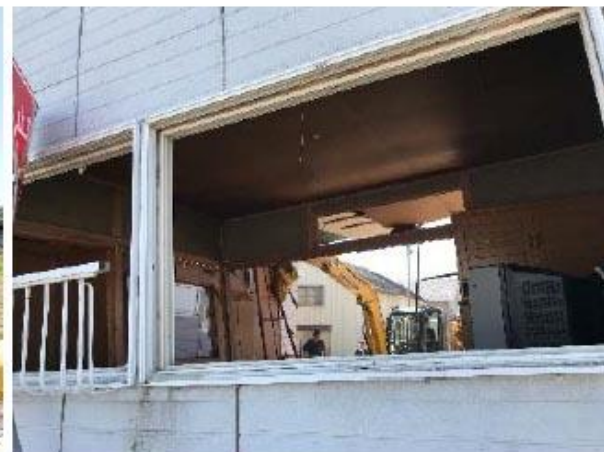
写真 5.1.6 建築物[5]の被害状況

| 対象<br>建築物 | 写真<br>番号 | 建築物の概要 | | | 応急<br>危険<br>度 | 被害状況 | 生物<br>劣化 |
|---|---|---|---|---|---|---|---|
| 5 | 5.1.6 | 木造 | 2 | 店舗兼住宅 | 危険 | 1 階の倒壊 | |

(a) 正面

(b) 側面

(c) 内部の様子

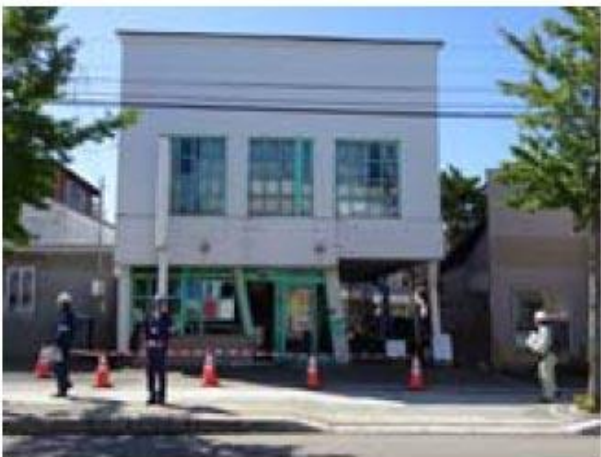
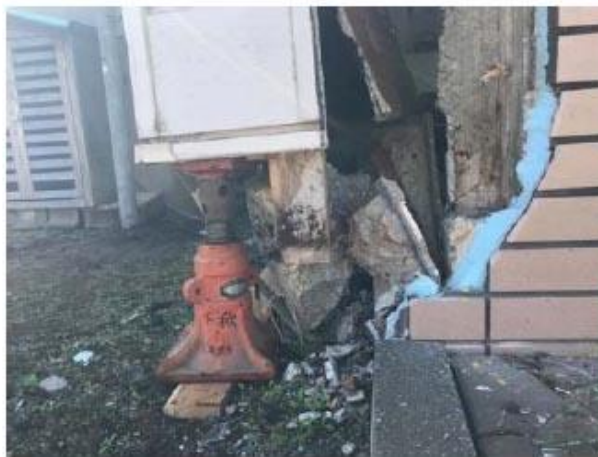
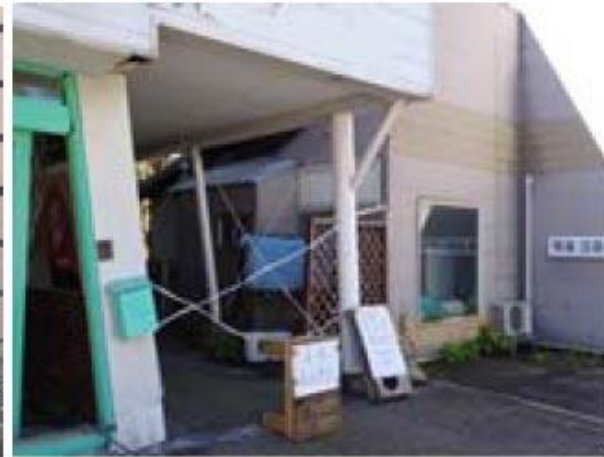
写真 5.1.7 建築物[6]の被害状況

| 対象<br>建築物 | 写真<br>番号 | 建築物の概要 | | | 応急<br>危険<br>度 | 被害状況 | 生物<br>劣化 |
|---|---|---|---|---|---|---|---|
| 6 | 5.1.7 | 木造？ | 2 | 店舗兼住宅 | 危険 | 1 階の傾斜 | |

(a) 外観

(b) ジャッキによる支持

(c) 傾斜した柱

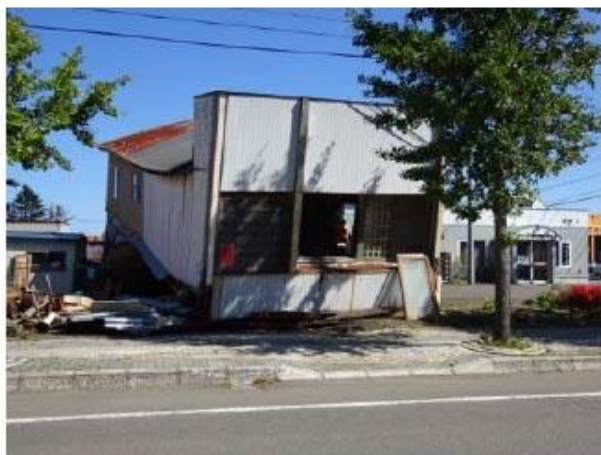
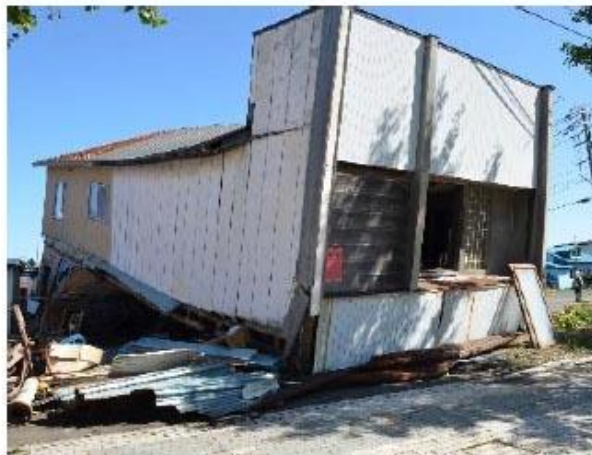
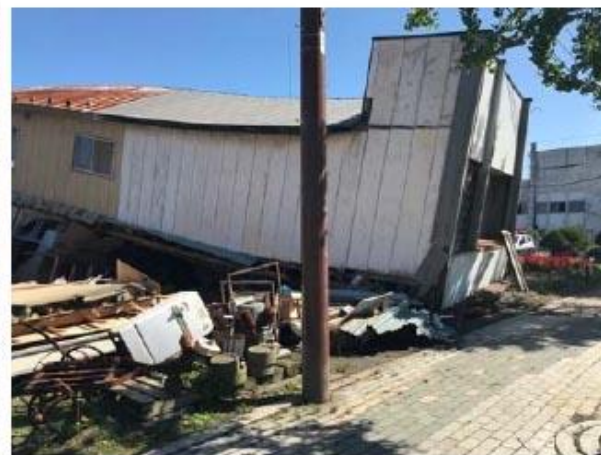
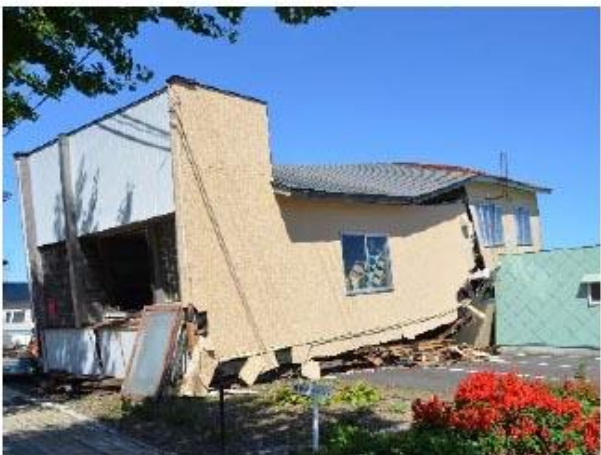
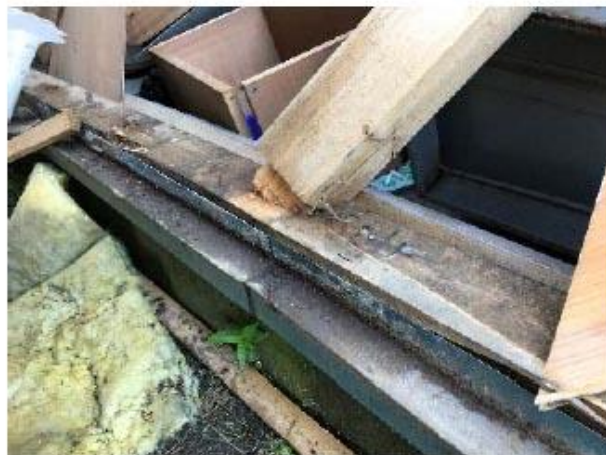
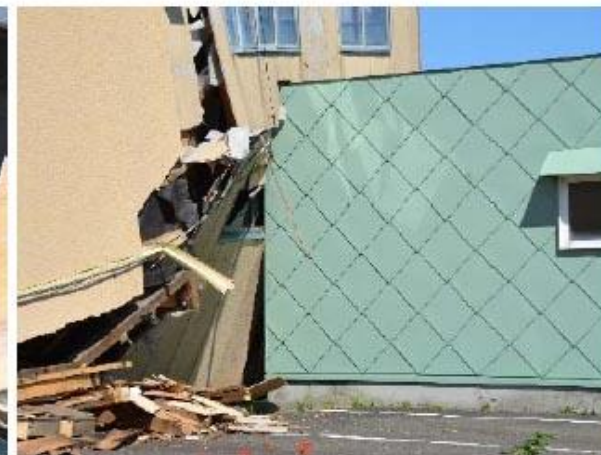
| 対象<br>建築物 | 写真<br>番号 | 建築物の概要 | | | 応急<br>危険<br>度 | 被害状況 | 生物<br>劣化 |
|---|---|---|---|---|---|---|---|
| 8 | 5.1.9 | 木造 | 2 | 店舗兼倉庫 | 危険 | 1 階の倒壊 | |

(b) 2階が東側へ倒れた正面  
部分

(e) 柱脚の短ほぞ  
写真 5.1.9 建築物 8 の被害状況

(f) 隣接建築物との衝突部分

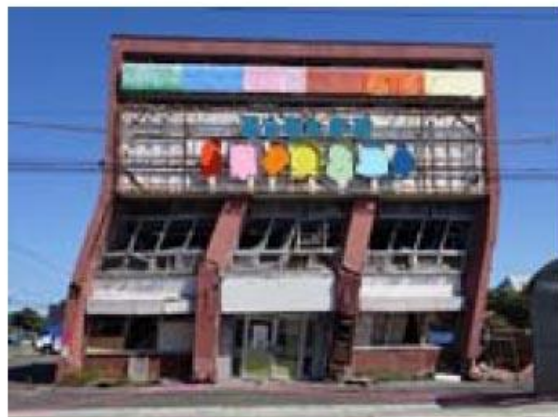
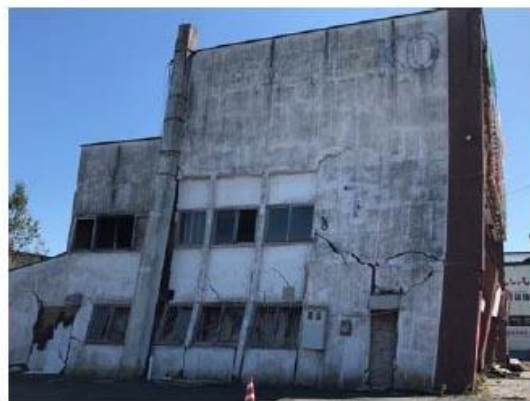
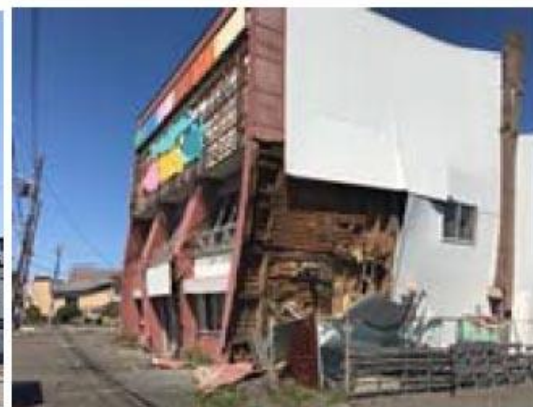
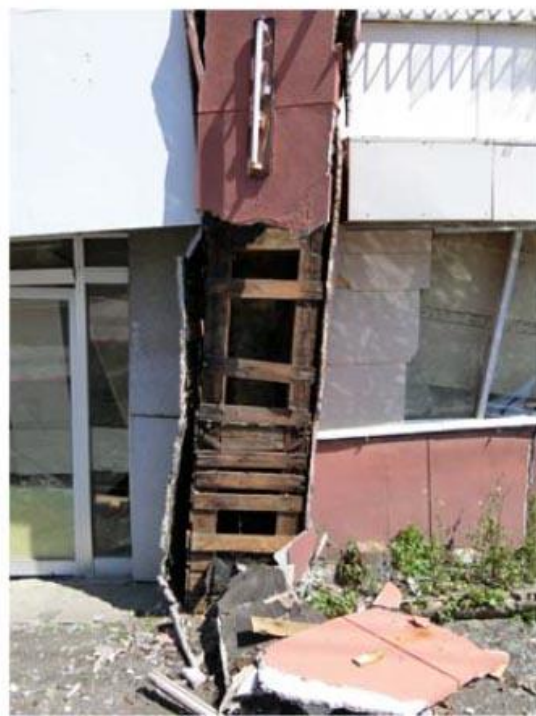
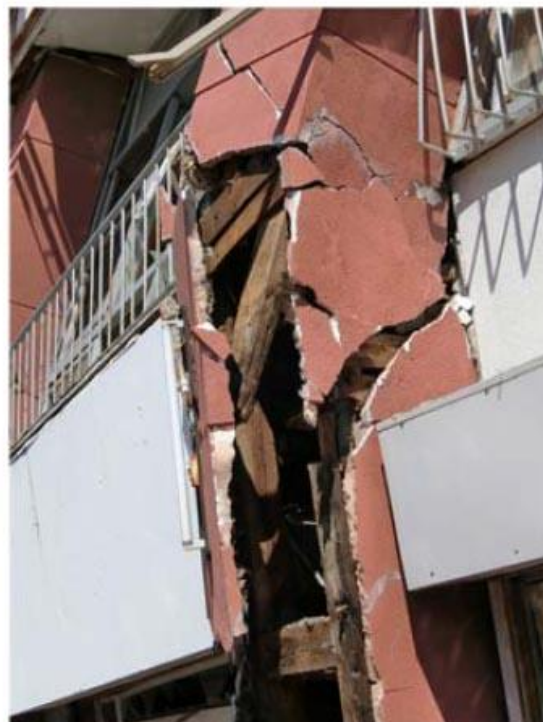
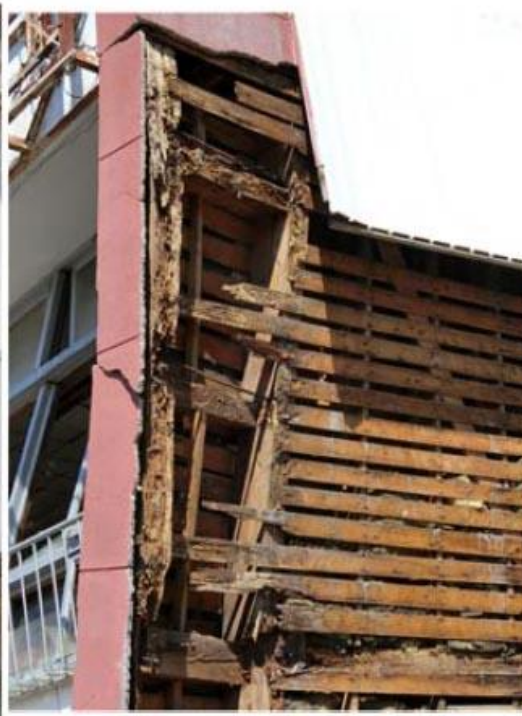
写真 5.1.10 建築物 9 の被害状況

| 対象<br>建築物 | 写真<br>番号 | 建築物の概要 | | | 応急<br>危険<br>度 | 被害状況 | 生物<br>劣化 |
|---|---|---|---|---|---|---|---|
| 9 | 5.1.10 | 木造 | 3 | 店舗 | 危険 | 1 階の傾斜（東へ 1/8.2<br>rad）＋2 階の傾斜 | 腐朽・<br>蟻害 |

(c) 側面、壁の崩落

(d) 柱形を構成する 4 本柱

(e) 4 本柱の折損

(f) 柱等の腐朽・蟻害

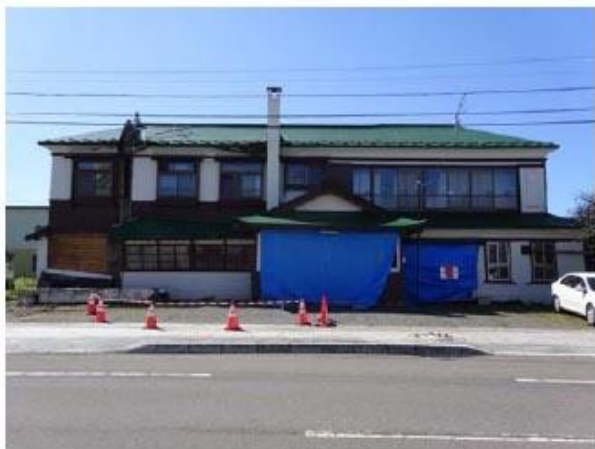
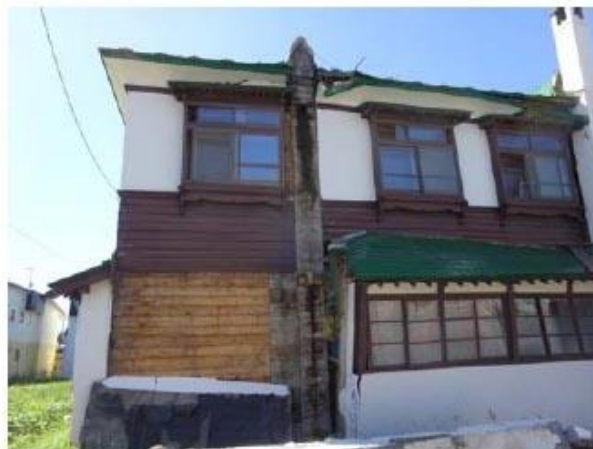
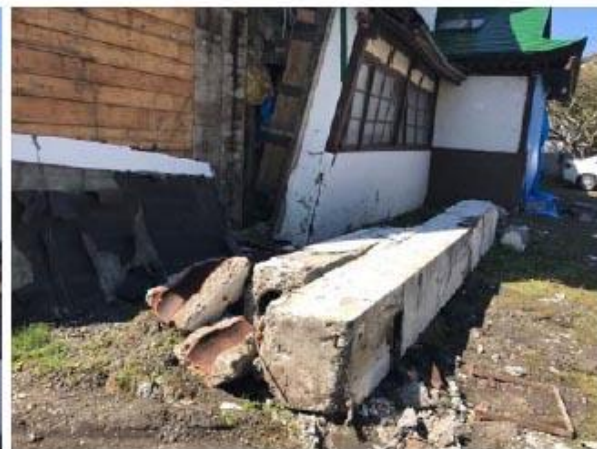
写真 5.1.11 建築物 10 の被害状況

| 対象<br>建築物 | 写真<br>番号 | 建築物の概要 | | | 応急<br>危険<br>度 | 被害状況 | 生物<br>劣化 |
|---|---|---|---|---|---|---|---|
| 10 | 5.1.11 | 木造 | 2 | 旅館 | 危険 | 煙突の倒壊<br>(歩道上に倒壊痕) | |

(b) 煙突の倒壊

(c) 倒壊した煙突

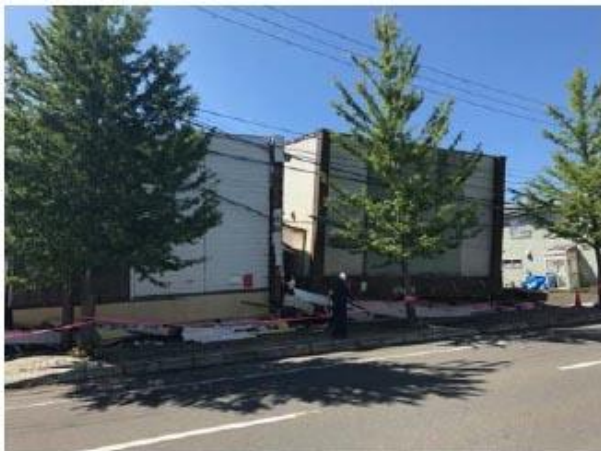
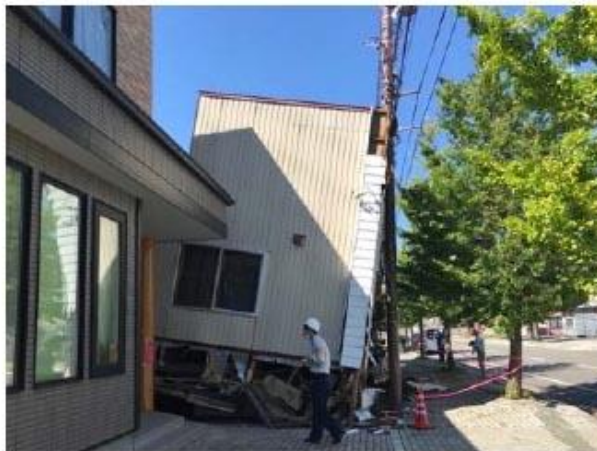
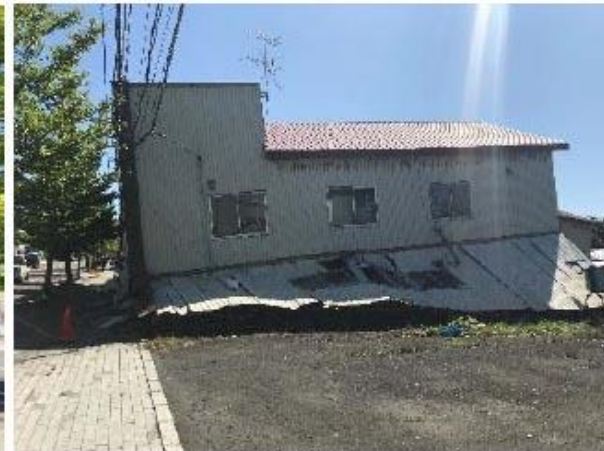
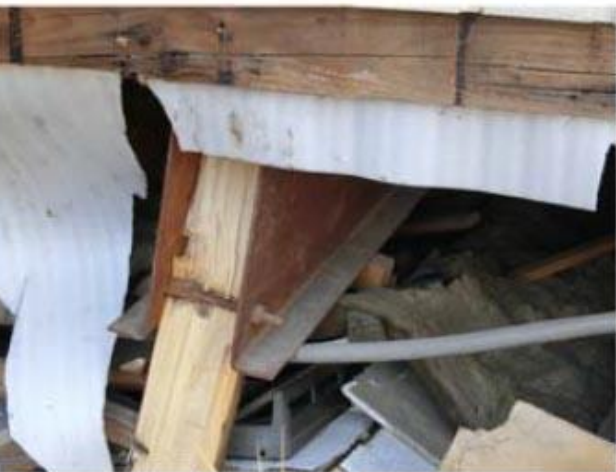
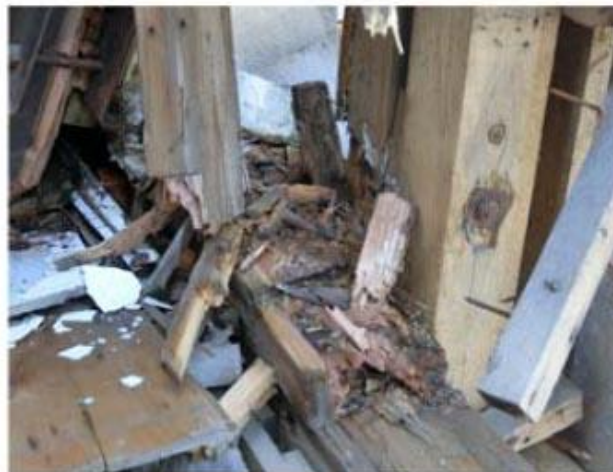
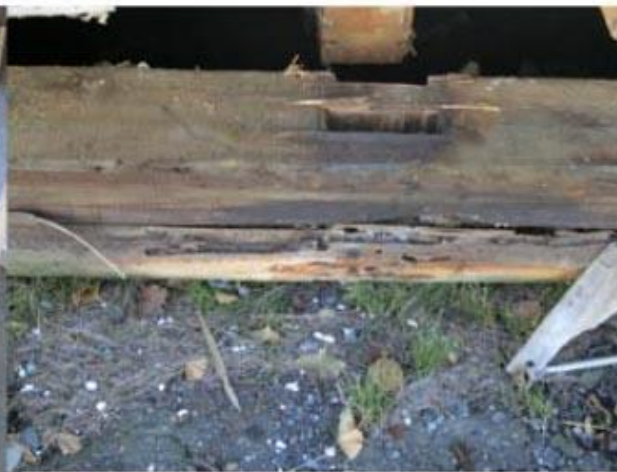
写真 5.1.13 建築物 12 の被害状況

| 対象<br>建築物 | 写真<br>番号 | 建築物の概要 | | | 応急<br>危険<br>度 | 被害状況 | 生物<br>劣化 |
|---|---|---|---|---|---|---|---|
| 12 | 5.1.13 | 木造 | 2 | 店舗兼住宅<br>／1 階店舗 | 危険 | 1 階の倒壊 | |

(d) 2階床を支持する鋼材

(e) 柱脚部の腐朽

(f) 虫害
