写真 5.2.4 旧小学校の校舎 A の地割れに伴う破壊

表 5.3.1 建築物 13～22 の建築物概要と主な被害状況

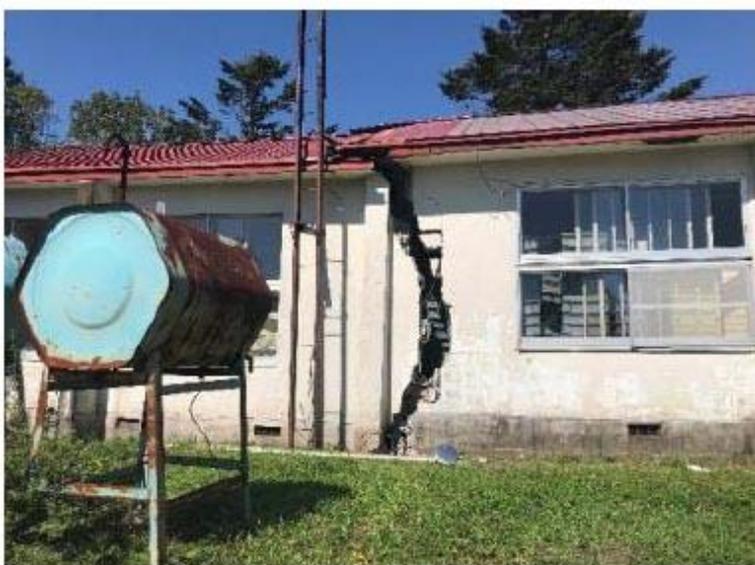
(a) 南側

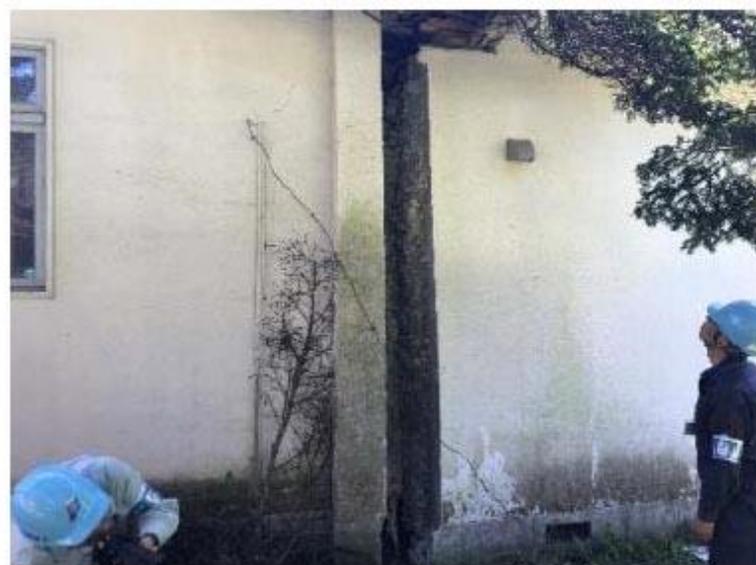
(b) 北側

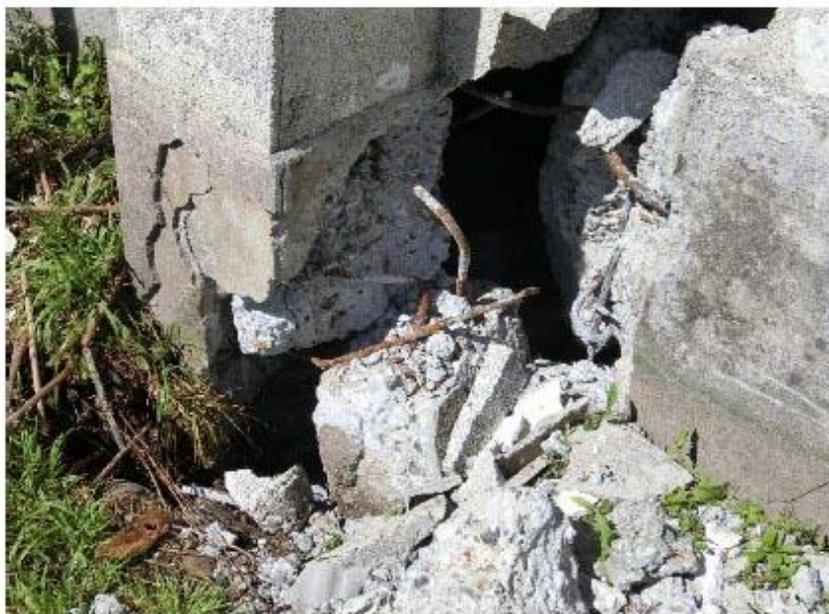
(c) 破壊部分の詳細 (底部)

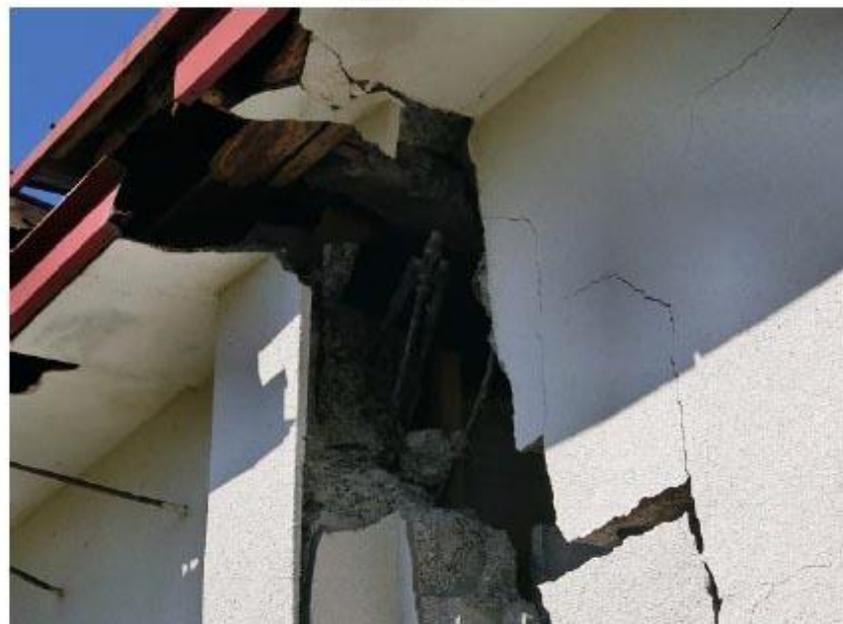
(d) 破壊部分の詳細 (頂部)

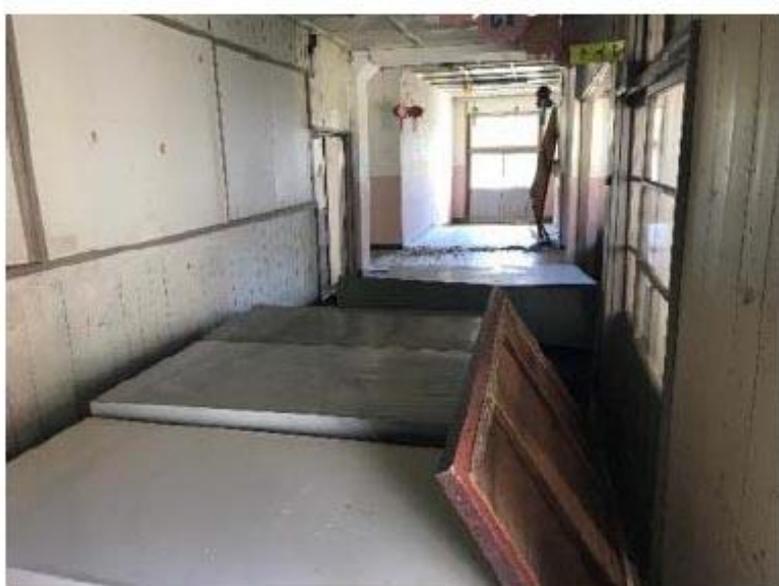
(a) 渡り廊下内部の家具等の転倒

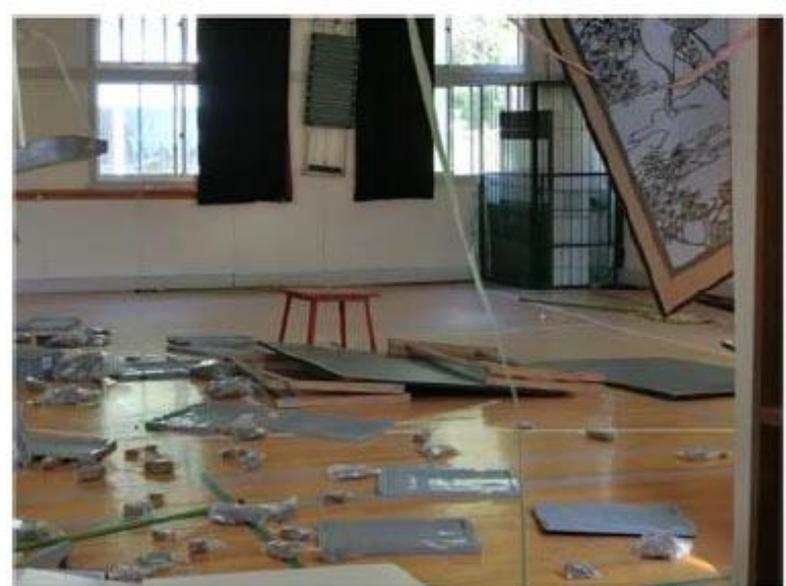
(b) 体育館内部の装飾品等の散乱

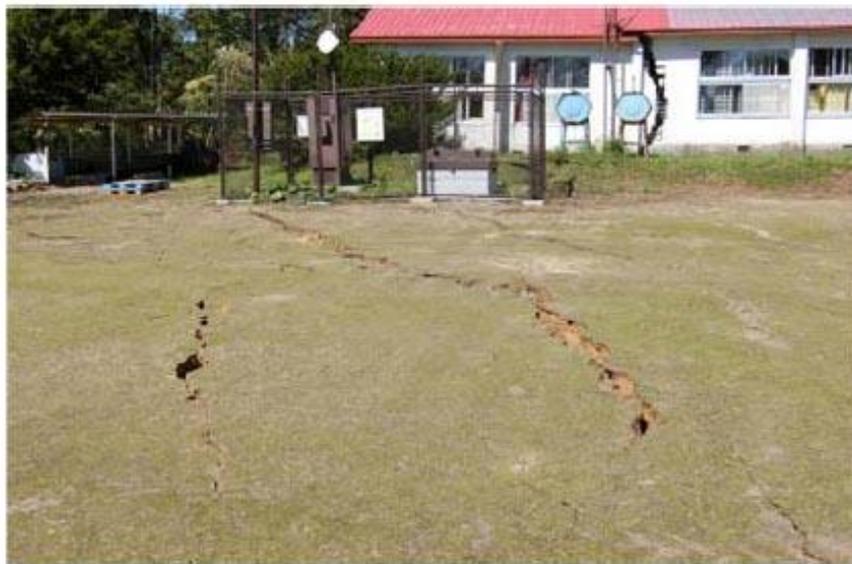
写真 5.2.7 旧小学校の校舎 A 南側の地割れ

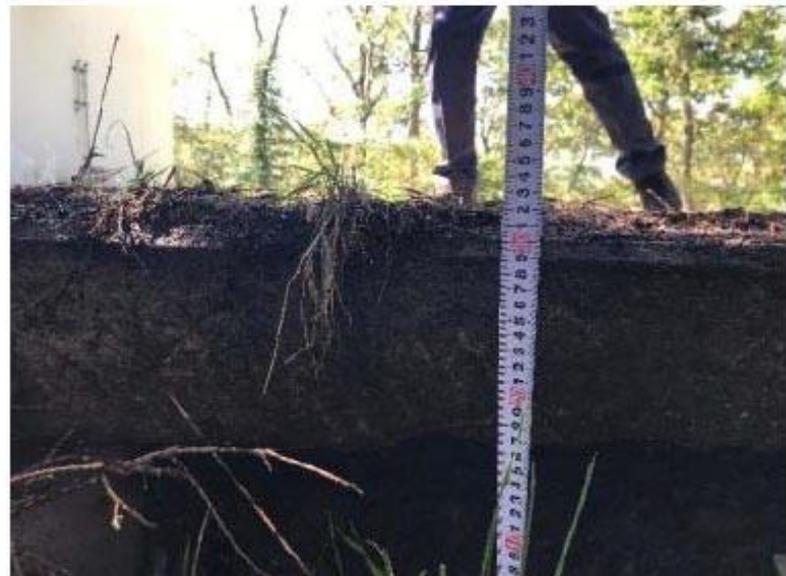
写真 5.2.8 旧小学校の校舎 A の北側の地割れ

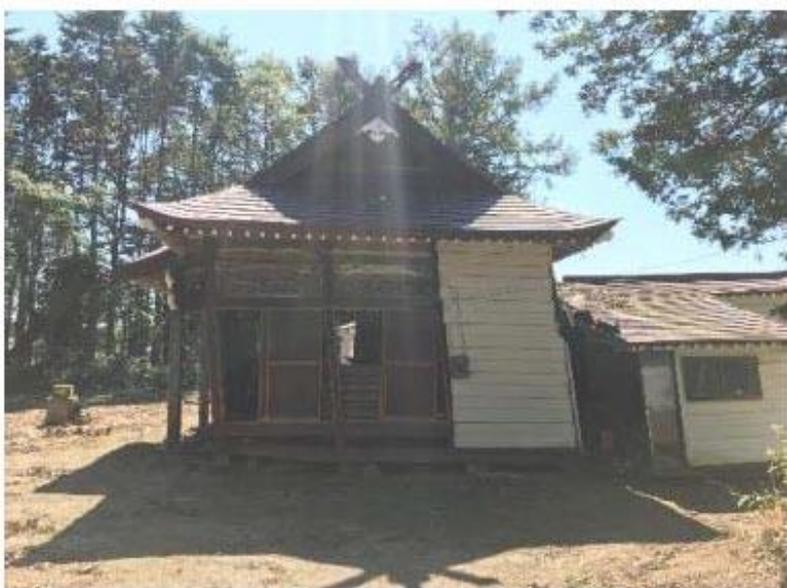
写真 5.2.11 寺社建築 C 北側の破壊状況

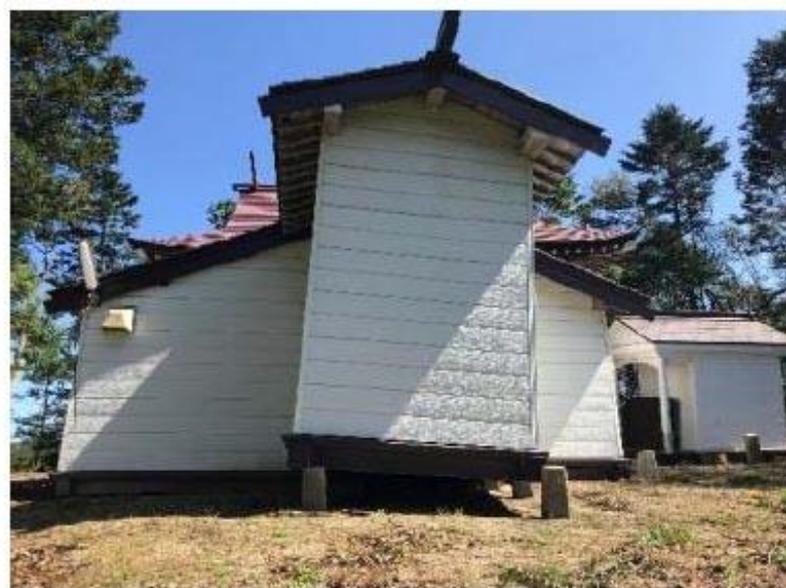
写真 5.2.12 寺社建築 C 西側の破壊状況

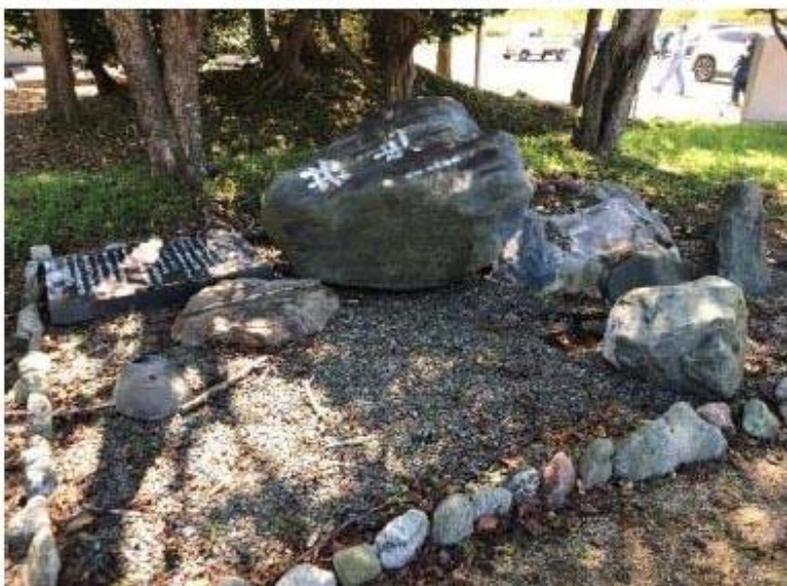
写真 5.2.13 建築物 B 付近の工作物の破壊状況  
(上部が東側へ転倒)

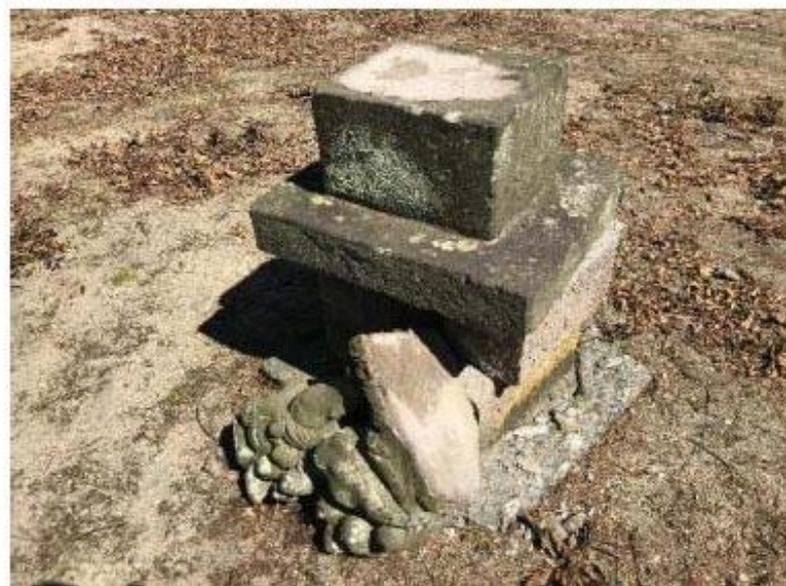
写真 5.2.14 寺社建築 C 付近の工作物の破壊状況

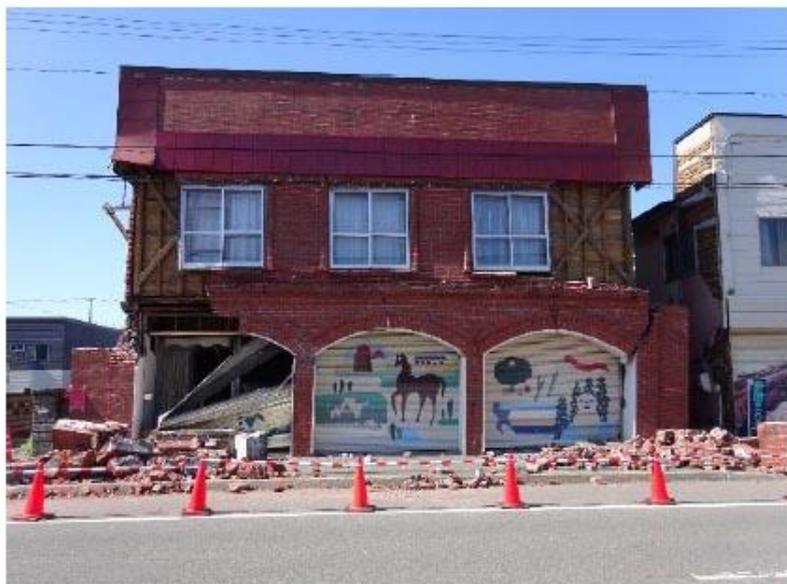
写真 5.3.11 外壁煉瓦の木造建築物の被害

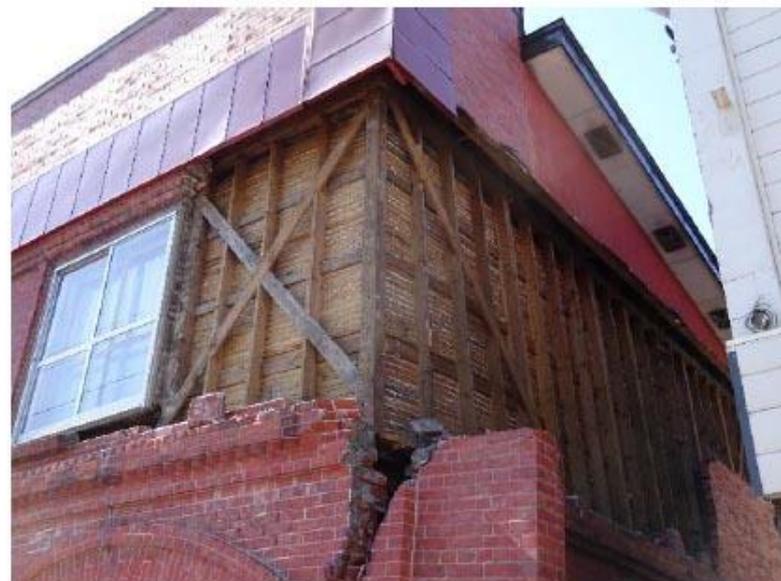
写真 5.3.12 写真 5.3.11 の外壁

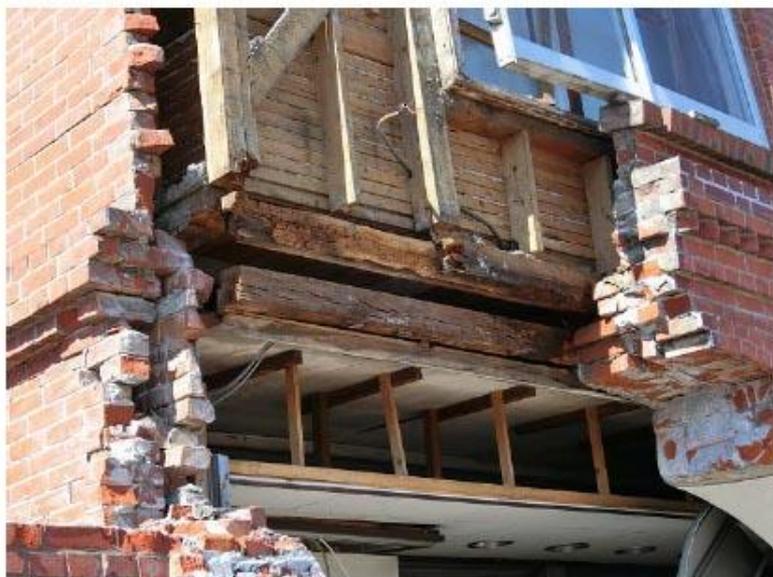
写真 5.3.13 写真 5.3.11 の露出した躯体の腐朽・蟻害

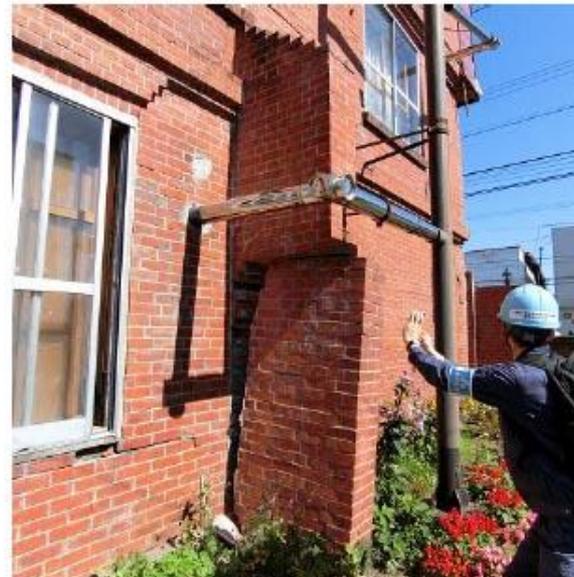
写真 5.3.14 写真 5.3.11 の破損した控え壁のような部分

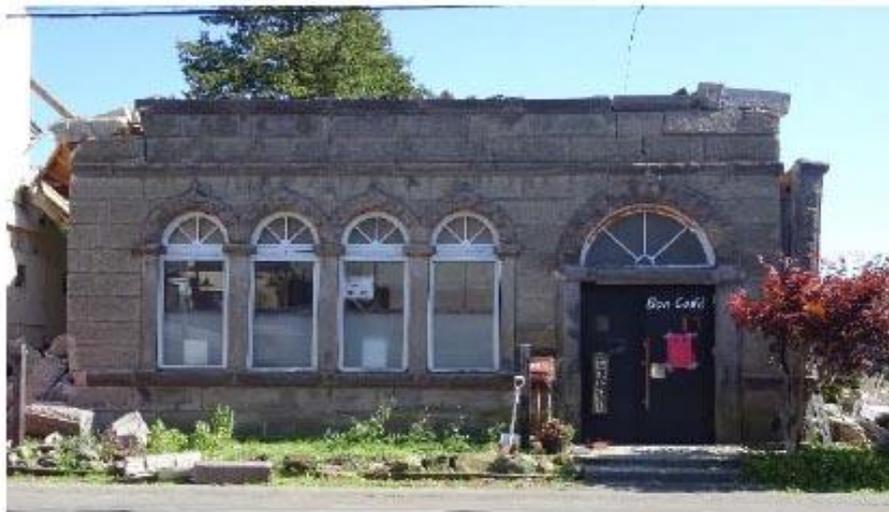
写真 5.3.15 比較的古い組積造の2層の崩壊

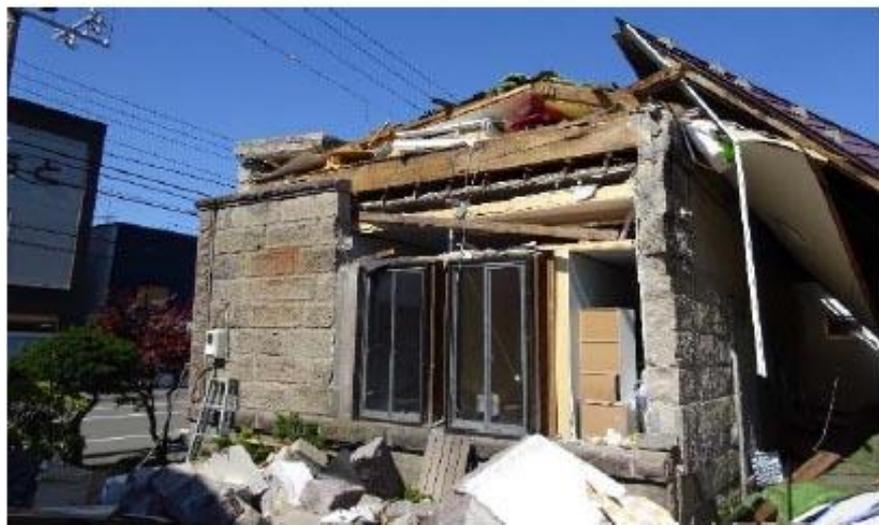
写真 5.3.16 写真 5.3.15 の側面

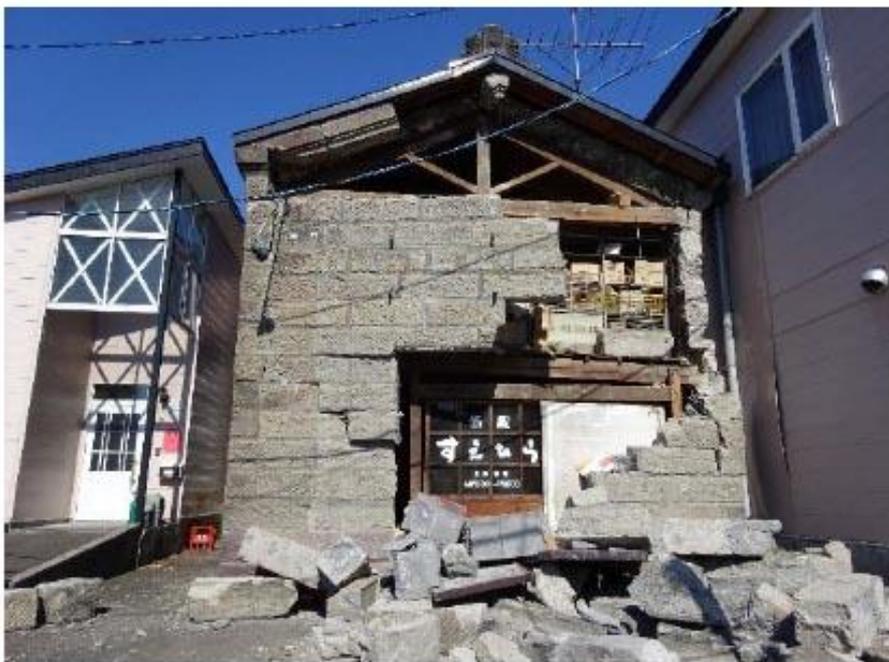
写真 5.3.17 比較的古い組積造の壁の崩落

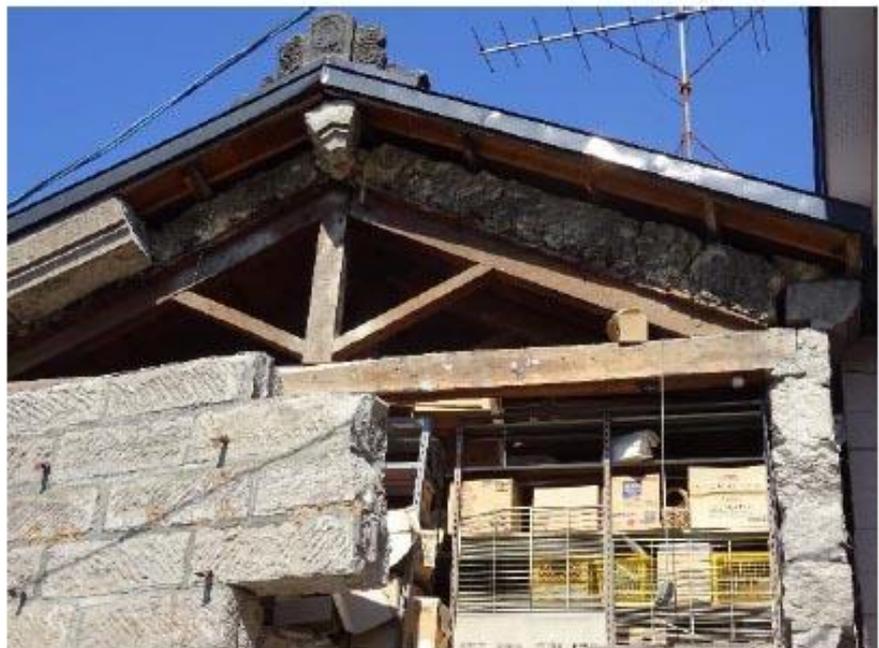
写真 5.3.18 写真 5.3.17 の小屋組

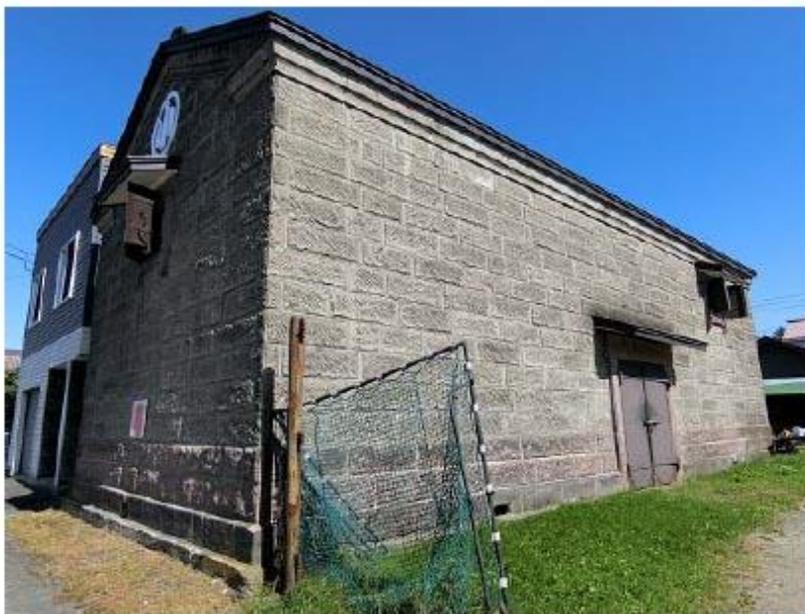
写真 5.3.19 文化財指定された比較的古い組積造の倉庫

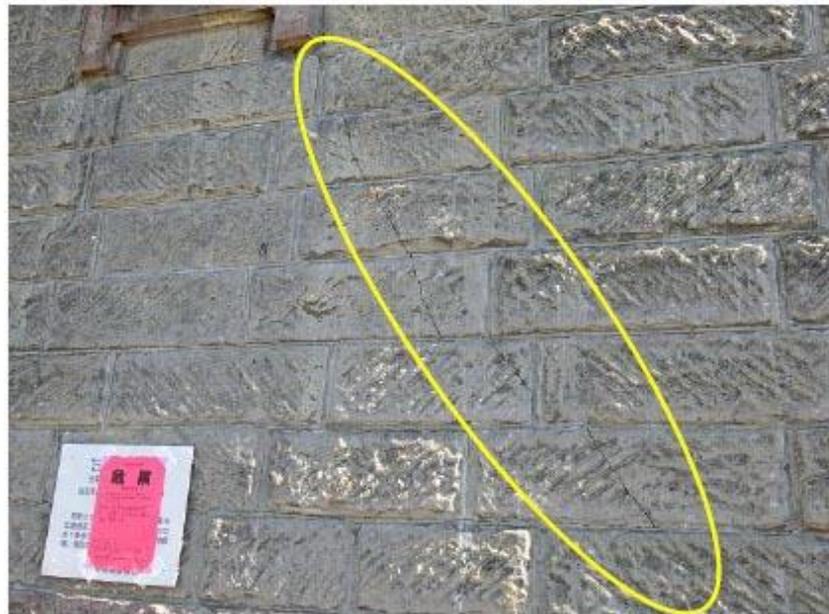
写真 5.3.20 写真 5.3.19 前面のせん断ひび割れ

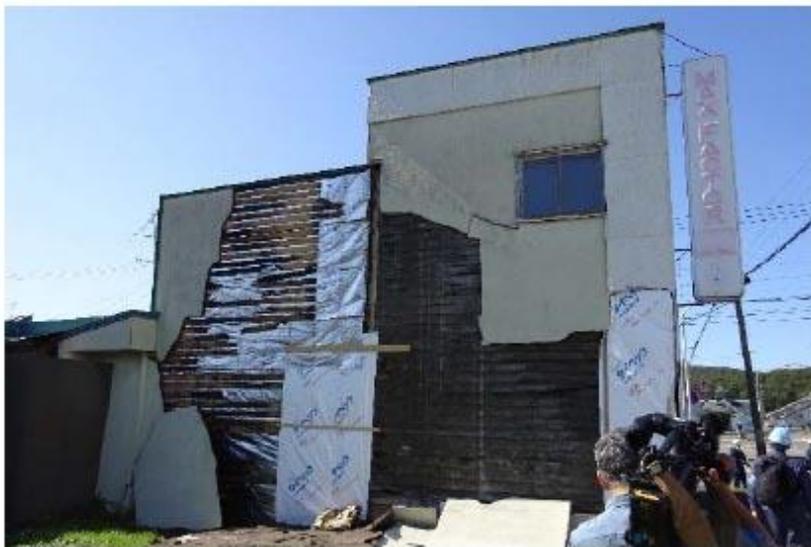
写真 5.3.21 外装材の脱落した建築物

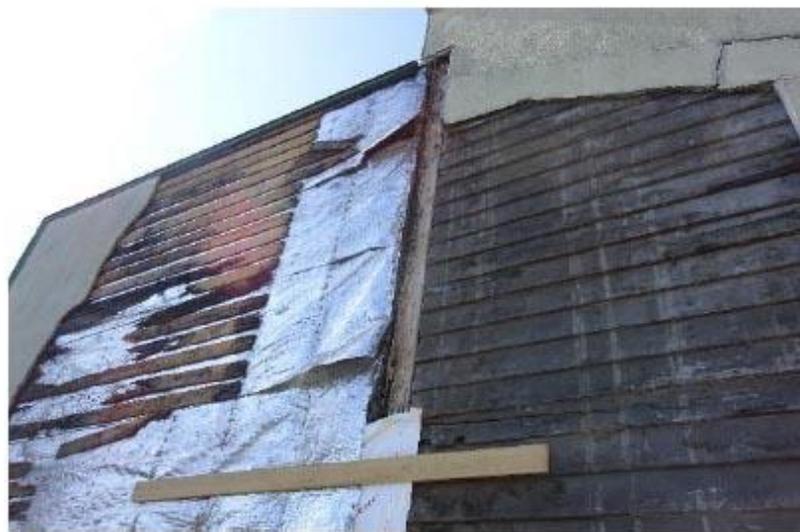
写真 5.3.22 写真 5.3.21 の壁面(柱・壁の腐朽)

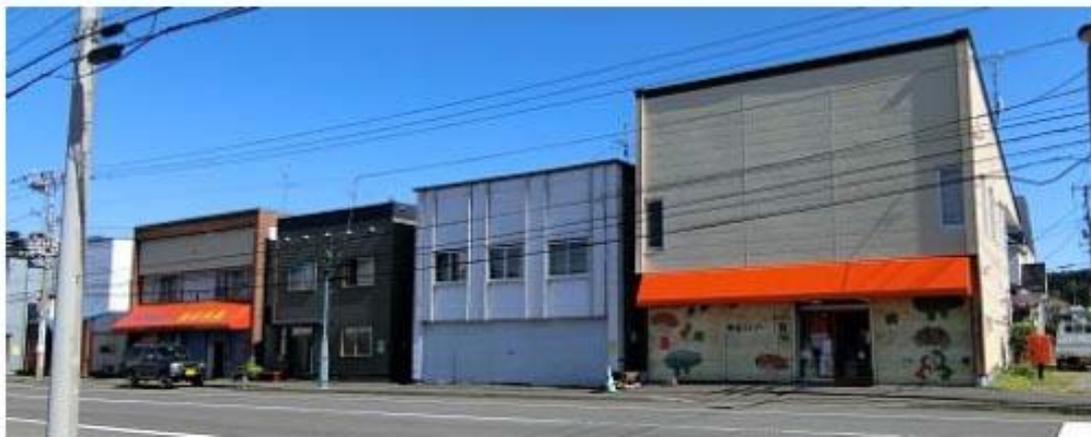
写真 5.3.25 店舗併用住宅が建ち並ぶ通り

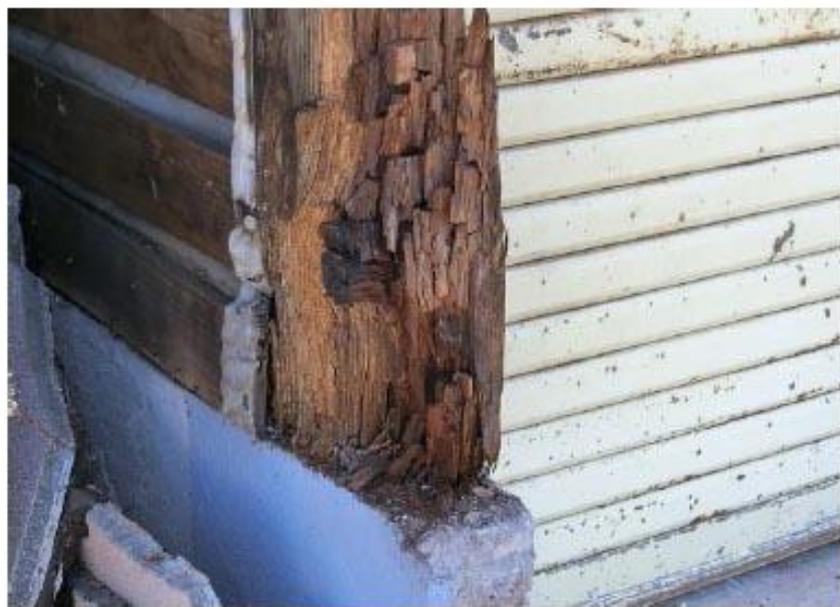
写真 5.3.26 写真 5.3.25 の柱脚の激しい腐朽

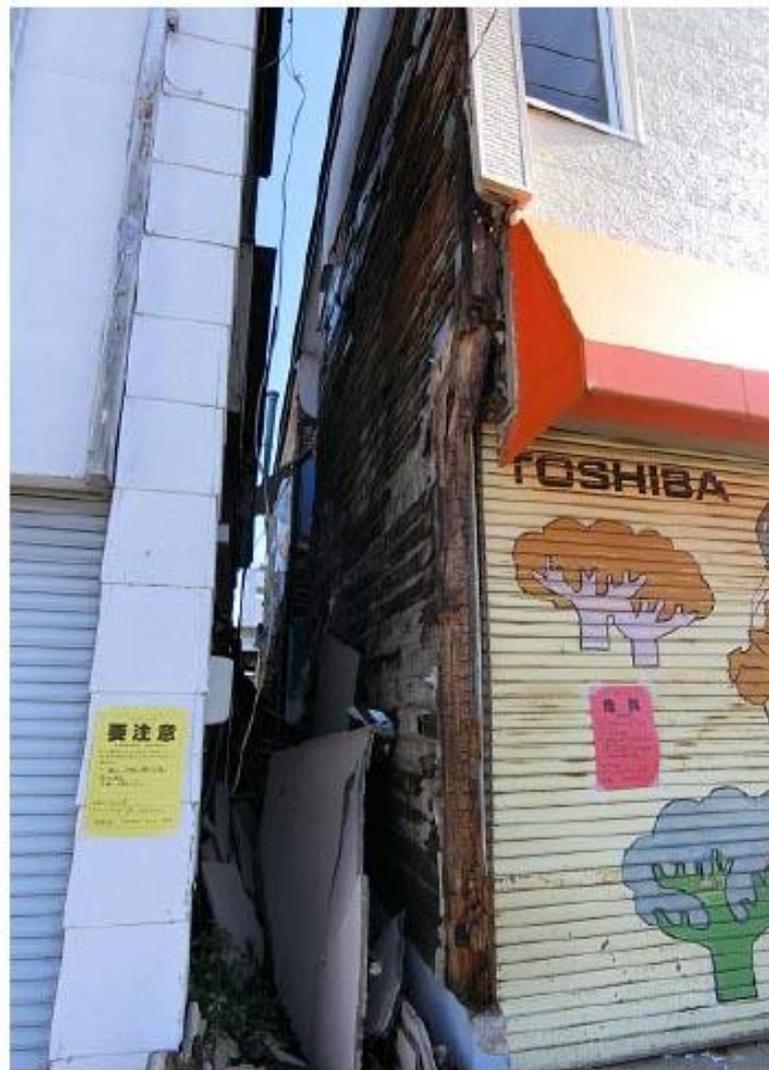
写真 5.3.27 写真 5.3.25 の外壁の激しい腐朽と残留変形

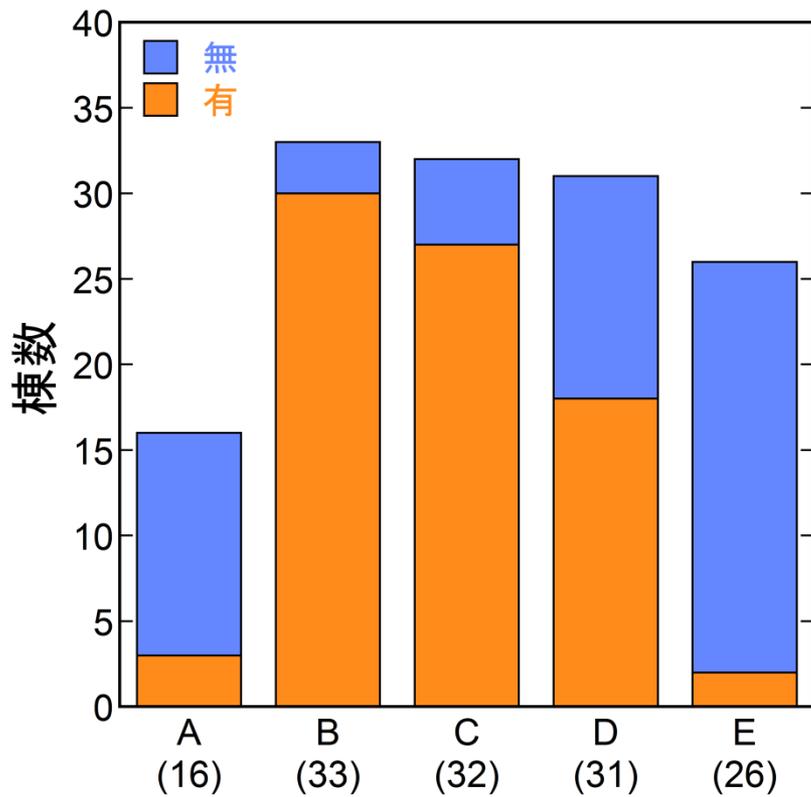
全138棟の敷地の地盤変状の有無の分布

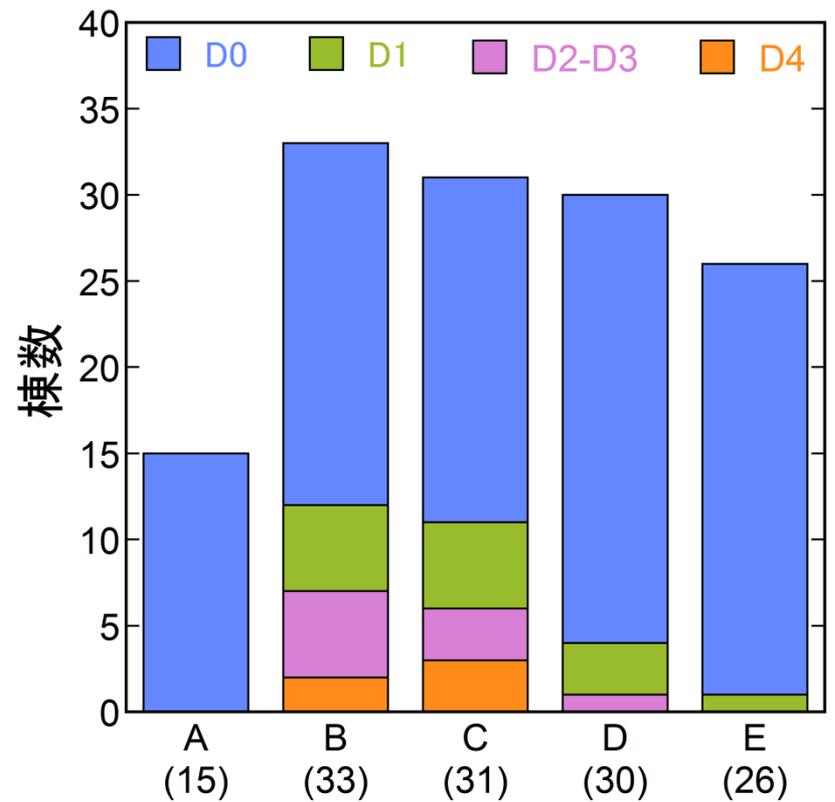
住宅135棟の上部構造の損傷被害の分布

- i) 顕著な地盤沈下の有無が住宅の基礎の傾斜に強く影響した可能性が示唆される。
- ii) 住宅基礎の傾斜方向は、顕著な地盤沈下により地表面が傾斜したと考えられる方向と概ね対応している。
- iii) 住宅の基礎の傾斜が大きくなると基礎の損傷被害も大きくなる傾向が示唆される。
- iv) 上部構造の損傷被害にも顕著な地盤沈下が少なからず影響した可能性が示唆される。

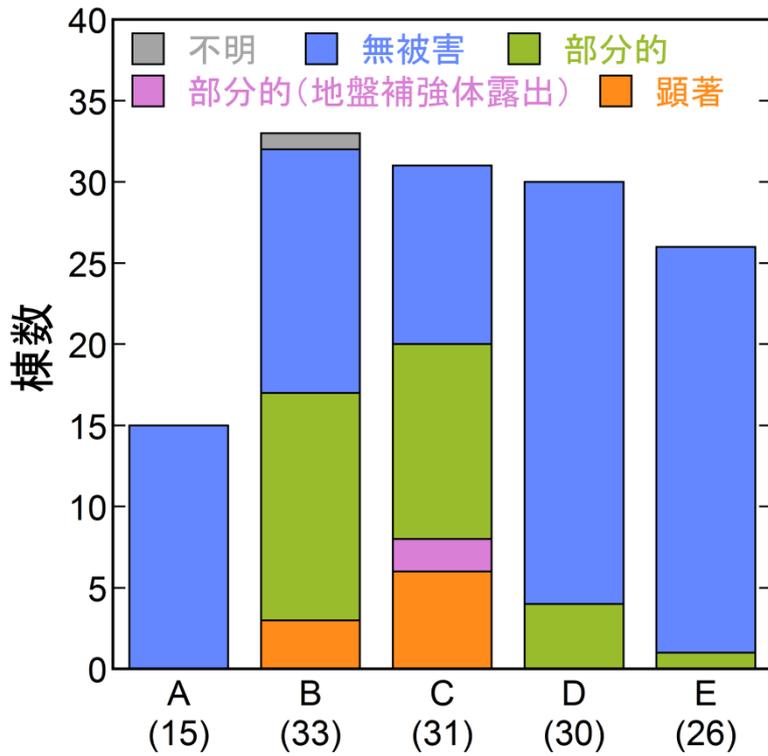
住宅135棟の基礎の損傷被害の分布

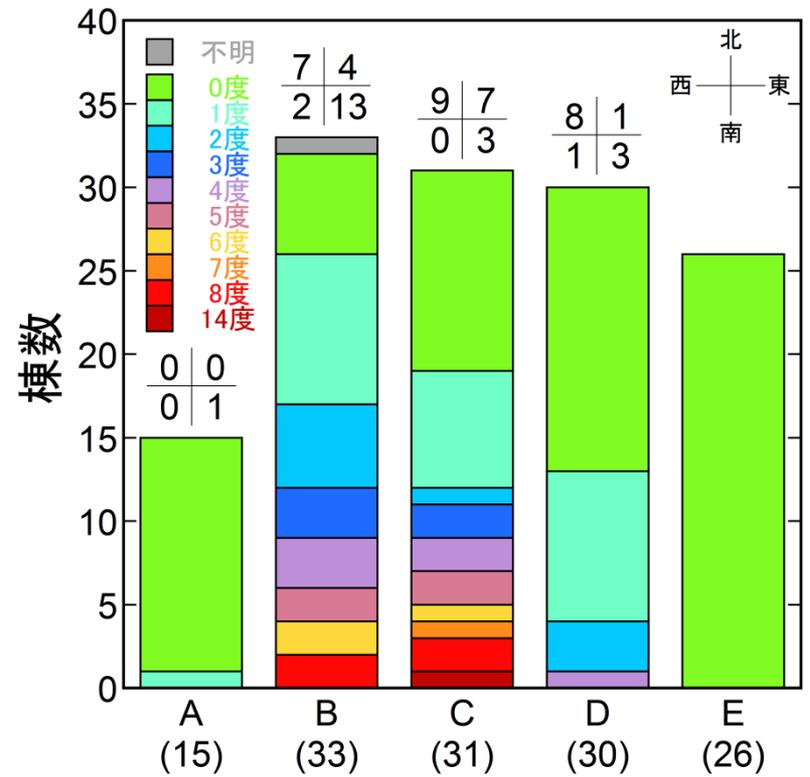
住宅135棟の基礎の立上り部分の傾斜の角度と方向の分布
