第8回胆振東部森林再生・林業復興連絡会議（現地検討会）資料

令和3年7月20日（火）

胆振総合振興局森林室森林整備課

□崩壊斜面において先行して植栽を実施した施行地について

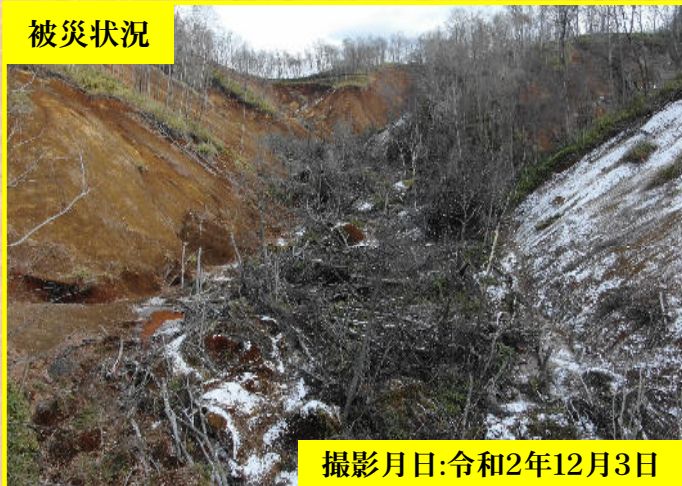
撮影月日:令和2年12月3日

被災状況

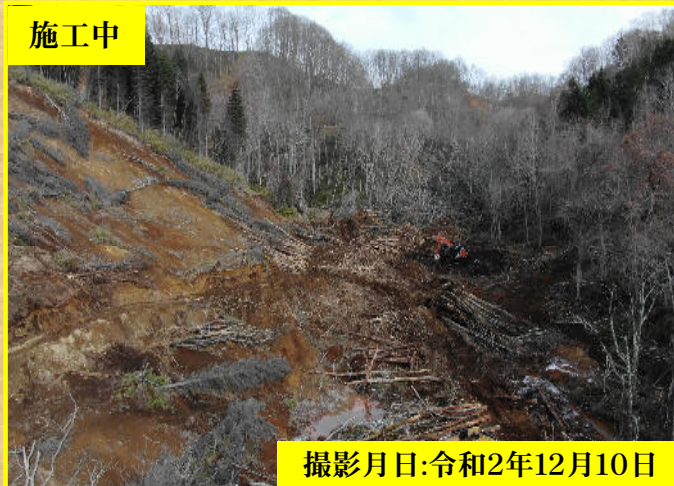
撮影月日:令和2年12月10日

施工中

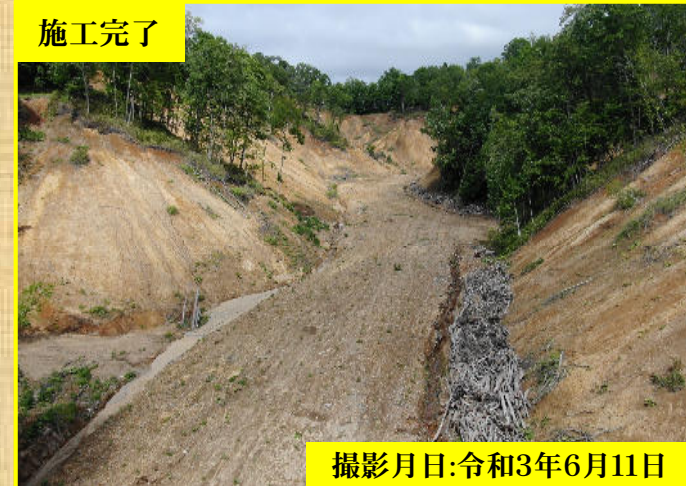
撮影月日:令和3年6月11日

施工完了

- ・堆積地は、攪拌された表土や火山灰等が堆積し、活着良好で生育が期待できる。
- ・沢地では野鼠による食害が確認された。

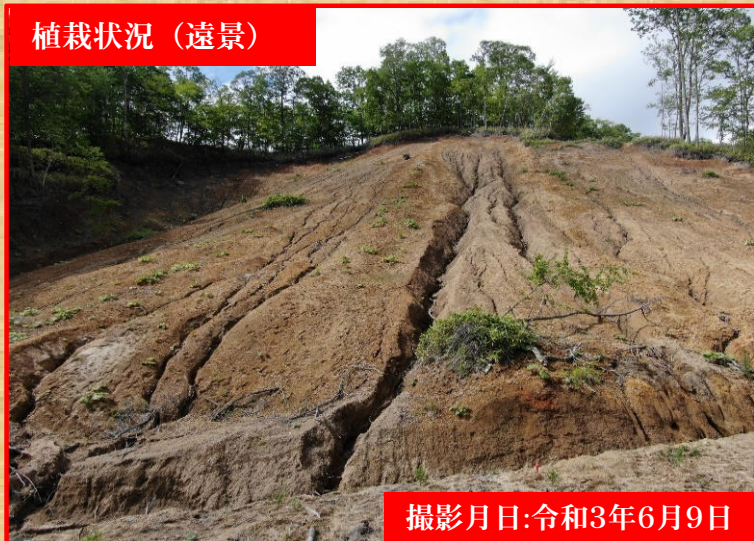
撮影月日:令和3年6月9日

植栽② 無地拵え【土壤評価 良】（土壤硬度 10mm、透水性 中、傾斜角度 30°、斜面方向 南向き）

植栽状況（遠景）

- ・南向斜面は活着普通、成長良好で、北向斜面は活着良好、成長普通の傾向が伺える。
- ・火山灰土質では、風の影響による横揺れが原因の風倒や粘土質では酸欠が原因と思われる枯損が確認された。
- ・林縁では野鼠による食害、沢地も含め植栽地全体ではシカや野ウサギによる食害が確認された。
- ・降雨による新たな土壌浸食により植栽木の倒木が懸念される。

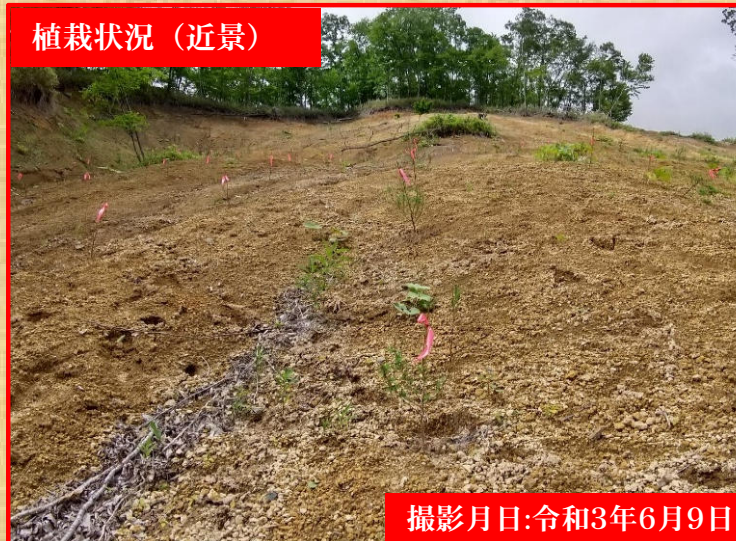
撮影月日:令和3年6月9日

植栽状況（近景）

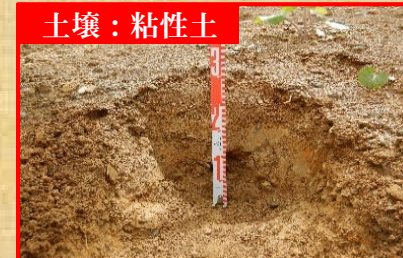
土壤:粘性土

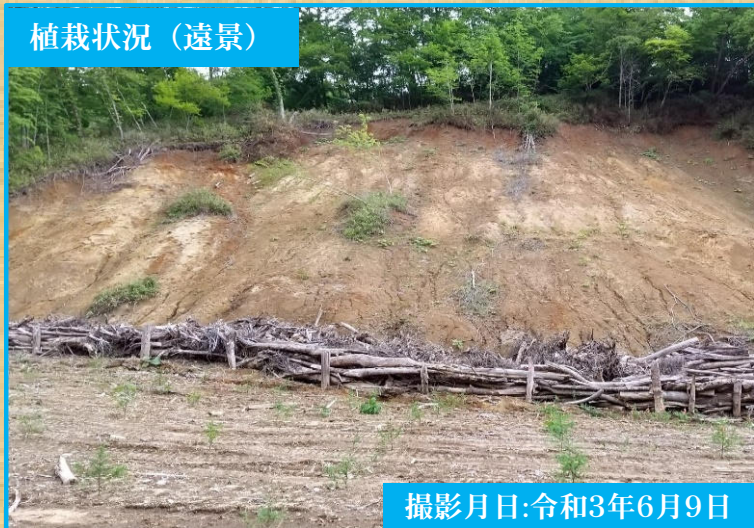
撮影月日:令和3年6月9日

植栽③ 無地拵え【土壤評価 良】（土壤硬度 4mm、透水性 中、傾斜角度 29°、斜面方向 北向き）

植栽状況（遠景）

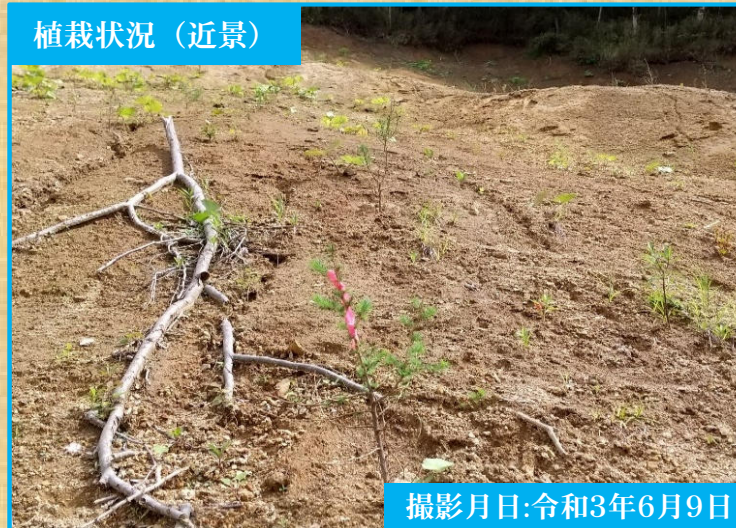
撮影月日:令和3年6月9日

植栽状況（近景）

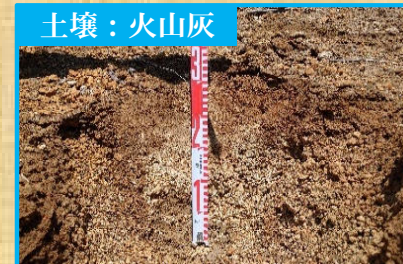
土壤:火山灰
