図 6 十勝岳 62-2火口内の状況及び赤外熱映像装置による地表面温度分布

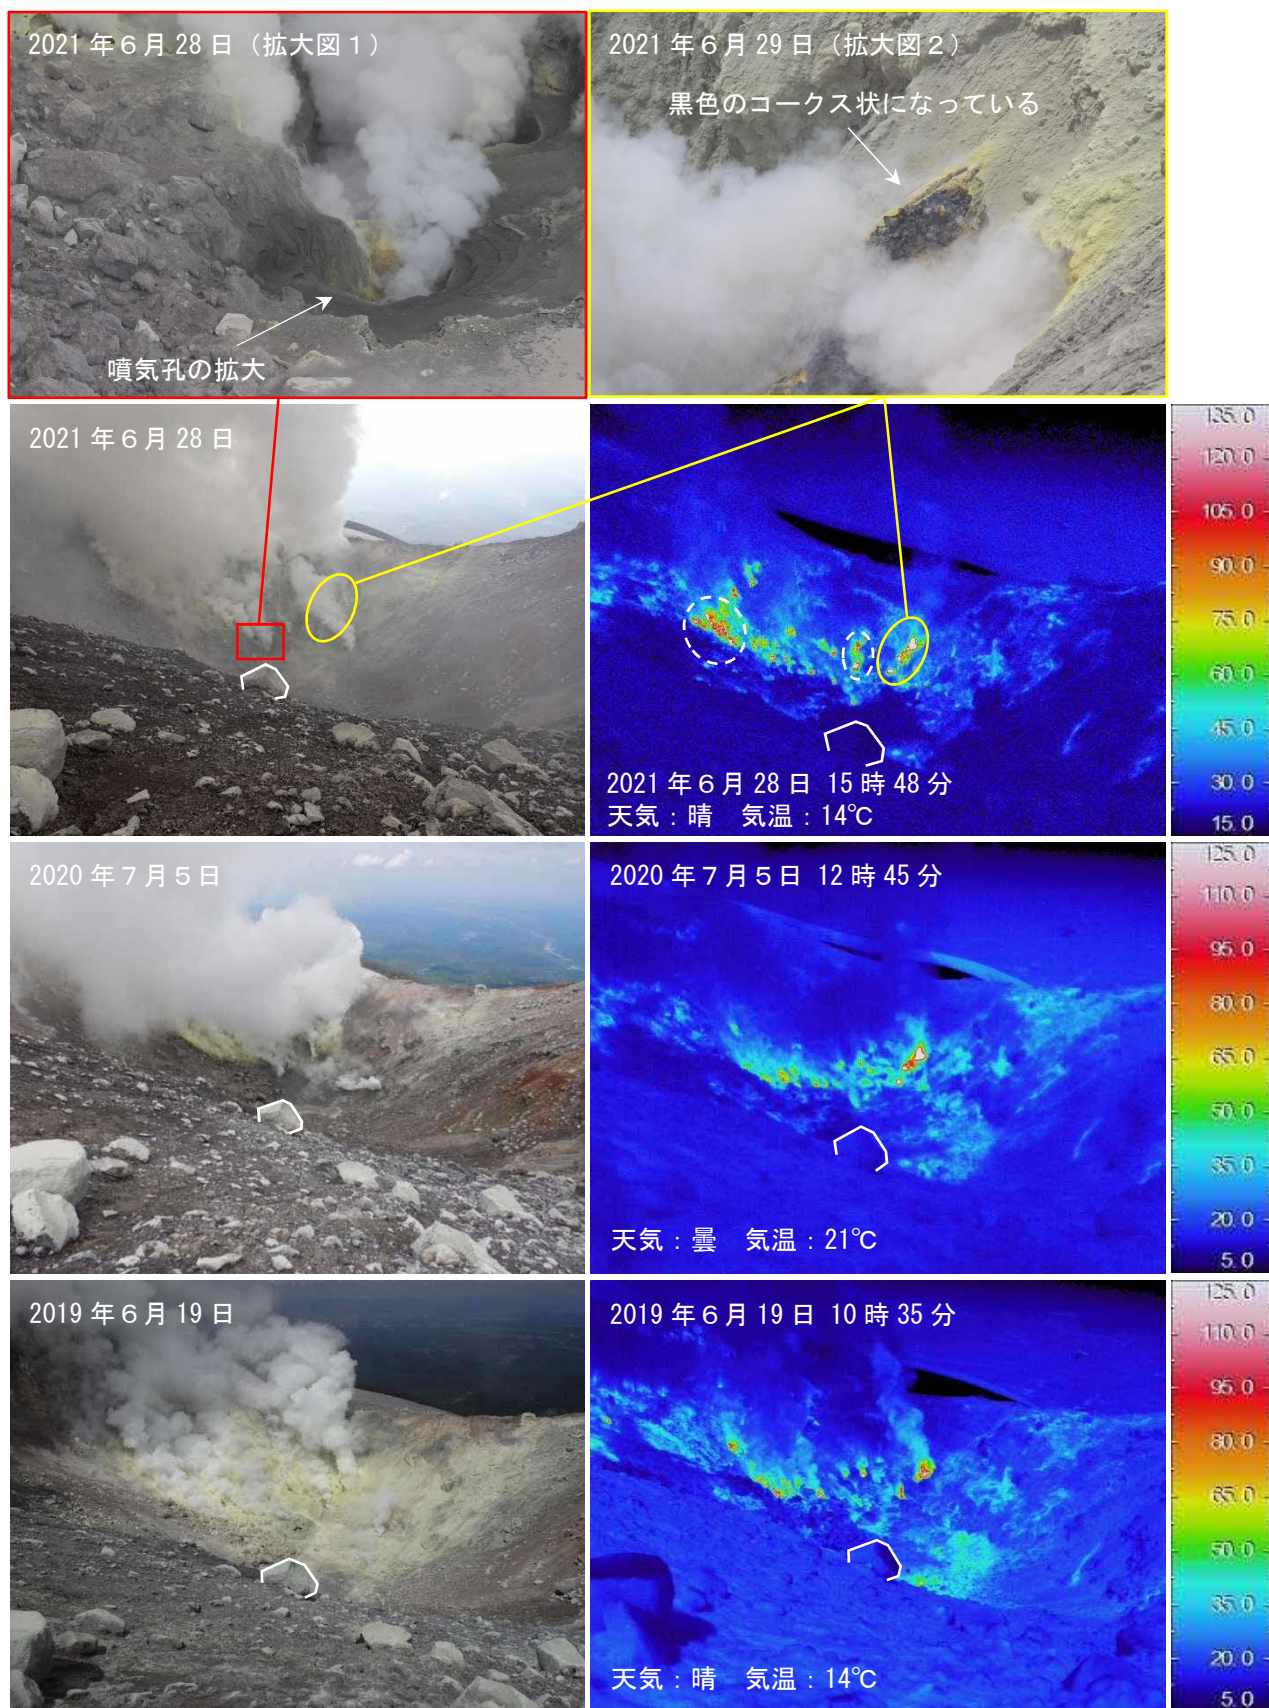
拡大図 2 は北東側 (図 5 の②) から撮影、その他は南東側 (図 5 の①) から撮影  
図中の白色実線は、同一の転石の輪郭をトレースしたものです。

- ・ 2021 年 6 月の現地調査で、62-2 火口底中央部の活発な噴気孔の拡大が認められ (拡大図 1)、一部の噴気孔ではその内部が黒色のコークス状となっていました (拡大図 2)。
- ・ 過去 2 年間の観測 (2019 年 6 月、2020 年 7 月) と比較して、一部の噴気孔 (白破線内) で噴気量の増大などの活発化が認められました。

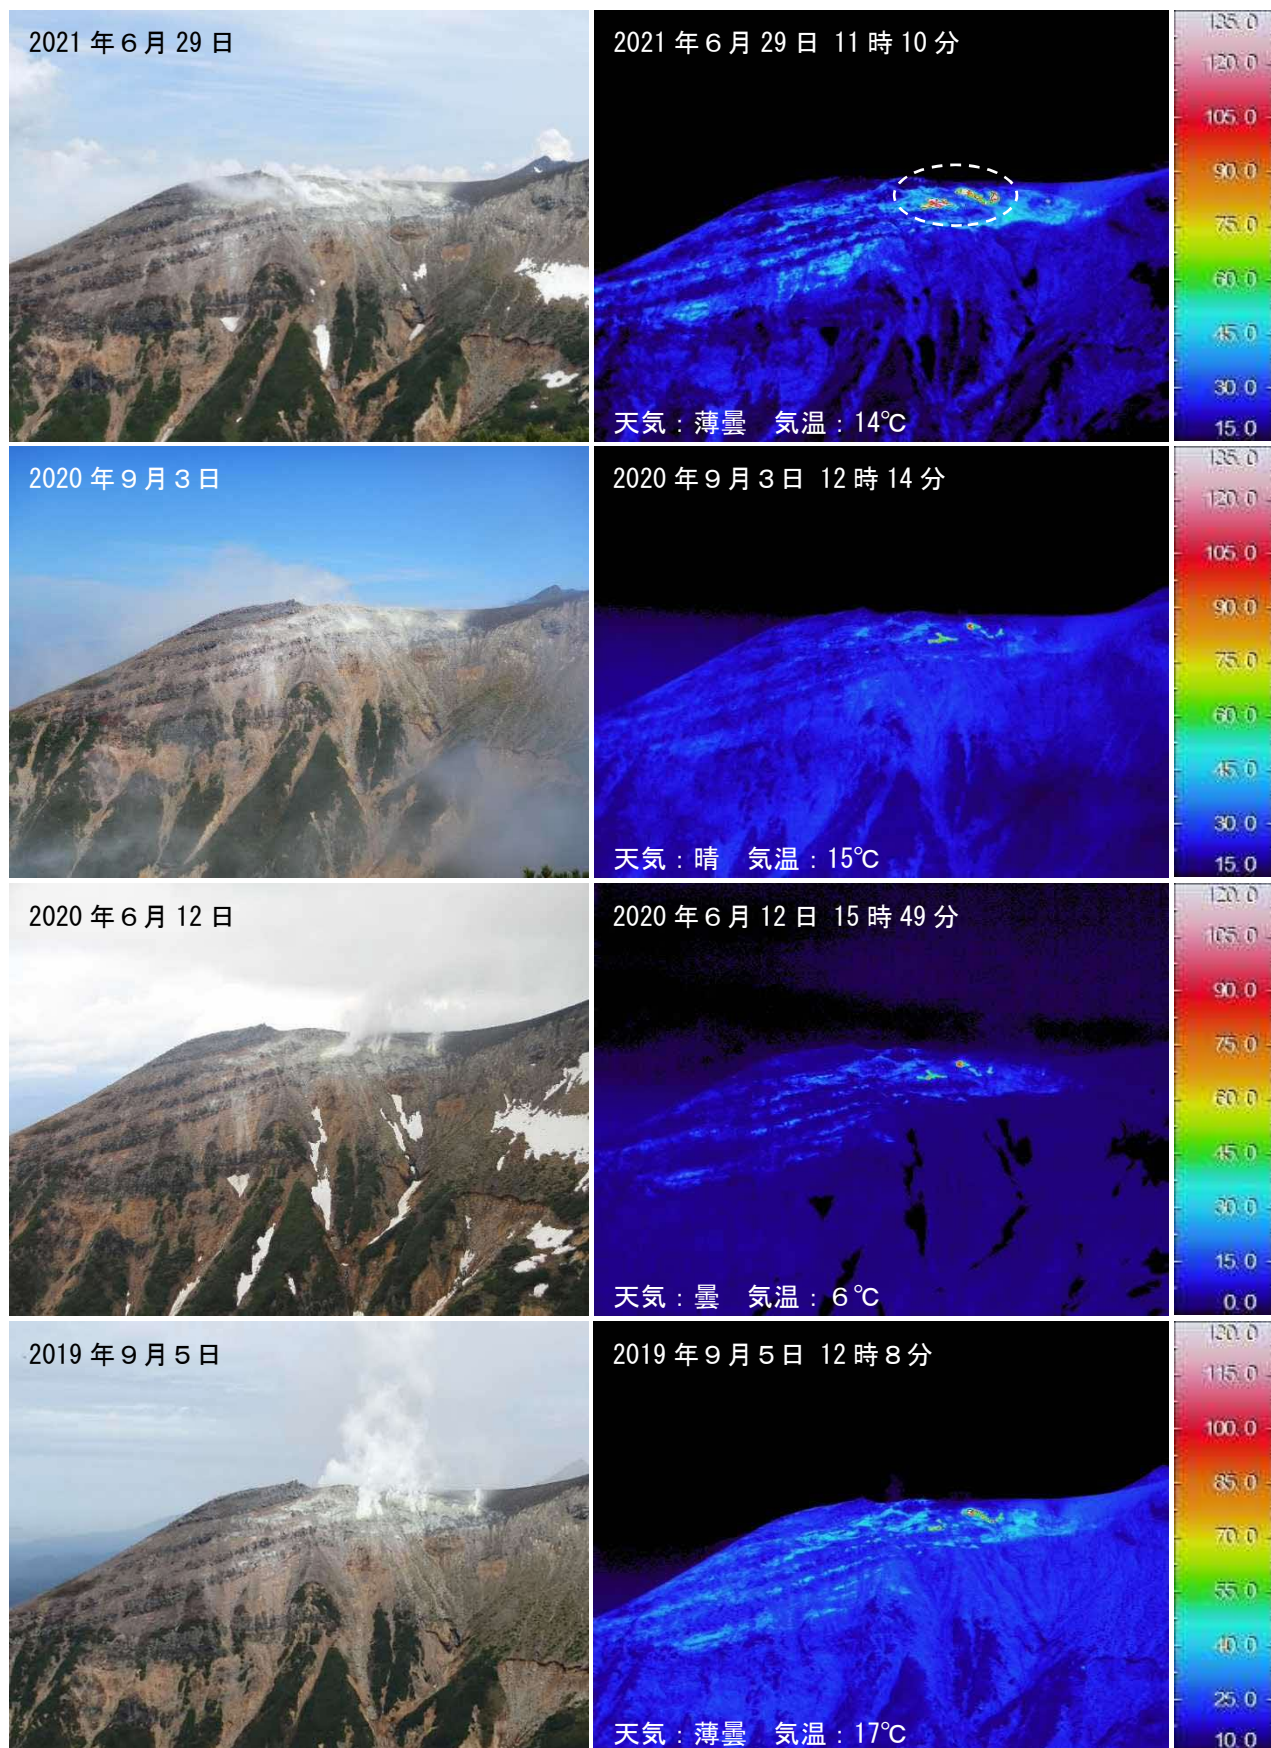
図 7 十勝岳 赤外熱映像装置による振子沢噴気孔群の地表面温度分布

南東方向の三段山（図 5 の③）から撮影

- ・ 過去 2 年間の観測（2020 年 9 月、6 月、及び 2019 年 9 月）と比較して、噴気温度の上昇や活発な噴気孔の周辺（白破線内）での地熱域の拡大が認められました。

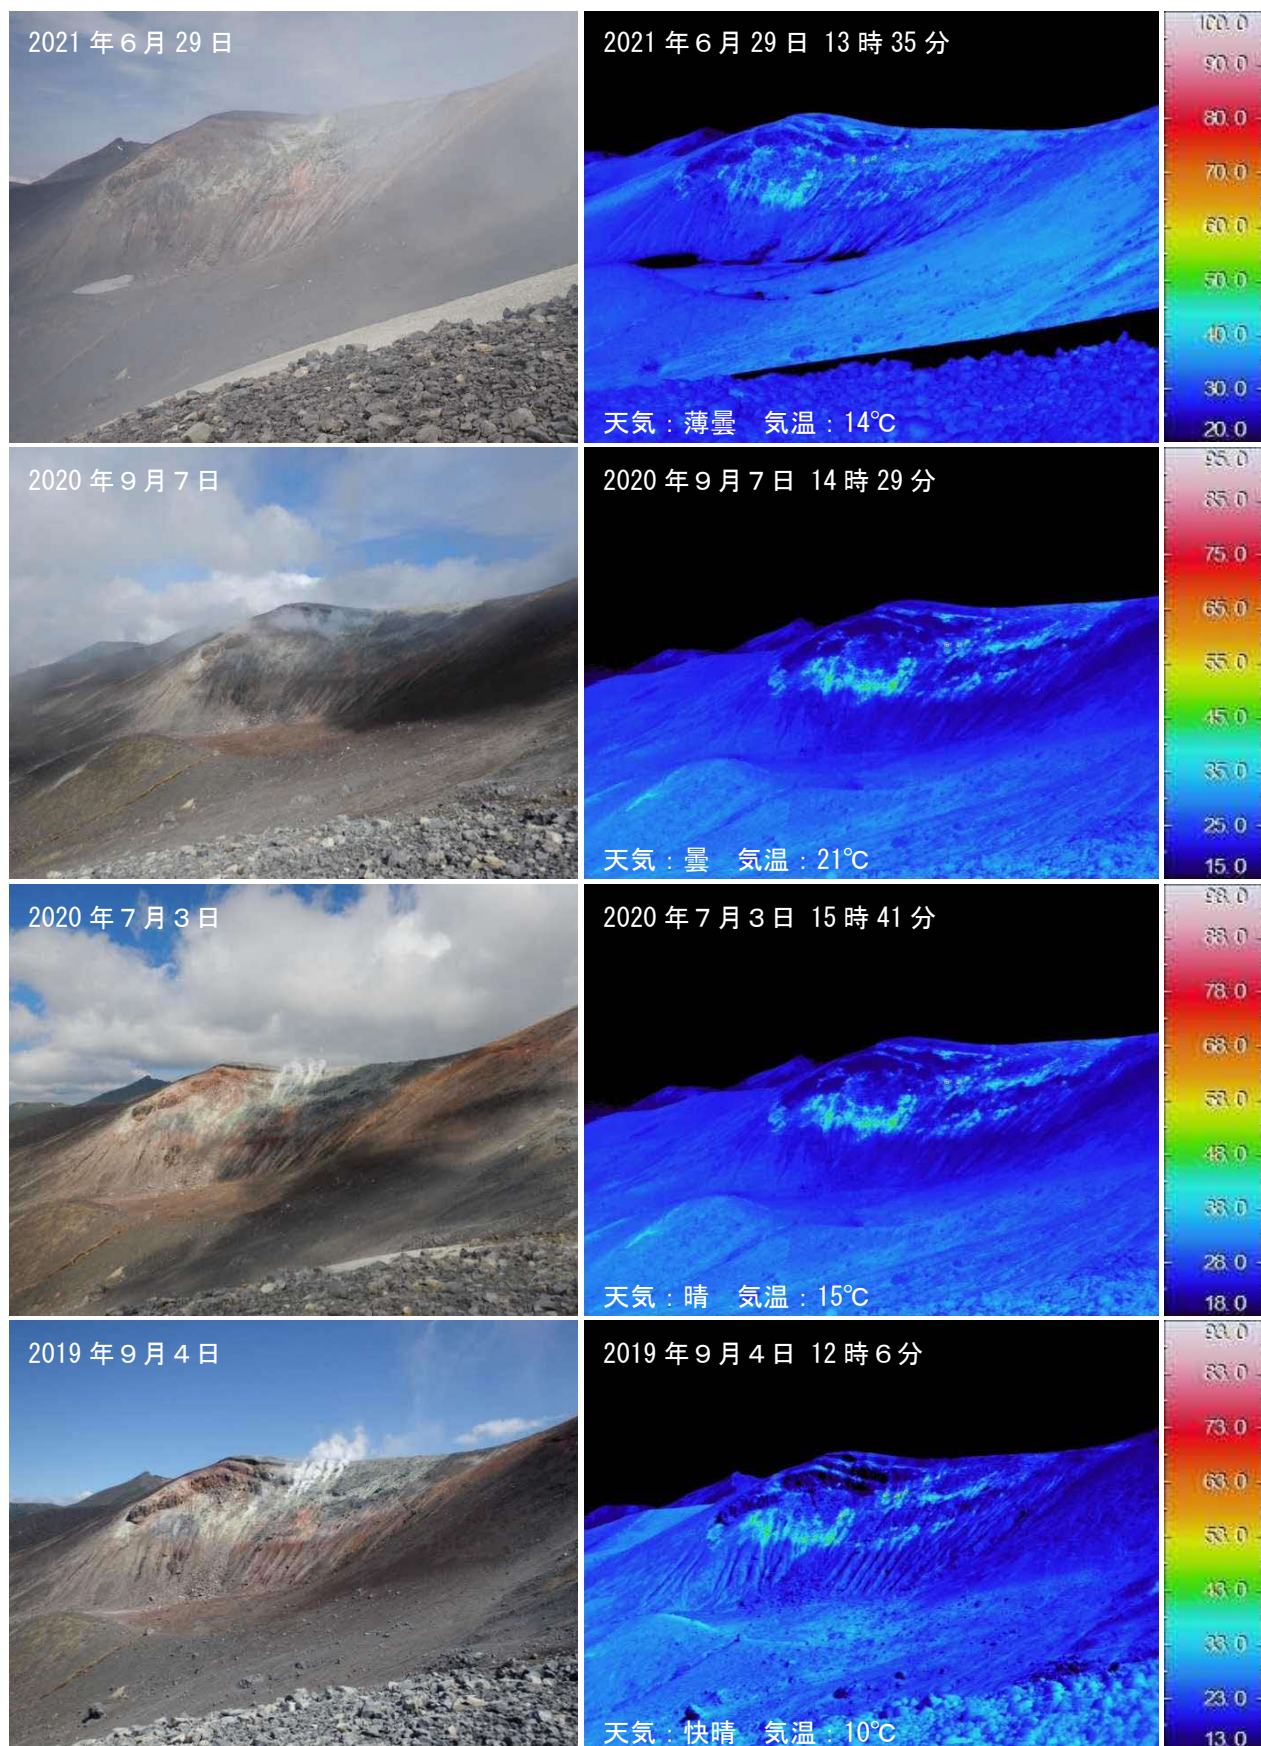
図 8 十勝岳 赤外熱映像装置による大正火口東壁の地表面温度分布

南西側(図5の④)から撮影

- ・前期間(2019年9月)の調査時と比較して、地熱域の状況に特段の変化はなく、引き続き活発な噴気活動が認められました。
