検証2 ②体育館での仮設暖房【ダクトヒーター】

熱交換式ダクトヒーター2台を設置した場合

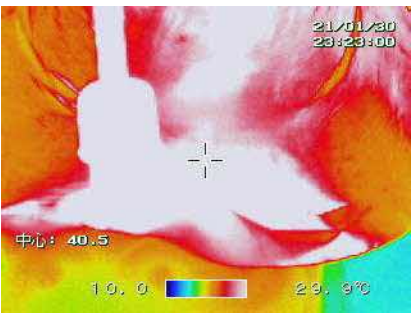
<p>屋内 ダクトヒーター 出口 左：出口温度 40.5℃ 右：画像</p>

- 屋内にダクトヒーターを設置したため、体育館内に大きな動作音が鳴り続き、会話に支障を感じた。
また、就寝中は、一定の音であれば徐々に気にならなくなったが、時折、不規則な動作音がしたため、その度に目が覚めた。
- 屋内のダクトヒーターからは、身体が温まるぐらいの空気（サーモカメラ計測約40℃）を感じたが、屋外から引き込んだダクトヒーターからは、ぬるく感じる空気（サーモカメラ計測約26℃）だった。
- 今回使用した屋内テントは、夏場にグラウンド等で使用していたテントのため、一部、土が付着しており、屋内テントで就寝中、カビのような臭いが気になった。
- 就寝中も空気の乾燥が気になり、起床時も喉に違和感を感じるほど乾燥した。

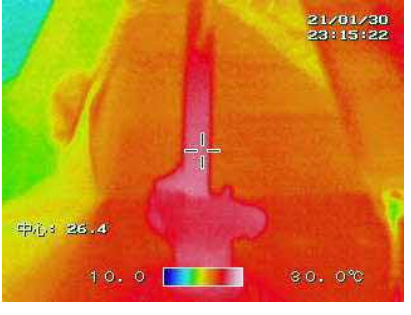
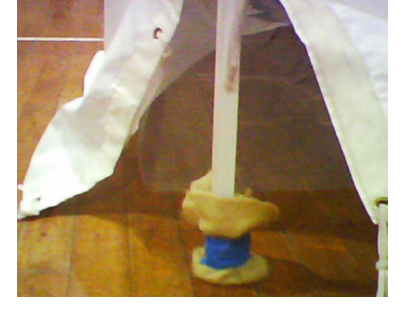
<p>屋外 ダクトヒーター 出口 左：出口温度 26.4℃ 右：画像</p>

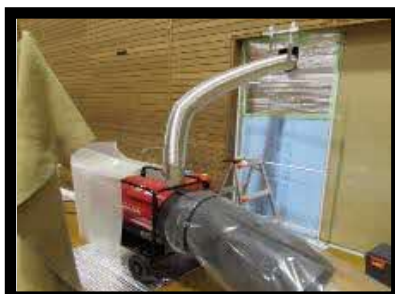
【屋内ダクトヒーター】
屋内(体育館内)に設置

検証では熱交換式ダクトヒーターを2台用意し、屋外と屋内に1台ずつ設置した。通常は、本体を屋外に設置し、冷たい外気を加温して屋内に送風するところ、今回、参加業者の協力により、安全を確保しながら実験的に1台を屋内に設置し、排気ガスは煙突を伸ばして屋外に出し、屋内の暖かい空気を更に温める内気循環する暖房として使用した。

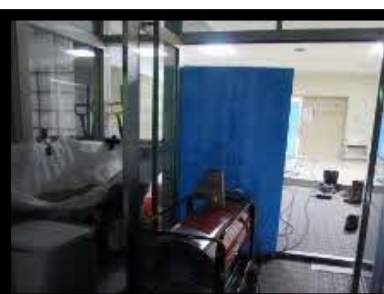
【屋外ダクトヒーター】
屋外(体育館玄関)に設置

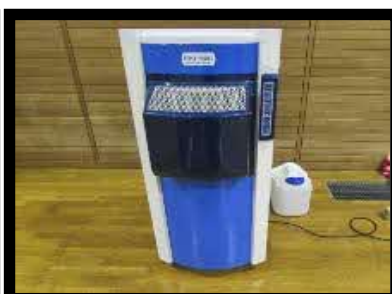
【業務用加湿器】

毎時4.2リットルの加湿能力を有する業務用加湿器を設置し、ダクトヒーターと併せて稼動させた。

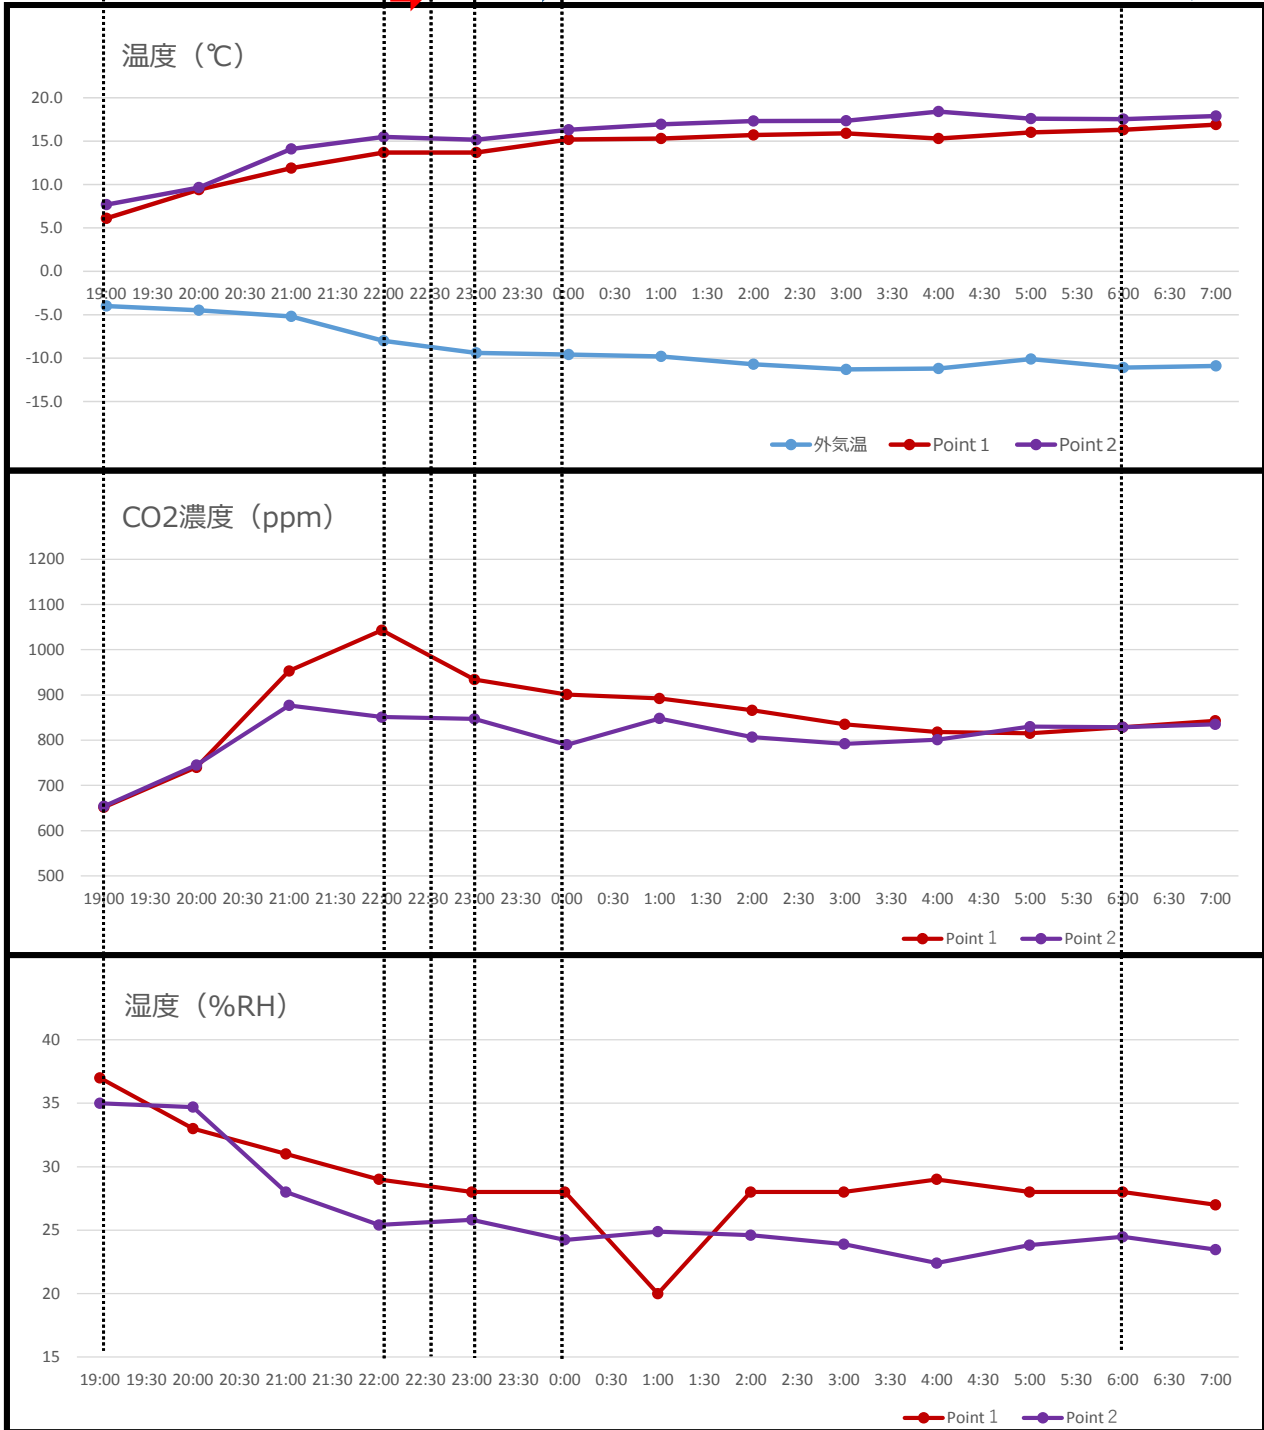
②体育館での仮設暖房 計測結果【19:00～7:00】

【注意：18:30～19:00 完全換気】

【図3】ダクトヒーター2台

動画撮影のため
ダクトヒーター2台停止

ダクトヒーター2台再稼働

【図3】加湿器1台

【図4】送風機4台

ダクトヒーターを屋外と屋内に1台ずつ設置することで、保温と換気を両立できた。

外気温が-10℃を下回る状況でも室温を15℃以上に保持できた。

CO2濃度もほぼ1000ppm以下で推移し、換気も十分されていた。

湿度が20%台であった。

業務用送風機で体育館内の空気の対流を試みたが、計測データに有意な変化は見られなかった。
