第2段階の調査研究の成果の例

第3段階の調査研究の現状：人工バリア性能確認試験

第3段階の調査研究の現状：物質移行試験

第3段階の調査研究の現状：処分概念オプションの実証

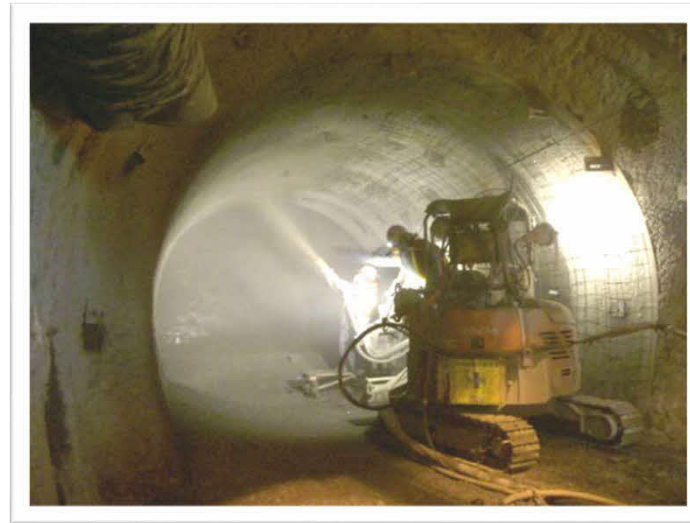
吹付け施工の様子

- HFSCを用いた吹付け施工を行い、その施工性に問題のないことを確認
- 低アルカリ性セメント材料を使用した坑道の本格的な吹付け施工は世界初

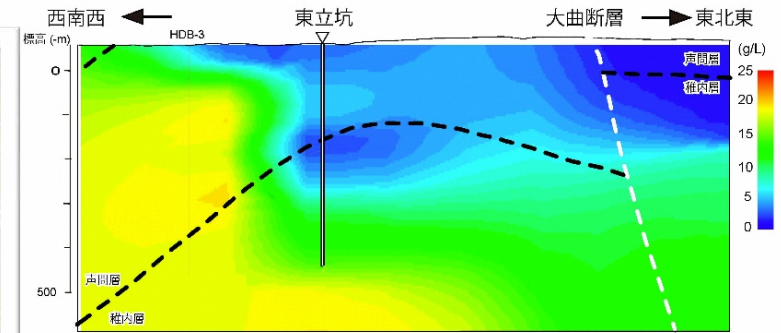
東立坑周辺における地下水中の塩分濃度の空間分布

東立坑掘削前（第1段階調査時）

- 浅部において塩分濃度が低下しているものの、稚内層下部における塩分濃度分布に顕著な変化は認められない。

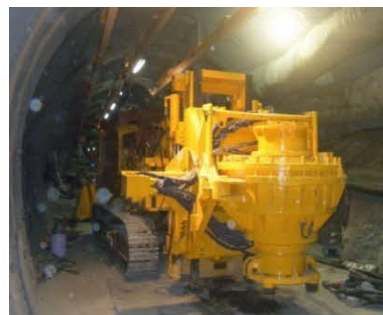
大口径掘削機

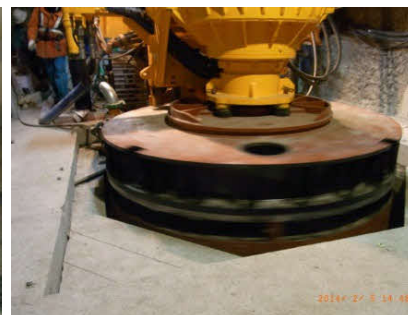
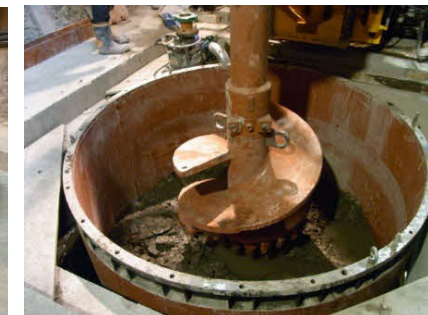
試験孔の掘削中の様子

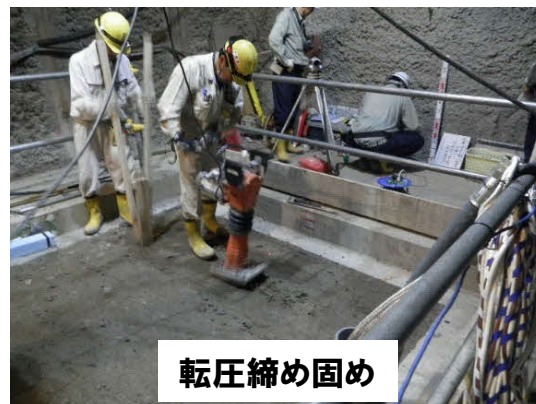
③ 坑道の埋め戻し

転圧締め固め

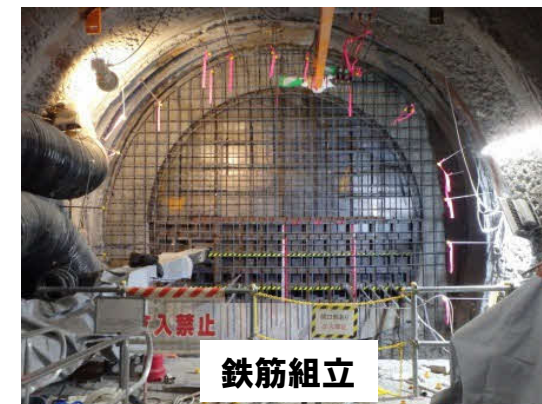
④ コンクリートプラグの設置

鉄筋組立

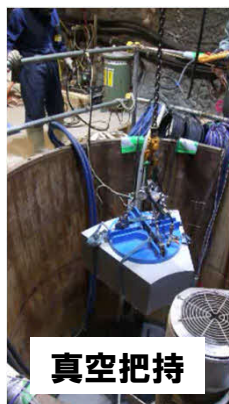
真空把持

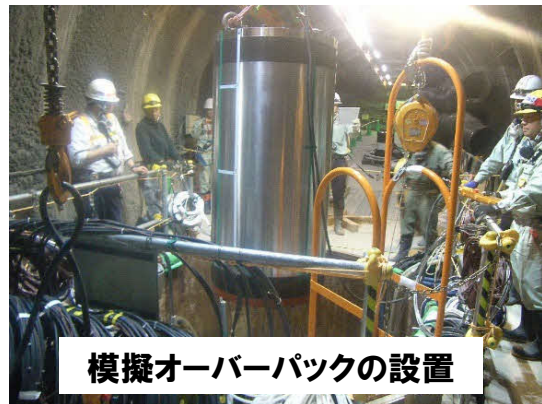
模擬オーバーパックの設置

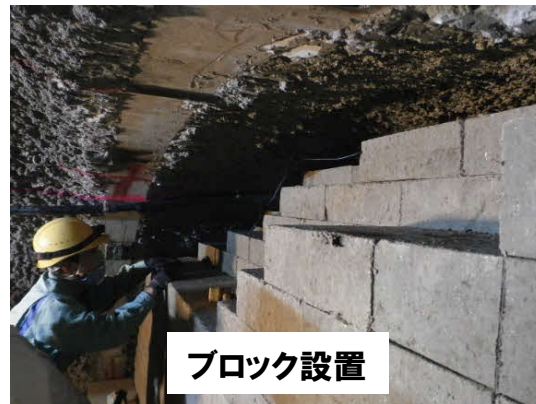
ブロック設置

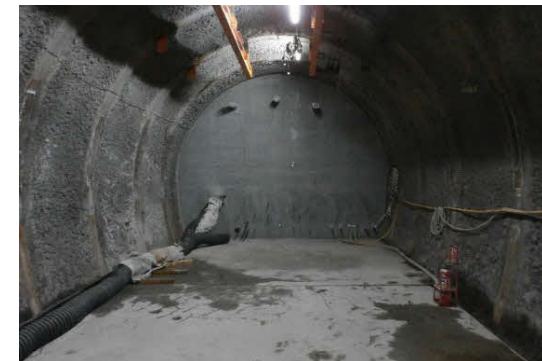
脱型

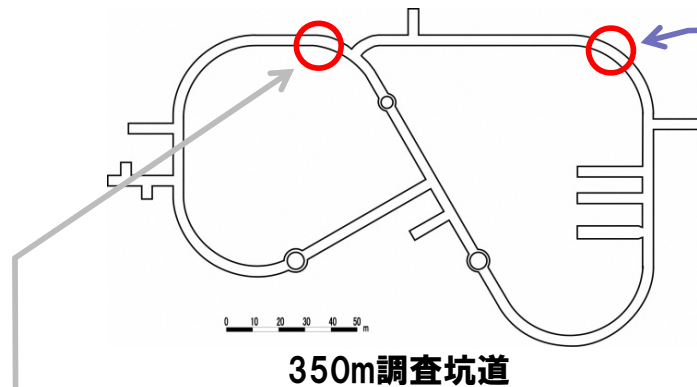
健岩部対象

岩盤マトリクス及び人工バリア中の物質移行特性の把握

単一割れ目対象

割れ目内の物質移行特性の把握

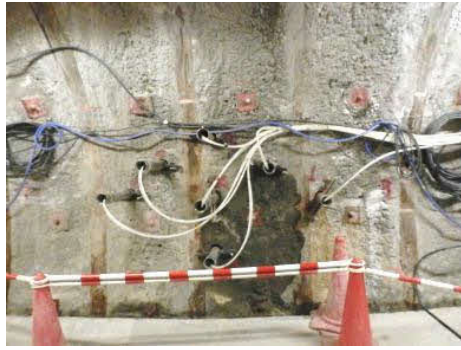
ボーリング孔

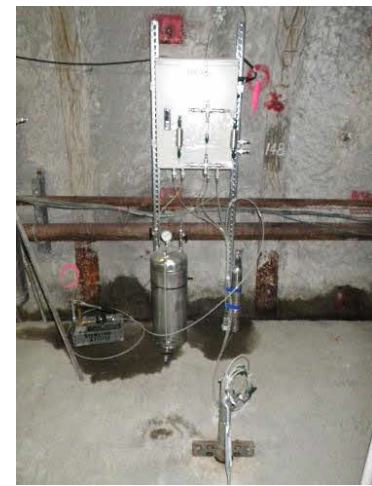
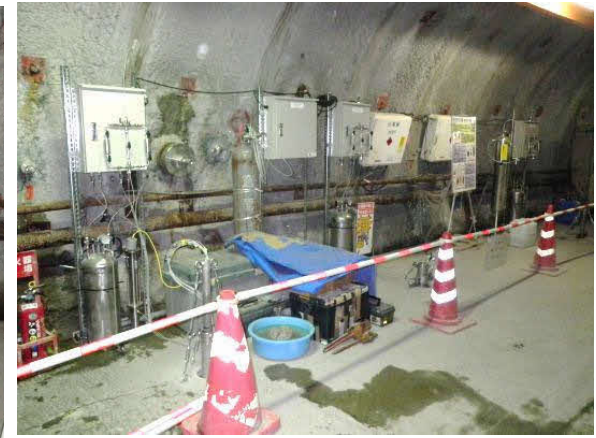
装置設置状況

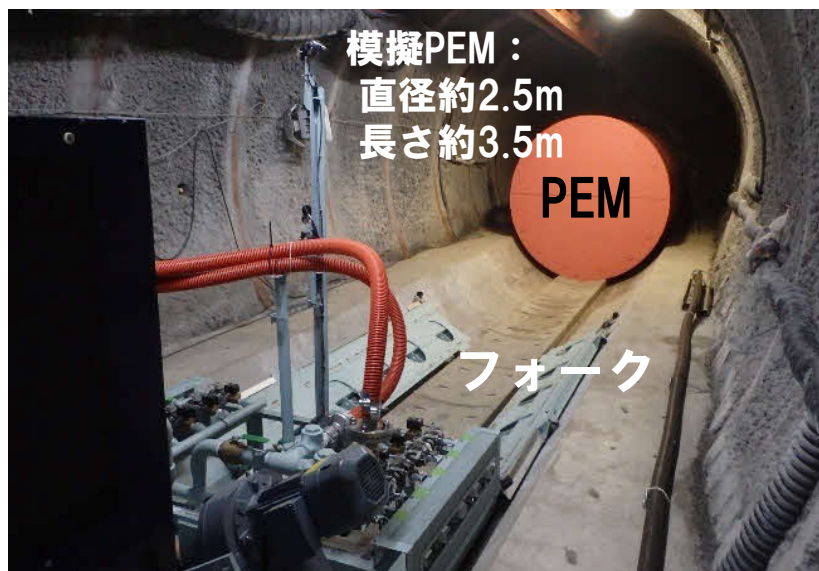
模擬PEM :
直径約2.5m
長さ約3.5m

フォーク

フォークをPEMの下に差し込み、エアベアリング（空気の力で浮かすことで、軽い力でも前後に動かせるようになる）で浮かせて、模擬PEM（約36.5トン）を動かします

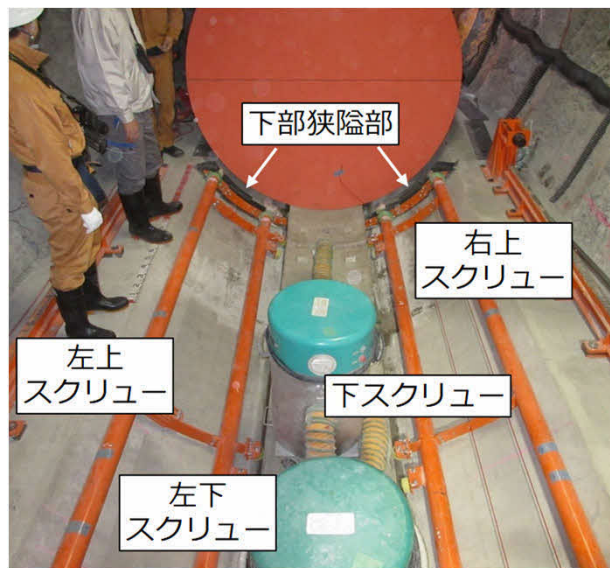
スクリュー方式による埋め戻し材の施工

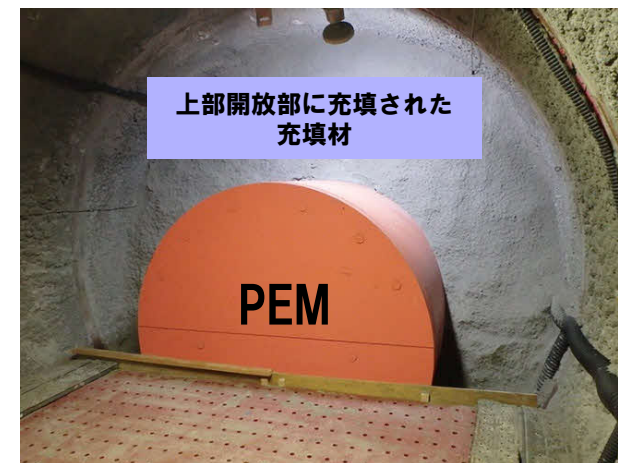
上部開放部に充填された
充填材

除去試験前の状態

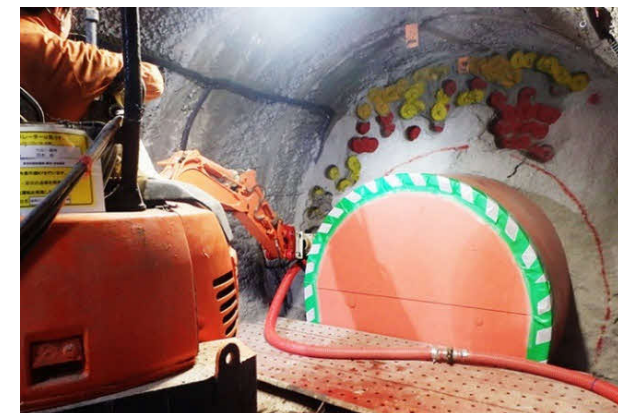
回転する刃を押し当てて、模擬PEM上部開放部の充填材を削りながら取り除きます（機械式除去）
