V 施設整備計画

1 背景と必要性

門別競馬場は昭和 57～60 年度に整備した門別トレーニングセンターをベースに、平成 9 年度に競馬場化するとともに、平成 22 年度よりホッカイドウ競馬の唯一の開催場としています。

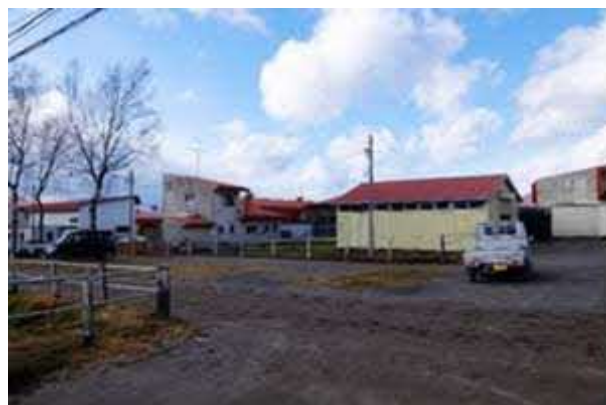
■きゅう舎の不具合状況

- ・火災防止や公正確保の観点から、馬と人との分離が必要
- ・馬房が狭い（馬が壁を蹴飛ばし、穴を開ける）
- ・扉が脆弱であり、馬の脚が飛び出て怪我のおそれ
- ・老朽化とともに、柱や梁、屋根が朽ちてきている

図中	名称	棟数	建設年
Q1	きゅう舎・調教師住宅・独身寮	20	S57
Q2	きゅう舎・調教師住宅・独身寮	18	S60
Q3	交流馬房	1	H10
Q4	隔離きゅう舎	1	S57
Q5	JBC きゅう舎	1	H21
Q6	認定きゅう舎待機施設	1	H15

現在のきゅう舎は馬房、調教師住宅、きゅう務員住宅、独身寮が一体となった木造2F建てとなっていますが、以下のとおり様々な不具合が生じており、建て替えに当たっては馬房と居住を分離するなど抜本的な見直しが必要です。

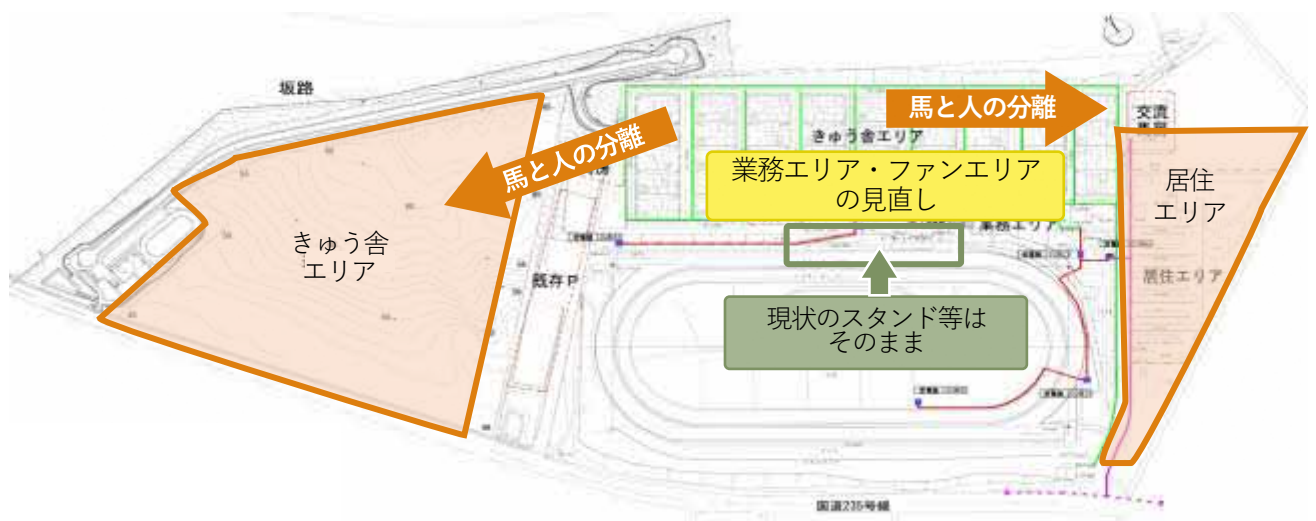
- ① 隣接町有地にきゅう舎エリアを移転
 - ・きゅう舎には住宅は併設しない（馬と人の分離）
 - ・きゅう舎数と馬房数は必要な競走馬の頭数や調教師などを踏まえ検討
- ② アパートや平屋の住宅含め、居住エリアを集約
 - ・居住者のニーズに合わせ集合住宅等を建設、市街地居住も検討
 - ・住居の建設に当たっては、財源は金融機関から調達するとともに、整備・運営も地元自治体や民間企業の協力を得ることを検討
- ③ 騎手や競走馬の動線短縮など効率性に配慮した業務エリアの集約・配置検討
 - ・装鞍所、検体採取所、診療所、調整ルームの集約、地下馬道の建設 など
- ④ ファンエリアの拡大検討
 - ・きゅう舎移転後のスペースを活用したファンエリアの拡大を検討
 - ・現状のスタンド等は建築後間もないので、そのまま活用を検討
