# 温排水影響 調査結果

令和3年度(2021年度)第1四半期(令和3年4月～令和3年6月)の調査結果

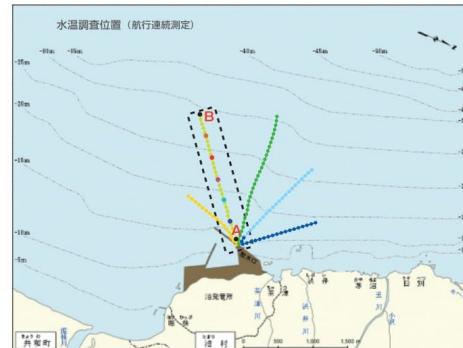
#### 航行連続測定航跡図

令和3年5月18日

※ 上図のとおり、5つの線上を船で移動しながら連続して測定しています。

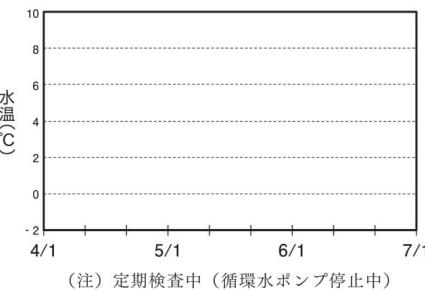
#### 水温モニタにおける連続測定結果(1・2号機)

定期検査中で1・2号機、3号機とも循環水ポンプが停止しているため、当該期間における復水器冷却水(循環水ポンプにより取水し、放水した水)はありません。

(注)定期検査中(循環水ポンプ停止中)

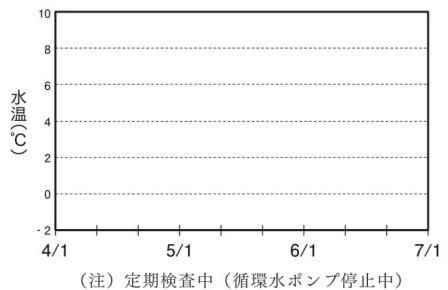
#### 水温モニタにおける連続測定結果(3号機)

(注)定期検査中(循環水ポンプ停止中)
