Ⅲ－1 施設機能の現状

農業水利施設の老朽化の状況と影響

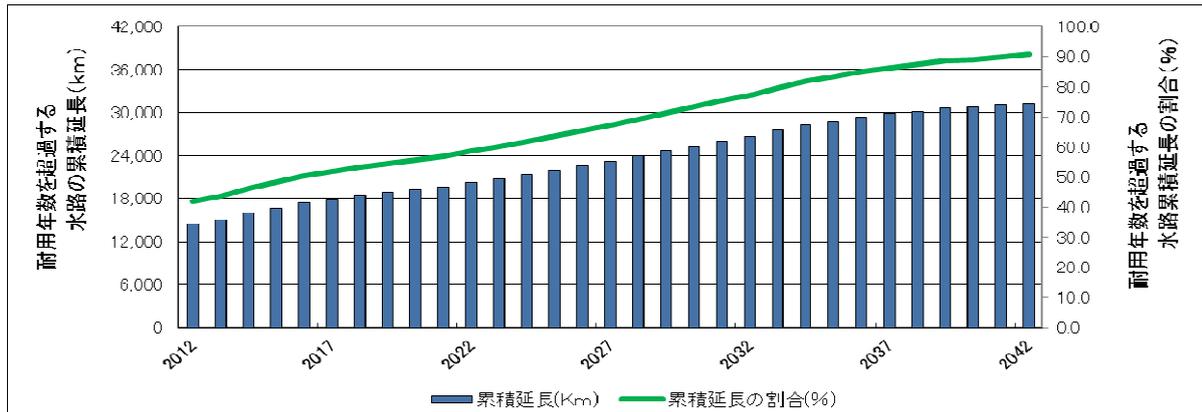
これまで国や北海道が整備してきた用・排水路の総延長は34,500kmもあり、そのうち、4割以上が平成24年度時点で耐用年数を超過しており、その割合は今後さらに増加する見込みです。

耐用年数を超過する水路の累積延長

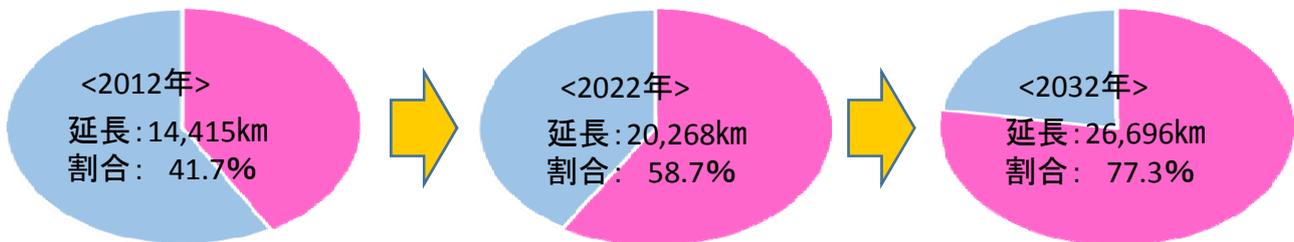
耐用年数を超過する水路の比率

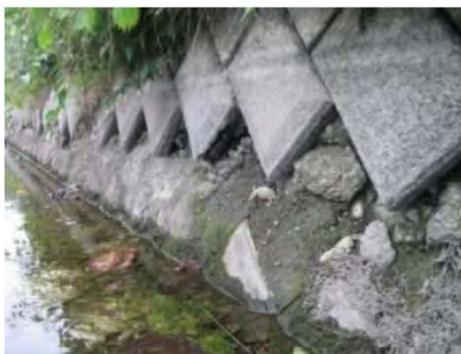
積ブロック水路の老朽化状況

- 水路施設の老朽化による機能の低下は安定した営農を妨げるだけでなく、維持補修に係る費用が農業者や地域にとって大きな負担となっています。
- 担い手の減少や高齢化が進んでいる中で、安定した農業生産を持続していくためには、老朽化した施設の計画的な整備が不可欠となっています。

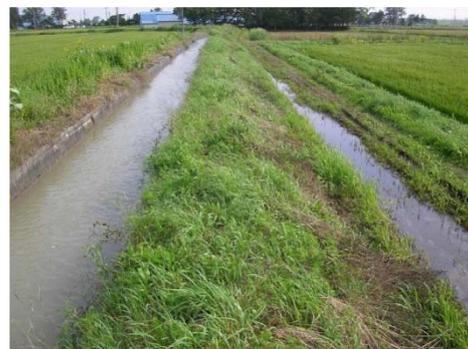
用水路からの漏水で隣接農地が湿害
