災害時に国土地理院が提供する地理空間情報

No. 8 垂直写真による正射画像(簡易オルソ)

No. 9 写真判読図

令和元年台風19号に伴う斜面崩壊・堆積分布図
丸森地区(宮城県白石市、角田市、丸森町、福島県相馬市、伊達市)

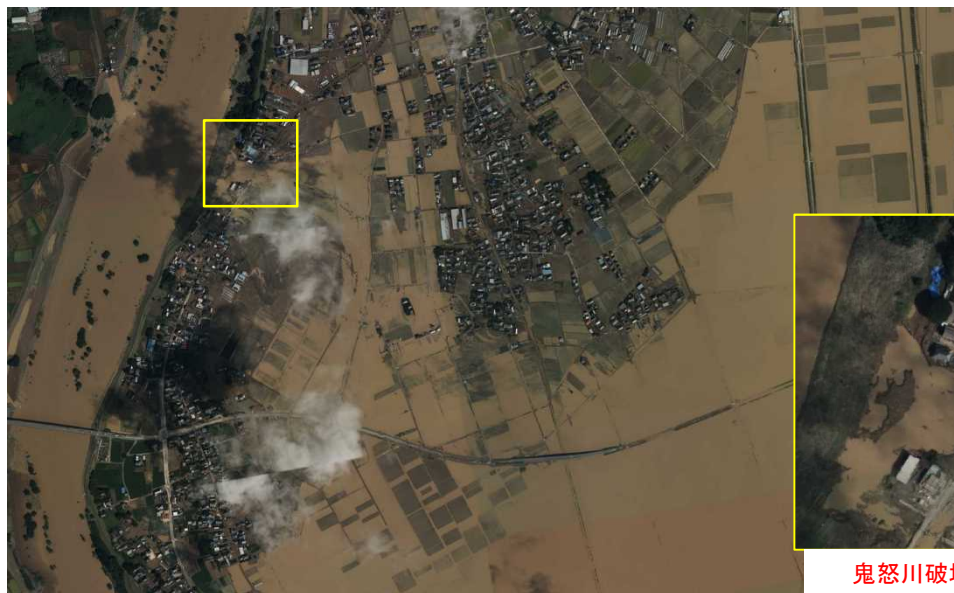
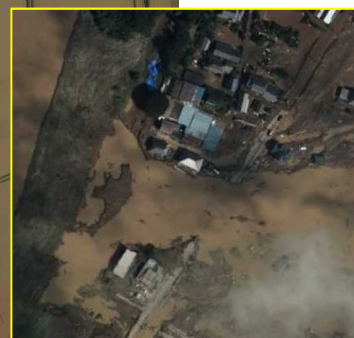
鬼怒川破堤付近を拡大

平成27年9月11日撮影 茨城県常総市

測量用航空機からデジタル一眼レフカメラで撮影した垂直写真(速報版)や測量用デジタル航空カメラで撮影した垂直写真を基に地図と重なるように歪みを補正した画像です。地図と重ね合わせることができるため、崩壊や浸水による被災箇所の確認に利用することができます。また、住所などの文字情報や記号を重ね合わせて表示することで被災状況を容易に把握することができ、現地での復旧、復興支援等、様々な利用が可能です。

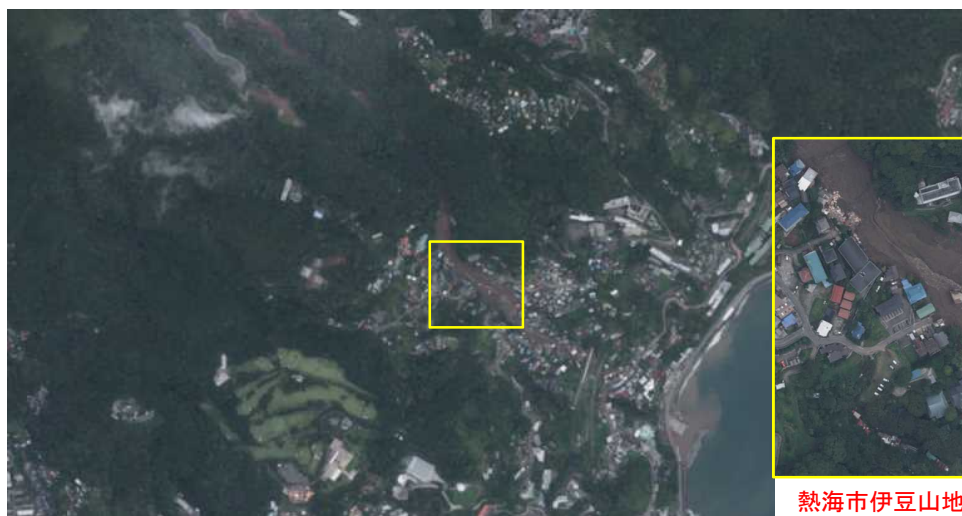
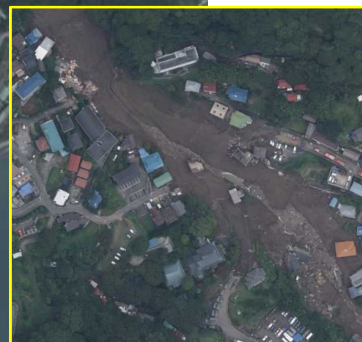
熱海市伊豆山地区付近を拡大

令和3年7月6日撮影 静岡県熱海市
