③ 広域スケール（十数 km×十数 km）を対象とした水理・物質移動評価手法の検証（地下水滞留時間評価）のための水理解析および塩濃度分布評価のための水理・物質移動解析

6.2 地殻変動による人工バリアへの影響・回復挙動試験

7. 令和2年度以降の必須の課題への対応に必要なデータ取得

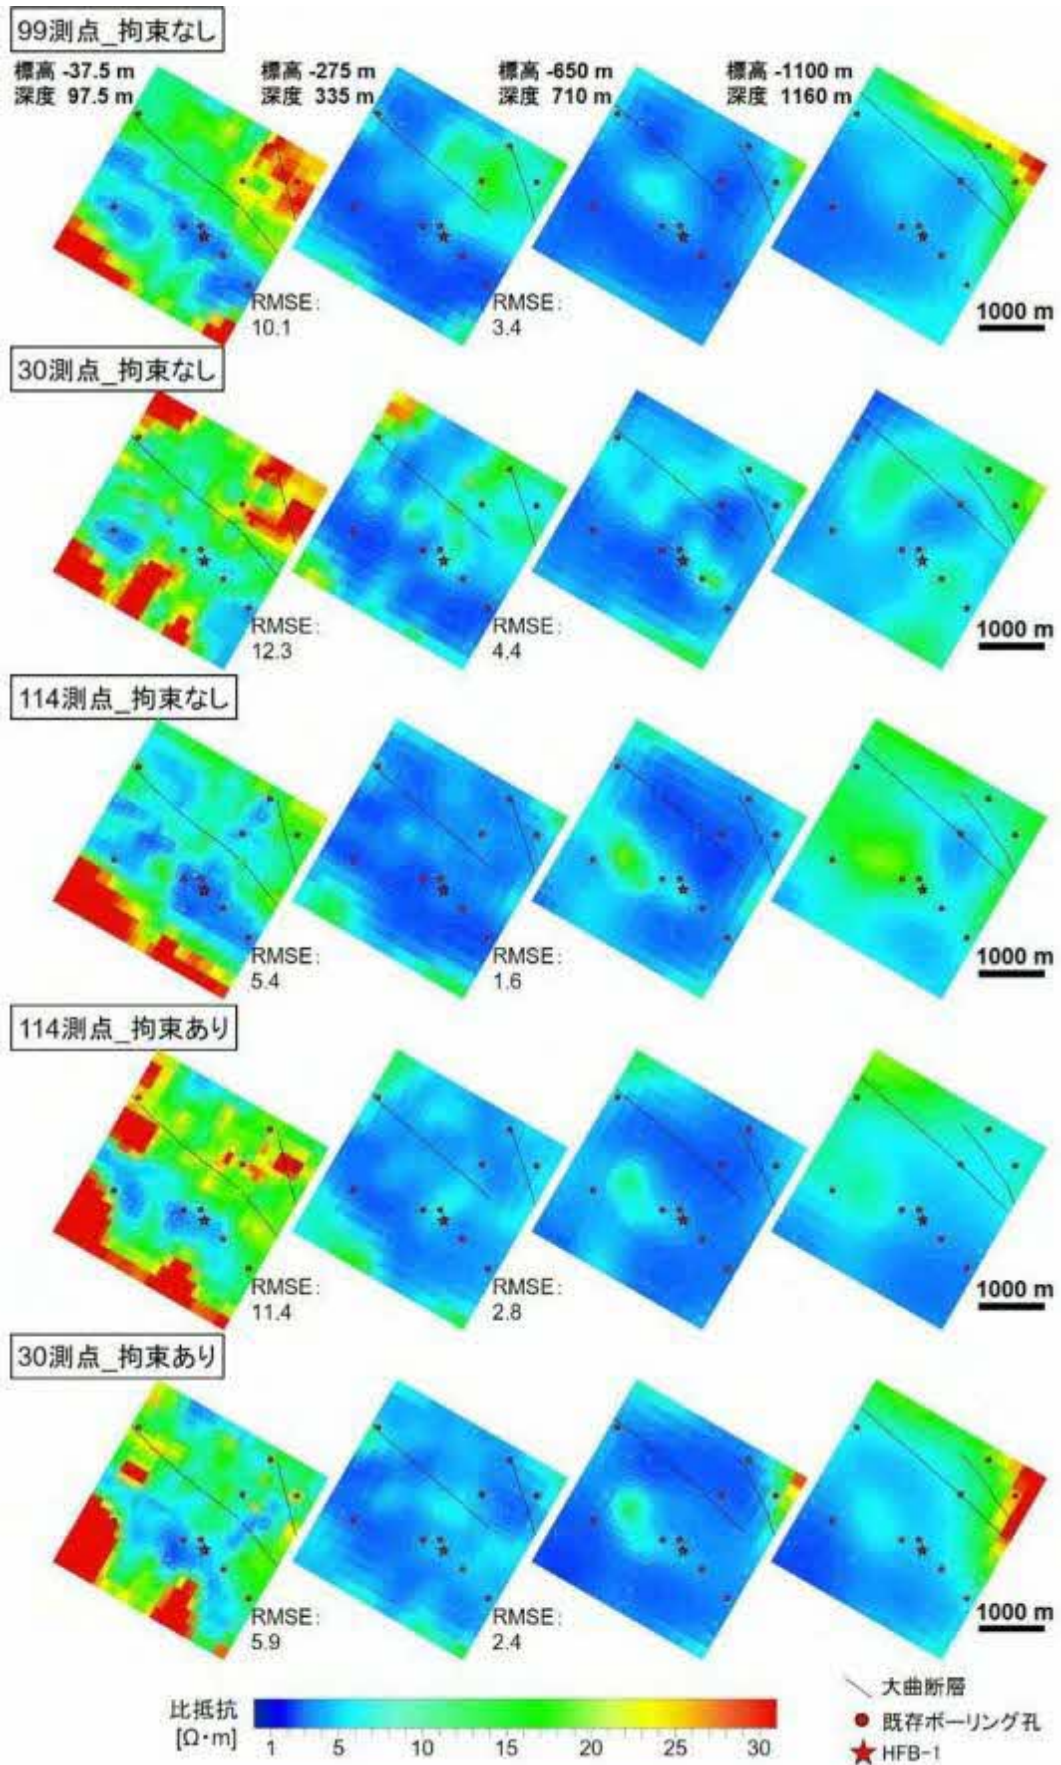
図 93 各ケースの電磁探査解析結果の比較（水平断面）
 深度は幌延深地層研究センター地下施設を基準としています。

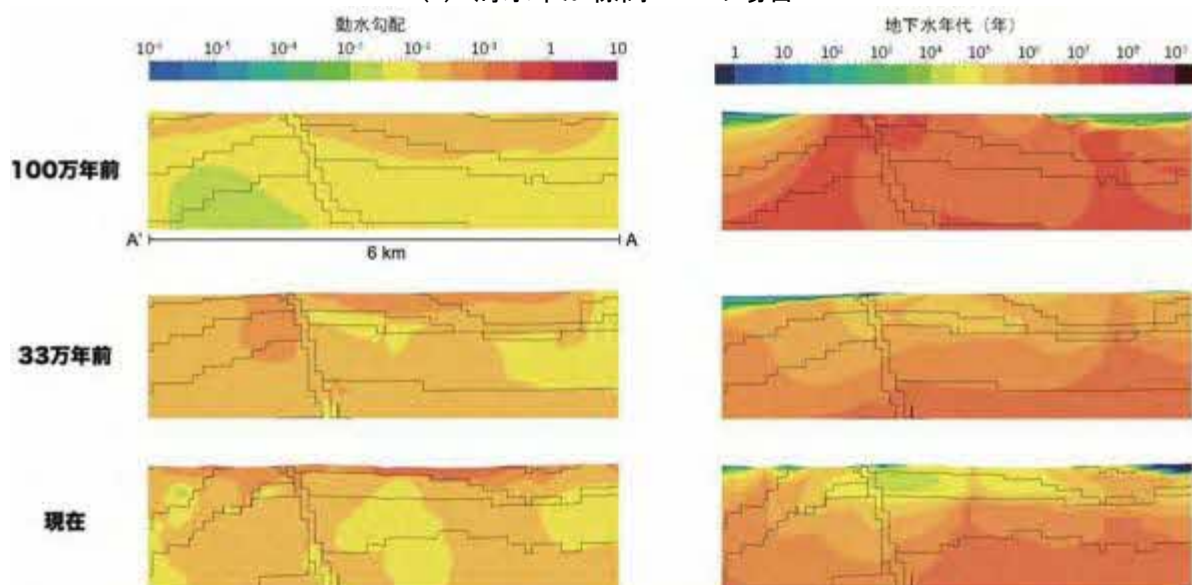
(a) 海水準が標高 0 m の場合

(b) 海水準が標高-120 m の場合

図 98 海水準変動の影響についての感度解析の結果

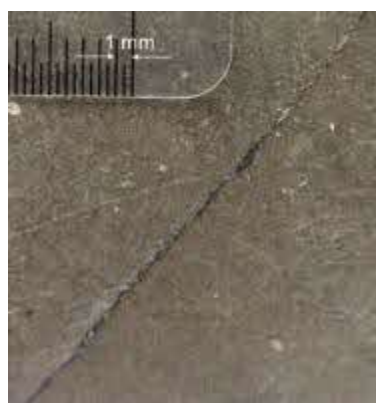
(a) 自然光下

(b) 紫外線照射下(樹脂が青色に発光)

図 99 樹脂注入後の EDZ の割れ目試料(ボーリングコア試料)の拡大写真

(図 99) の観察により得られた開口幅とせん断変位の関係性について、その妥当性を確認するためにシミュレーションを行いました。令和 2 年度の観察により、割れ目の開口幅とせん断変位量には相関性がほとんどないことが確認されました(図 100 の●)が、割れ目面にかかる力を 3.2 MPa (試料を採取した深度 350 m の EDZ に作用する圧力に基づく) として割れ目の開口幅とせん断変位量の関係を Asadollahi and Tonon のモデル⁽⁸⁰⁾を用いてシミュレーションすると、上記の観察結果(開口幅とせん断変位量がほとんど相関しない結果)を良く再現できることが分かりました(図 100(f))。一方、割れ目面にかかる力を原位置相当の圧力の 1/4 ~1/32 と見積もってシミュレーションを行うと、上記の観察結果をよく再現できない(開口幅とせん断変位量がよく相関する)ことが分かりました(図 100(a)~(d))。これらの結果から、地下の原位置相当の圧力条件では、EDZ の割れ目が緩衝材や埋め戻し材の膨潤などの影響によって坑道閉鎖後にずれたとしても、圧力が大きく(1/4 程度まで)低下しない限り^{*77}、EDZ の割れ目の開口幅(透水性)はほとんど増加しないことが分かりました。また、行った樹脂注入試験とシミュレーションの結果が整合的であることから、樹脂注入試験やシミュレーションが有効であることが確認できました⁽⁸¹⁾。

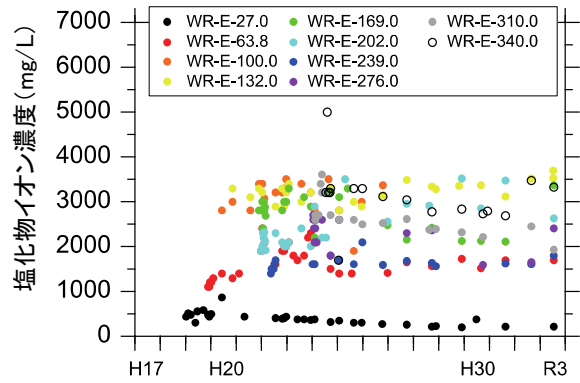
図 104 地下水の塩化物イオン濃度の経時変化

年度より試験箇所に対する注水量が増加され、令和元年度は試験坑道4周辺にグラウトが実施されました。しかしながら、試験箇所周辺のボーリング孔(13-350-C05孔、13-350-C08孔および13-350-C09孔)から得られた地下水の塩化物イオン濃度については、目立った変化は見られていません(図104(f))。令和3年度は、試験箇所への注水試料と試験坑道4の壁面からわずかに染み出している地下水(図106)の水質を分析した結果、塩化物イオン濃度はそれぞれ約4,100 mg/Lと約4,000 mg/L、酸素同位体比は両試料とも-3.1‰となり、ほぼ同じ水質でした⁽⁸²⁾。これらの注入水と浸み出している地下水の塩化物イオン濃度は、試験箇所周辺の地下水とほぼ同じですが、酸素同位体比がわずかに異なりました(図104(f)、図105(f))。このことから、試験坑道4の壁面からわずかに浸み出している地下水は、試験箇所周辺のボーリング孔で観察されるような地下水ではなく、試験箇所に注入した注入水が主な成分であると考えられます。

350m調査坑道の試験坑道1(図5参照)では人工バリアの試験体を取り出すための試験施工の解体調査を実施しました。試験坑道1に位置する13-350-C01孔の地下水の塩化物イオン濃度は、令和3年度に低下していることから(図104(f))、試験施工および解体調査による何らかの影響が考えられます。一方で、350m調査坑道の他のボーリング孔(12-P350-M02孔、13-350LGE-M01孔、13-350-C06孔、14-350-C04孔および14-350-GAS01孔)に関しては、令和3年度まで塩化物イオン濃度の大きな変化は認められていません(図104(f))。

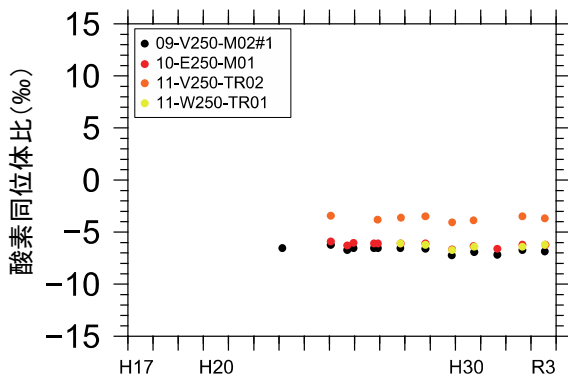
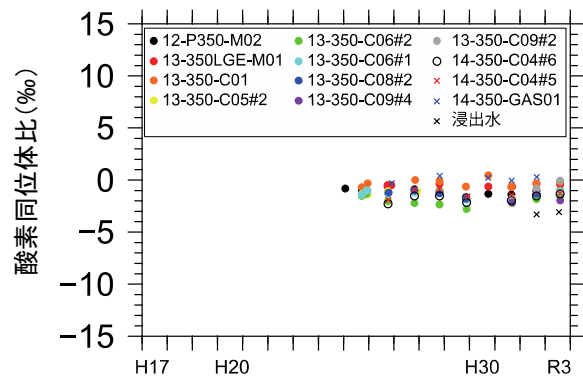
図 105 地下水の酸素同位体比の経時変化

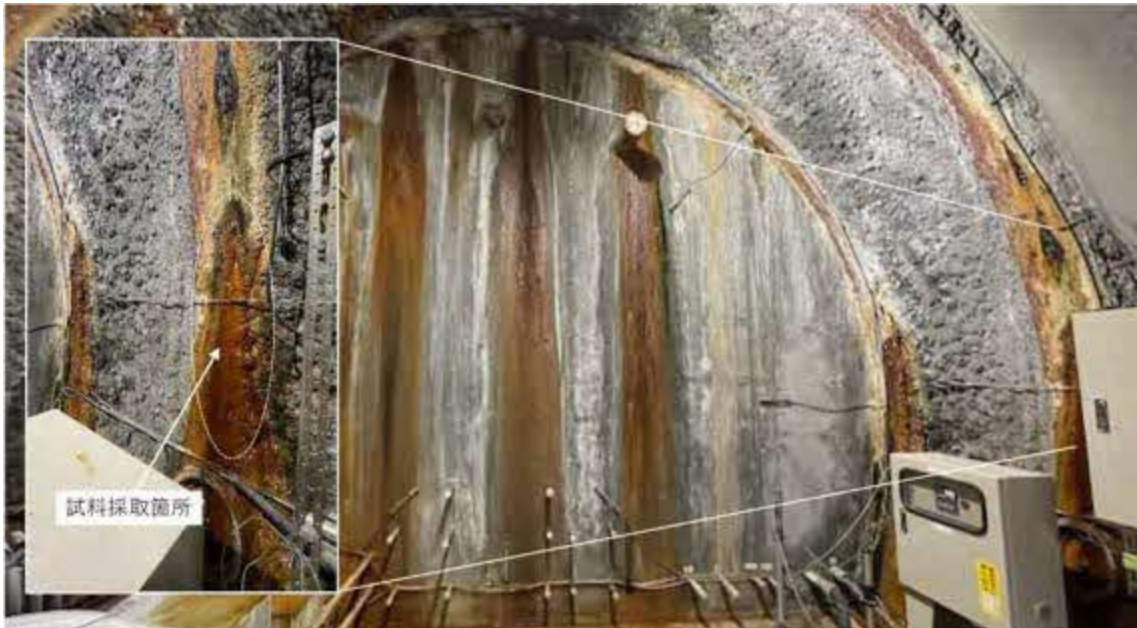
図 106 試験坑道 4 壁面からの浸出水の採取箇所

試験坑道 4 の入り口から奥を見て撮影した写真。写真の奥に見えるのは、人工バリア性能確認試験のコンクリートプラグです。

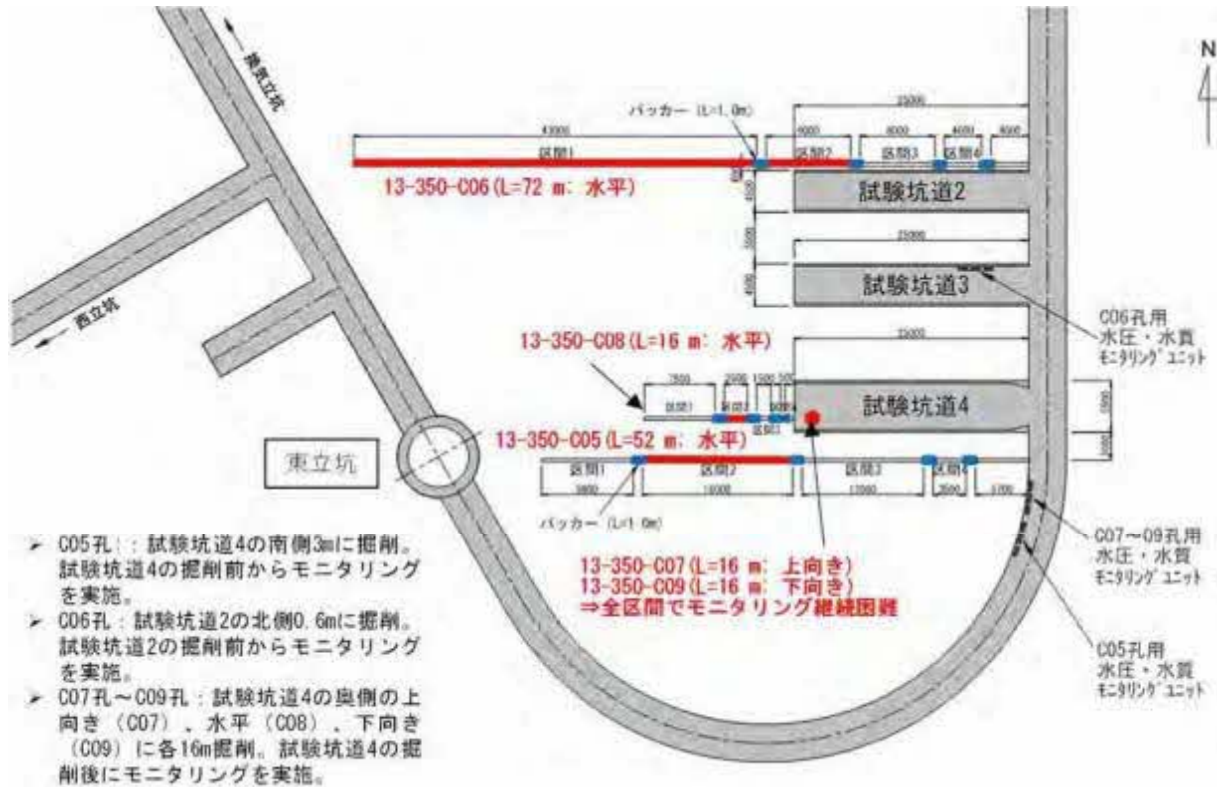
図 113 試験坑道 2 および試験坑道 4 周辺における水質モニタリング継続可能区間

各ボーリング孔のうち、水質モニタリングが継続可能な区間のみを赤色で示しています。

試験坑道の掘削後、水圧の低下に伴い地下水中の溶存ガスが遊離した影響により、水質モニタリングの継続可能な箇所は限定されつつあります(図 113)。図 114 には一例として、C05 の区間 2 における電気伝導度 (EC)、pH、酸化還元電位 (Eh) の観測結果を示します。C05 では、地下水の EC は 1,600 mS/m 程度、pH は 7 程度、Eh は -140 mV ~ -300 mV 程度でした。これらの結果は令和 2 年度までの測定値とおおむね同様の傾向を示しており⁽¹⁰⁾、試験坑道周辺に分布する地下水の EC や pH には顕著な変化は生じていません。なお、Eh のモニタリング結果においては、一部のデータで電極の劣化や表面への汚れ・気泡の付着、遊離ガスによる地下水循環の停止などの影響が示唆されました。これらのデータは、「信頼性が劣る可能性のあるデータ」として示しています。信頼性の高いデータを取得するために必要な観測装置の定期的なメンテナンス(月 1 回程度のセンサーの異常有無の確認)も継続して行いました。

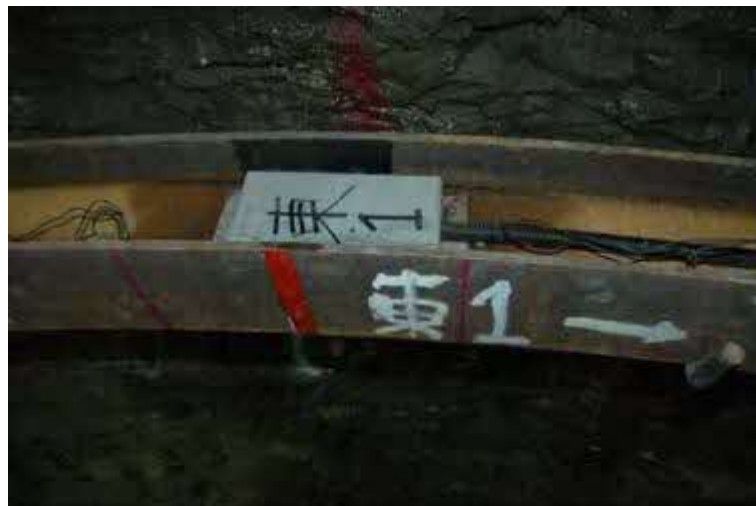
図 116 鋼製支保工応力計設置例

平成 21 年度に東立坑の深度 160 m に設置した光ファイバー式地中変位計を用いて、岩盤変位の長期モニタリング性能を検証しています。計測結果の妥当性を検証するため、隣接する位置に、既に技術が確立されている電気式地中変位計を設置しています (図 115)。また、同時に支保工の安定性も確認するため、電気式の鋼製支保工応力計を設置しています (図 116)。地中変位計および鋼製支保応力計の設置位置を図 117 に示します。

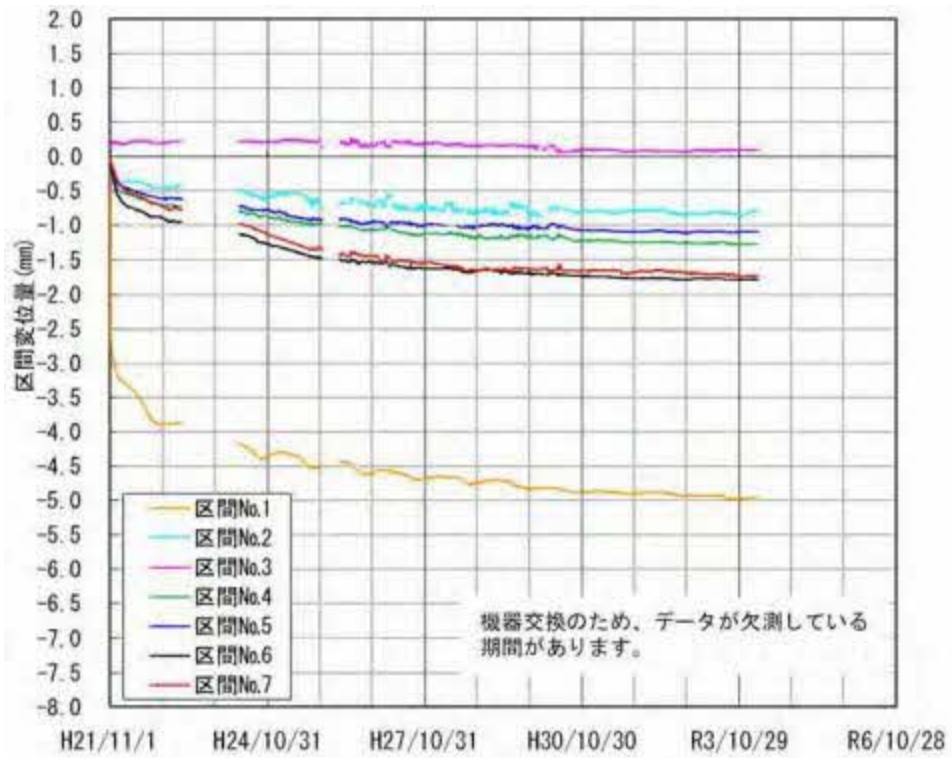
(a) 光ファイバー式

(b) 電気式

図 118 地中変位計の計測結果

地中変位計測結果を図 118 に示します。光ファイバー式変位計は、計測値が逸脱せず、安定した計測値が得られていますが、電気式変位計は設置後 3 年程度で計測値が乱れはじめ、現時点では正常な計測ができなくなっています。これは、岩盤中の地下水がセンサー部に浸透することにより絶縁抵抗不良を起こすためと考えられます。次に、鋼製支保工応力計の計測結果を参照すると、季節変動と考えられる 10 MPa 程度の応力変化が計測されているものの、大きな計測値の逸脱はなく、安定した計測データが得られています (図 119)。このことから、長期的に岩盤や支保工のモニタリングを行う上では、地中の計測では光ファイバー式に優位性がありますが、鋼製支保工など、地下水が浸潤しないような構造物内では、電気式でも問題ないことが分かります。

掘削後約13年間の変位は、地中変位計で立坑壁面に最も近い区間No. 1で約4.9 mm縮む挙動を示しており、他区間に比べ変位量が大きいことが分かります。また、他区間においても、No. 3を除き変位量は小さいが縮む挙動を示しており、平成27年度以降の変位は収束傾向にあることが分かります。このことから、立坑掘削後は、約5年間かけて徐々に圧縮方向に岩盤が1 mm程度変形し、その後変形が収束していくことが分かります。鋼製支保工応力計では、北側に位置するSS1において約155 MPaの応力を示しており、他の計測点に比べ応力が大きいことが分かります。しかしながら、特段対策を施すほどの応力状態には達していないことが確認されています。また、掘削後もSS2の計測点を除き、全計測点で応力が増大傾向にあります。

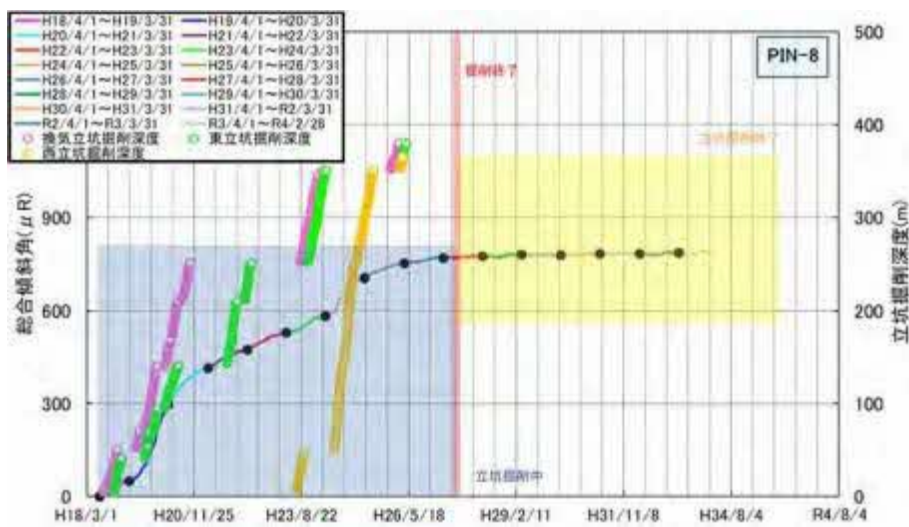
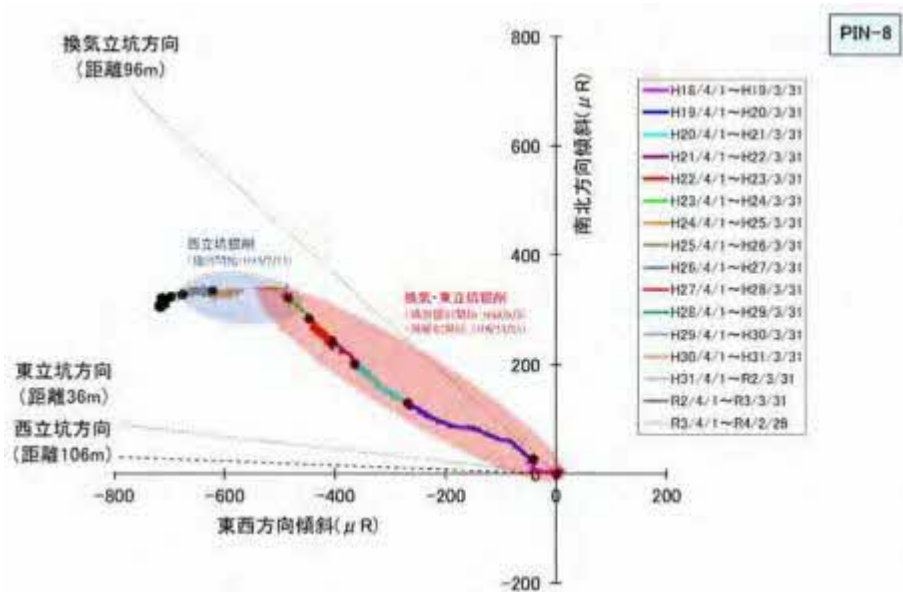
(a) 傾斜量

(b) 傾斜方向

図 120 PIN8 の傾斜量および傾斜方向

グラフの縦軸の単位 μR (マイクロラジアン) は角度の単位で、 $1,000 \mu R$ が約 0.06° に相当します。

地表面から坑道掘削時の地下深部の岩盤や地下水の挙動をモニタリングする技術を確立することを目的として、立坑の周辺（換気立坑から半径 100 m 以内）に 9 台、東立坑の深度 140 m の接続部付近に 1 台、立坑周辺から 1 km 程度離れた HDB-8 孔近傍に 1 台の高精度傾斜計*80を配置し、坑道掘削に伴う地表付近における岩盤の傾斜の変化を計測しています。令和 3 年度も、過年度までと同様の方法⁽⁸³⁾で計測データ（直交する 2 方向での傾斜角度の時系列データ）に含まれるノイズ成分を除去した後、計測した傾斜データと坑道掘削時の工程との対比を行いました。令和 3 年度は坑道掘削工事がなかったことから、得られた傾斜データの全体的な傾向として、傾斜量の変化は少ないことが確認されました。坑道掘削の影響を示すため、東立坑近傍にある PIN8 の傾斜量と傾斜方向および西立坑から北東方向へ約 1 km 離れた HDB-8 孔近傍の PIN10 の傾斜量を図 120 および図 121 に示します。傾斜方向は、掘削を実施した東立坑および西立坑

の方向でした。また、掘削が終了した後は、傾斜変化はほぼありませんでした（図 120）。一方、PIN10（図 121）では、坑道掘削中および掘削終了後も、地表の傾斜はほとんど観測されませんでした。

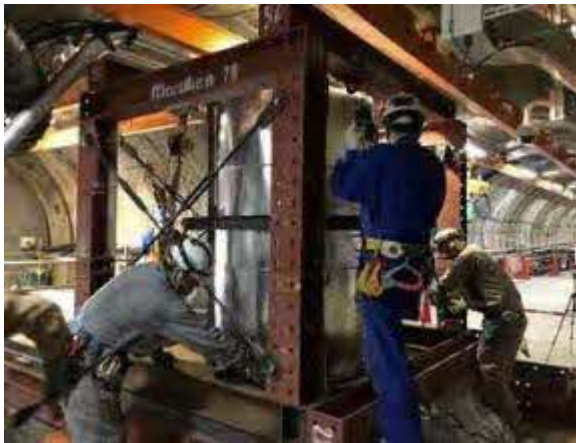
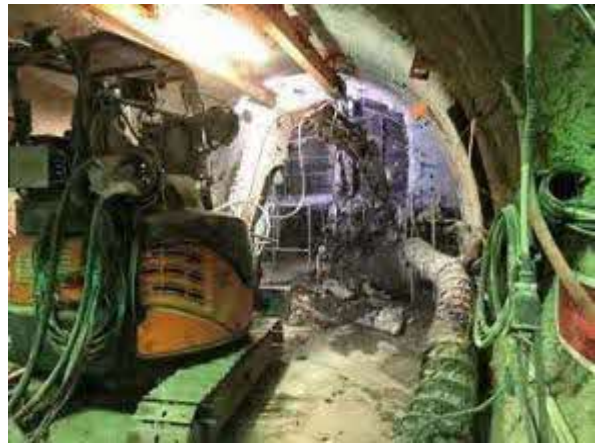
図 124 地下施設の整備状況

令和3年度は、試験坑道1（図5参照）において、人工バリア性能確認試験の解体調査のための試験施工（4.1参照）として、令和2年度に設置した試験体の取り出しおよびプラグの解体、撤去を行いました（図124）。

(a) 試験体の取り出し

(b) プラグの解体・撤去

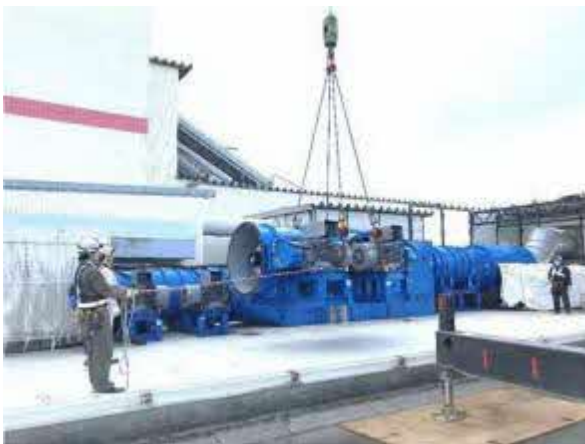
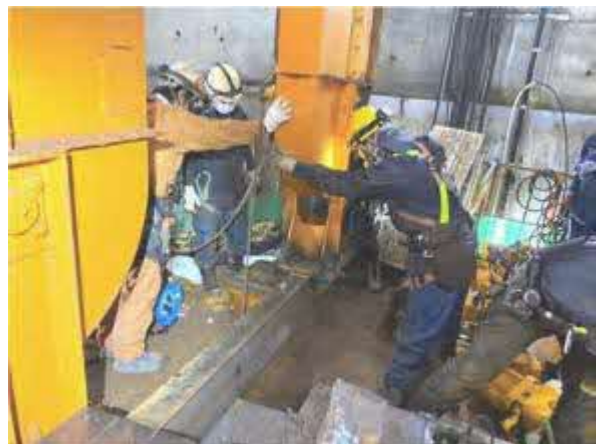
図 125 設備の点検および更新状況

令和2年度に引き続き、維持管理業務として、地下施設の機械設備や電気設備の運転、保守および設備の更新（櫓設備、換気設備など）を行い、地下施設の安全確保に努めました（図125）。

(a) 坑内換気設備の更新

(b) 東立坑スカフォードの更新

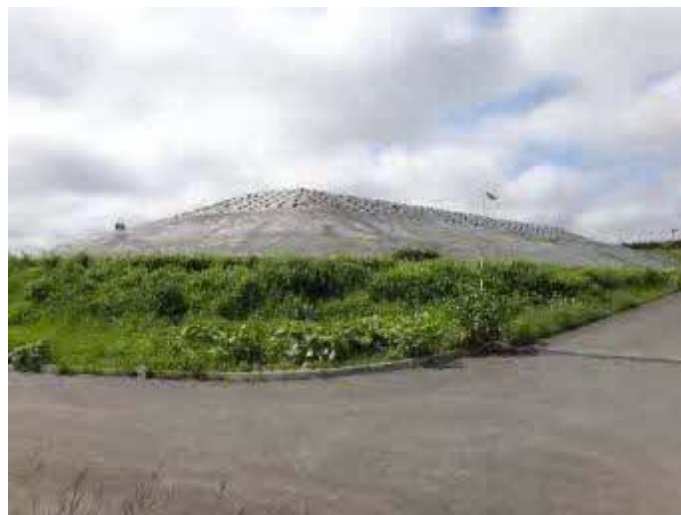
図 126 掘削土（ズリ）置場

地下施設の建設により発生した掘削土（ズリ）には重金属などが含まれていますが、自然由来であることから土壤汚染対策法の適用外となっています。しかし、幌延深地層研究センターでは、周辺環境の保全に万全を期すため、土壤汚染対策法に準拠した管理を行っています。具体的には、対象となる物質が土壤汚染対策法に定める範囲内であることを確認するため、掘削土（ズリ）について建設現場における簡易分析と公的機関による詳細な分析（以下、公定分析）を実施し、同法に準じた適切な管理のもと掘削土（ズリ）置場へ搬入し、保管しています（図 126）。

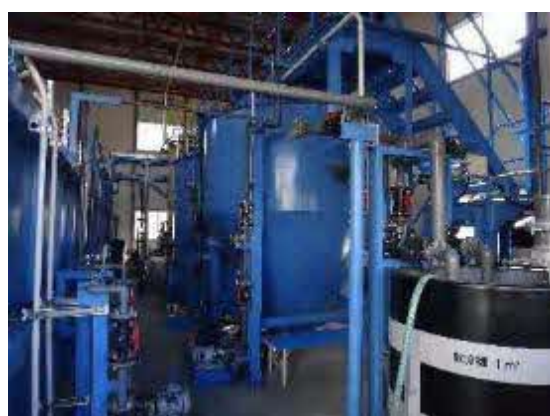
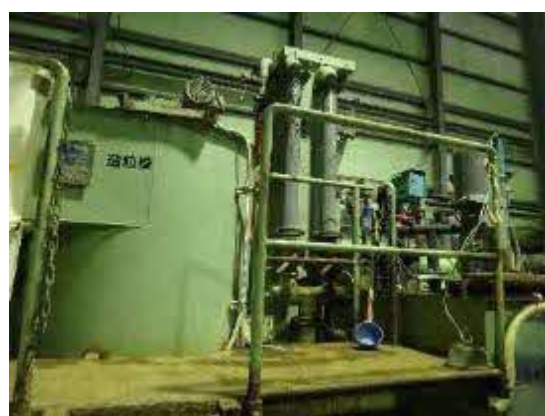
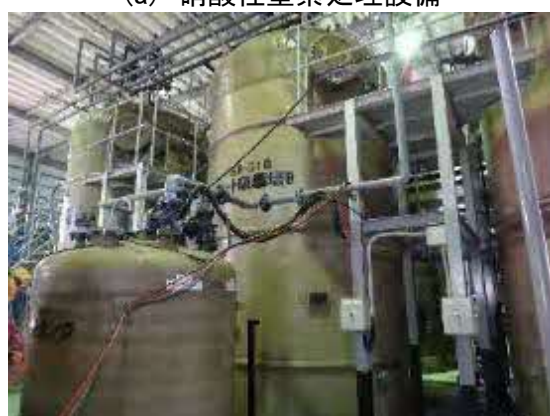
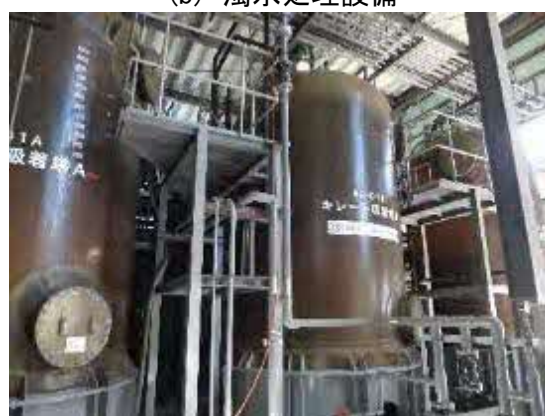
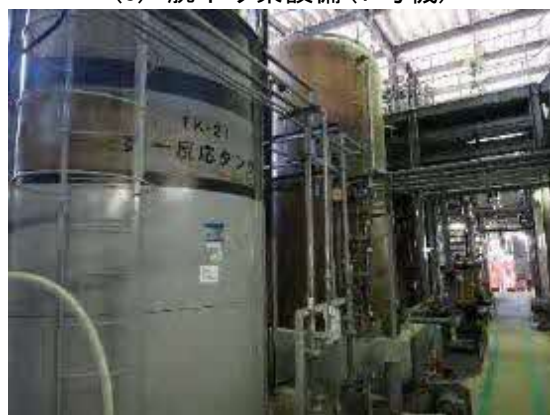
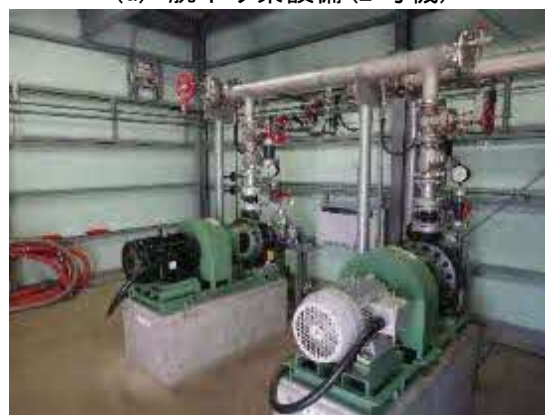
図 128 排水処理設備

地下施設からの排出水と掘削土（ズリ）置場に設置している浸出水調整池の浸出水については、硝酸性窒素処理設備、濁水処理設備、脱ホウ素設備、脱窒素設備および揚水設備から構成される排水処理設備（図 128）で処理を行っています。処理済排水は、排水基準値を超過していないことを確認した後、排水管路を通じて天塩川へ放流しています。

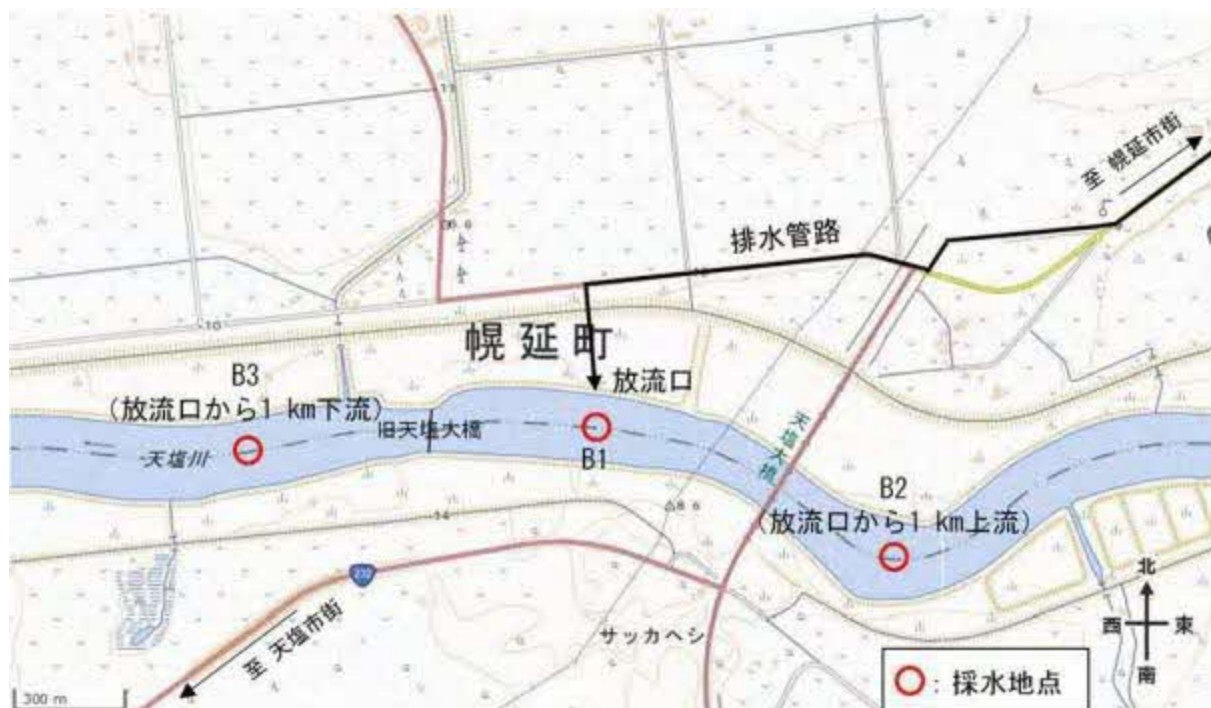
図 131 天塩川の採水地点

地下施設からの排水の放流先である天塩川の採水地点(図 131)において、定期的(原則1回/月)に採水し(図 132)、水質調査を実施しています。

※2：採水地点は図 131 参照、表層（水面下 0.1 m 付近）、中層（塩水層と淡水層の間もしくは 1/2 深度）、深層（川床上 1 m 付近）

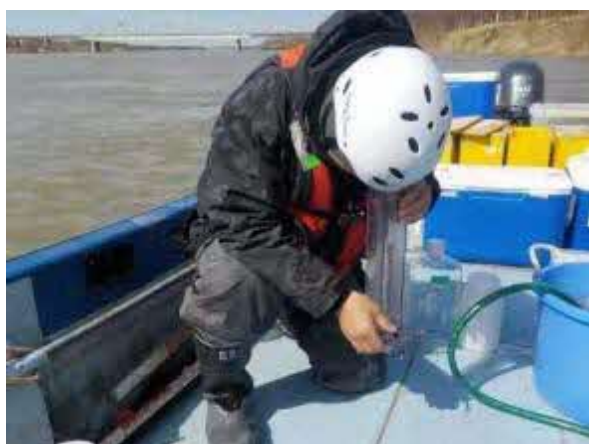
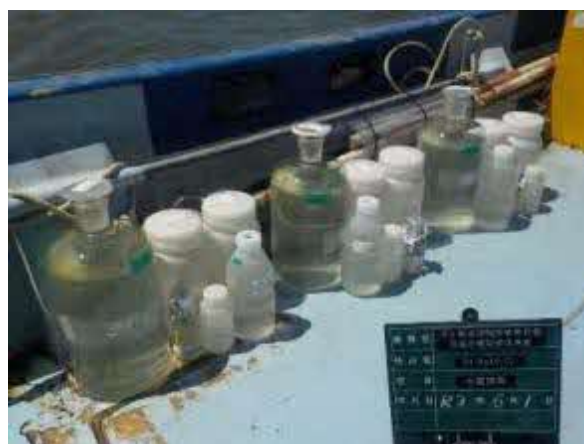
図 132 天塩川での採水状況

(a) 採水状況

(b) 採水試料

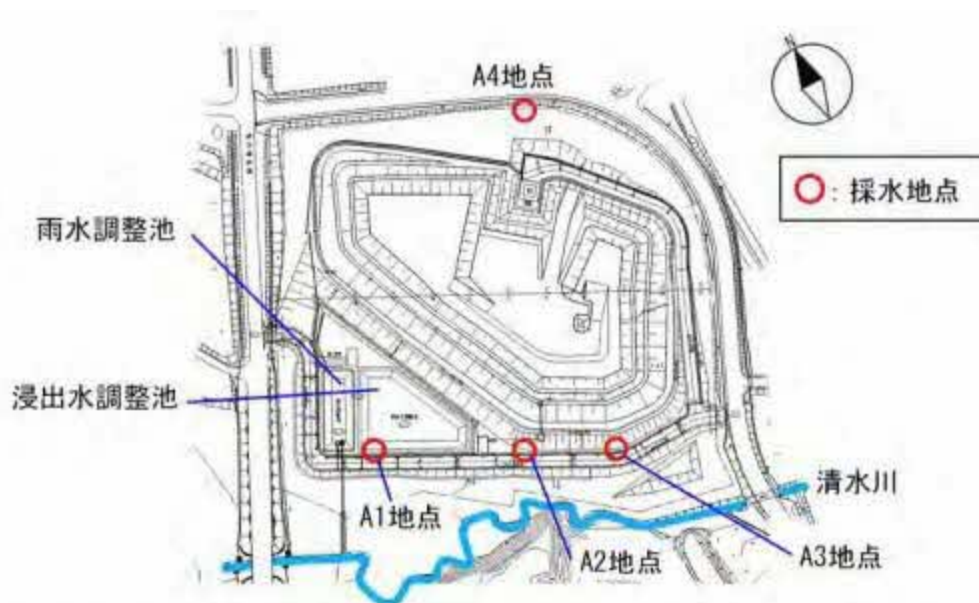
図 133 掘削土（ズリ）置場周辺の地下水の採水地点

地下施設の建設により発生した掘削土（ズリ）は、二重に遮水された掘削土（ズリ）置場で管理していますが、遮水された外側となる掘削土（ズリ）置場周辺への影響を監視するため、図 133 に示す採水地点において、観測用のボーリング孔から地下水を定期的（原則 4 回/年）に採水し（図 134）、水質調査を実施しています。

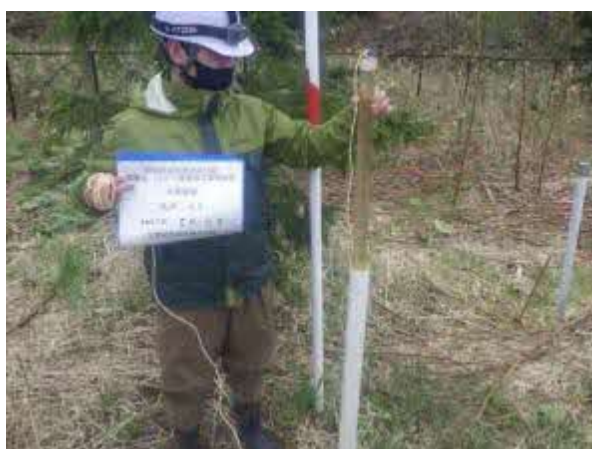
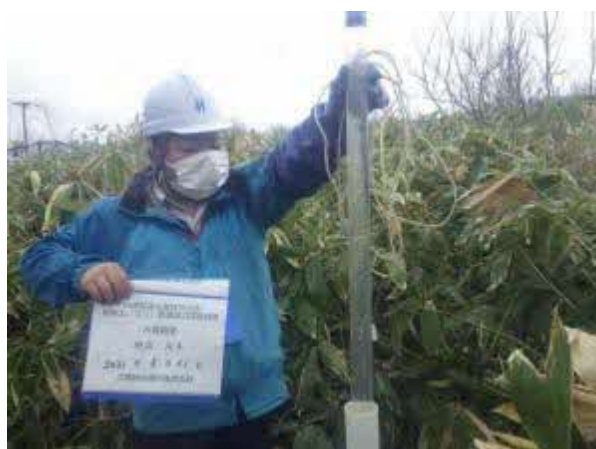
図 134 掘削土（ズリ）置場周辺の地下水の採水

(a) 採水状況（A3 地点）

(b) 採水状況（A4 地点）
