第3章

冬季環境テスト、各ユースケース実証、
バッテリーテストの内容・結果

「積雪寒冷条件下におけるドローン利活用実証事業」において、下記3つの実証を行いました。本章では、各実証結果について記載いたします。

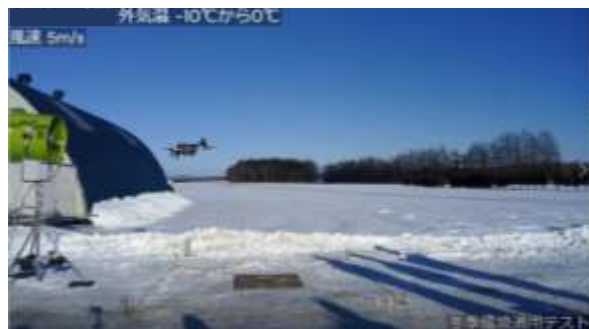
零下、風速5m/s下で飛行するドローン

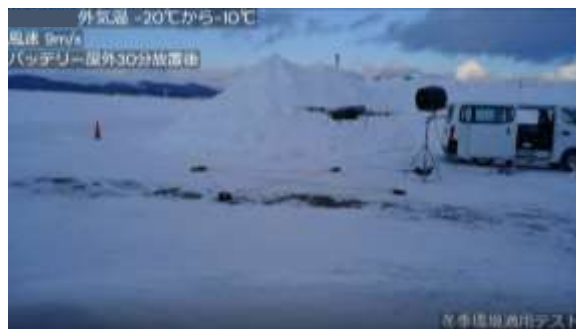
零下、風速9m/s下で飛行するドローン

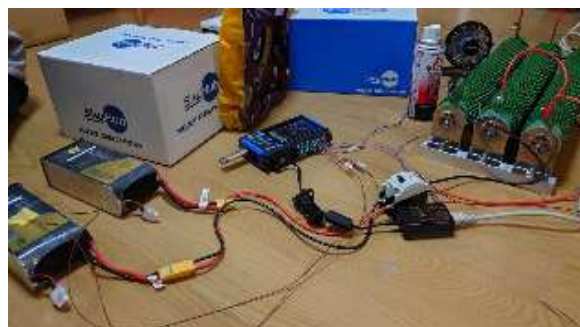
バッテリーテスト装置

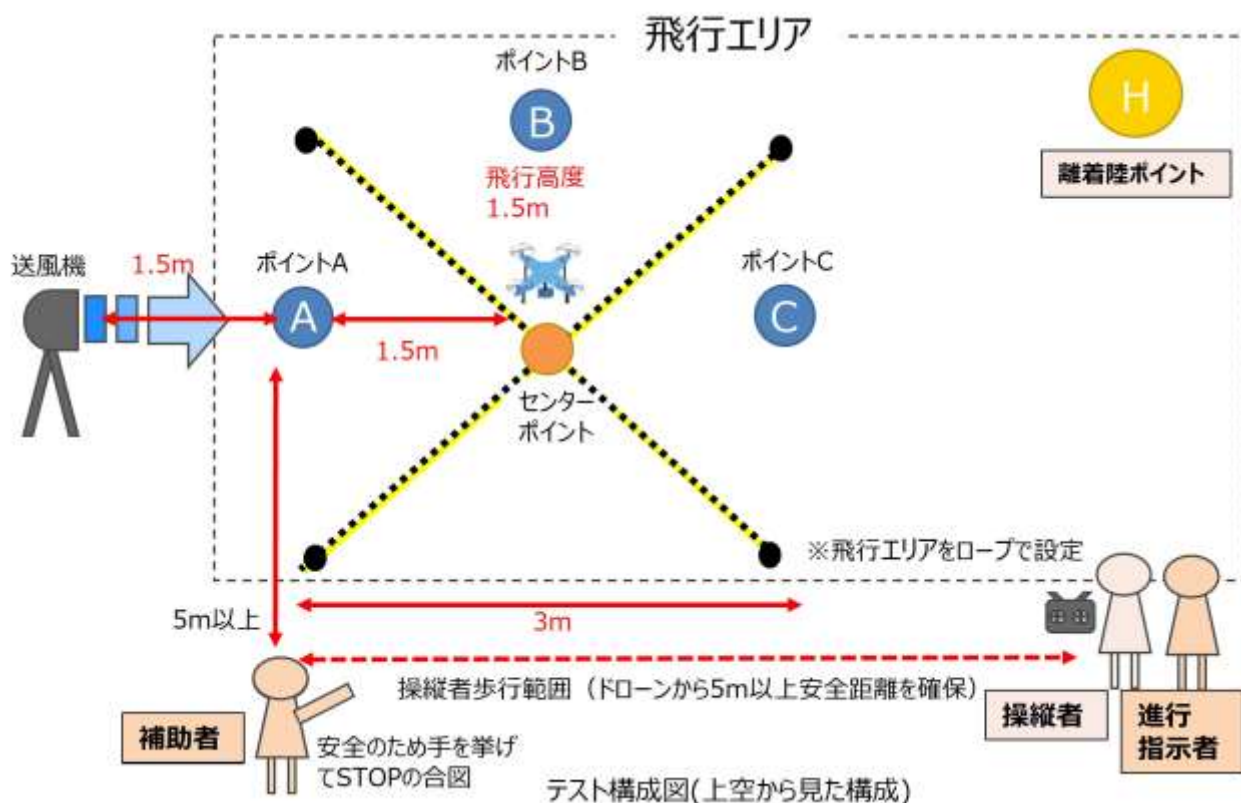
- ①周囲の安全を確認し、離着陸ポイントから離陸後センターポイントに移動
- ②補助者の指示に従いテスト項目を実施
- ③危険を感じた場合は操縦者判断によりドローンを安全な場所へ移動
- ④テスト項目終了後、離着陸ポイントへ移動し着陸

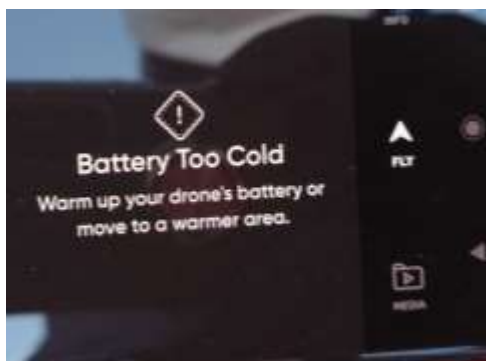
バッテリー低温度エラー表示

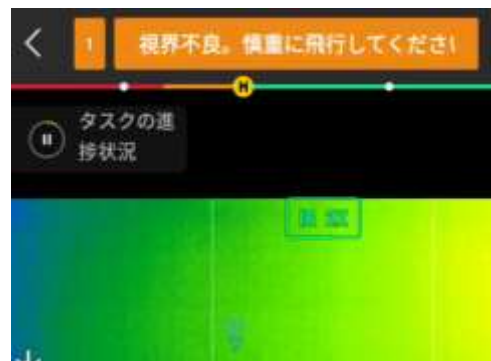
視界不良エラー表示

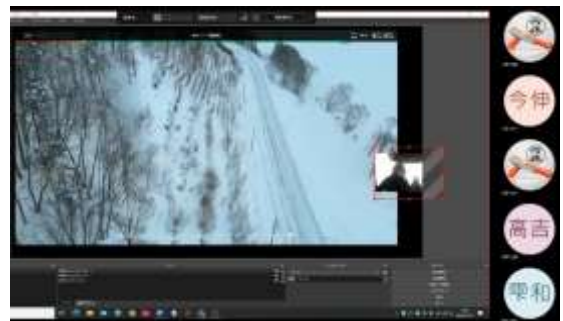
PCに映るドローン撮影映像（雪崩防止柵）

インフラ点検における目視確認の可能性として、今回の気象条件下では、カメラによる映像を遠隔で確認することができた。

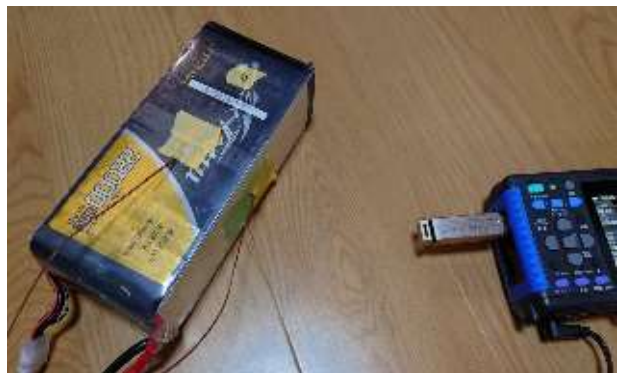
温度観測位置

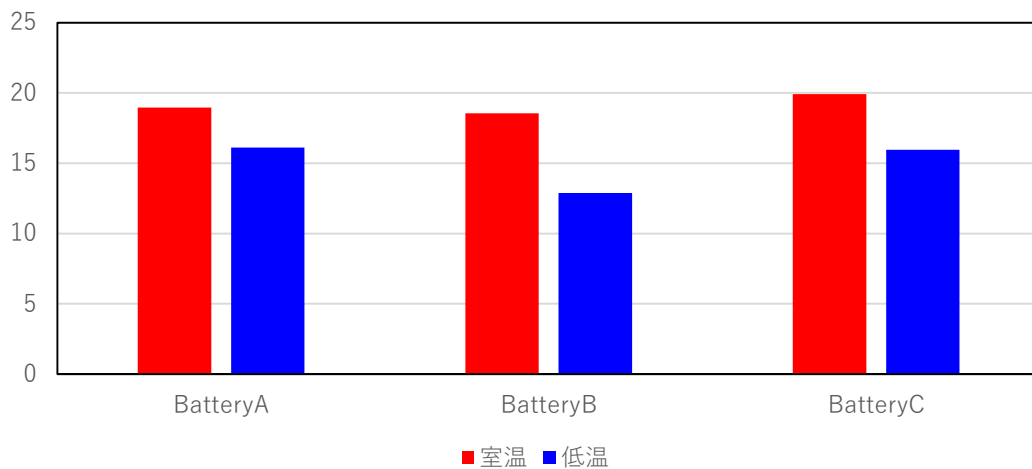
○バッテリー容量変化グラフから、低温下（0℃以下）では、バッテリー容量が15~30%低下する。

■室温 ■低温
バッテリー容量変化

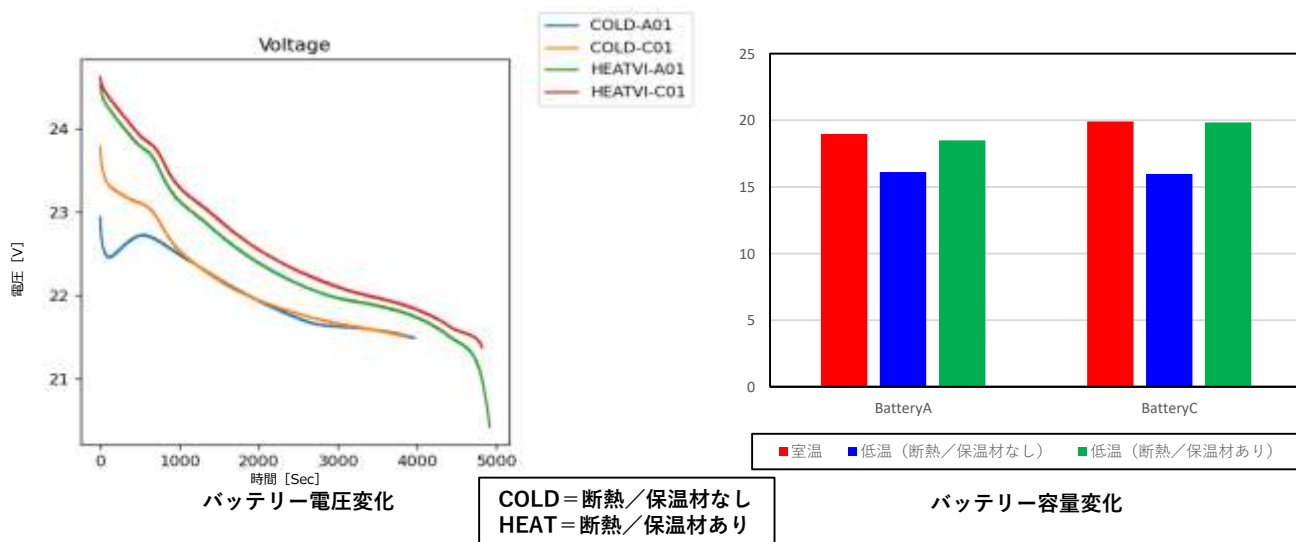
○バッテリー電圧変化グラフから、断熱/保温材②アルミ保温シートで包まれたバッテリーの放電持続時間は、15~20分程度延長され、室温におけるそれと同等の放電持続時間となった。

○バッテリー容量変化グラフから、断熱/保温材②アルミ保温シートで包まれたバッテリーの容量は15~25%増加し、室温と同程度の容量となった。

⇒低温下では、断熱/保温材の活用により、飛行時間が延長される可能性が高い。

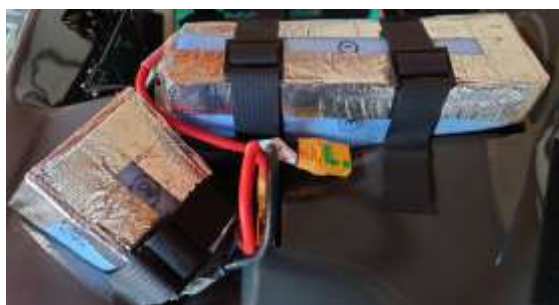
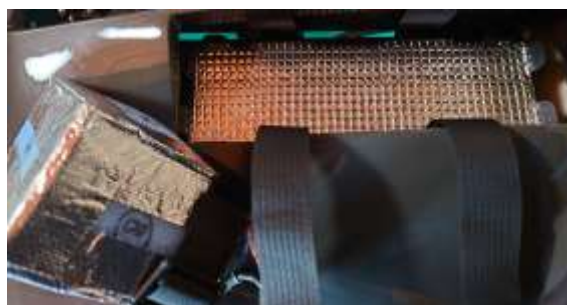
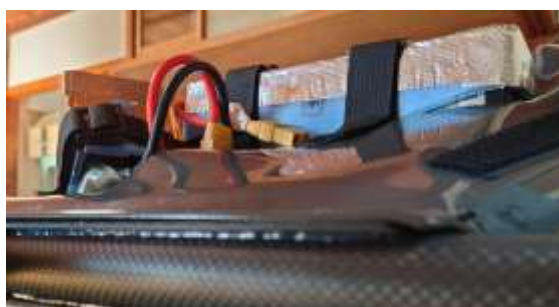
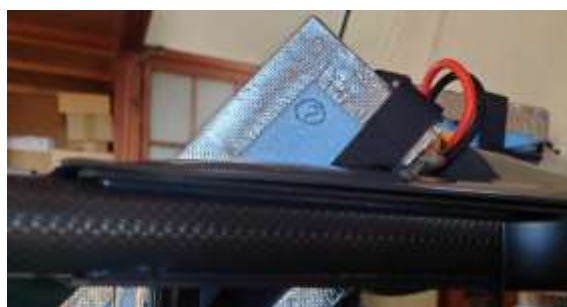
実機体の形状に合わせて、断熱材（アルミ保温シート）に加工を施しました。

実機体装着を以下のような形状としました。

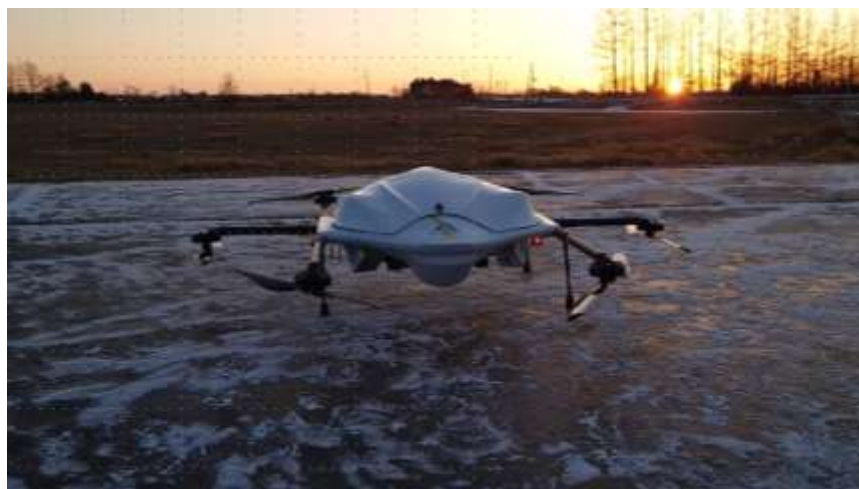
屋外で温度変化を測定中の実機体

○温度低下の傾きは、断熱材有のバッテリーが緩やかであり、断熱材を施すことによって温度の低下を軽減できた。

⇒事前に行った、ベンチ試験と実機体での、バッテリー断熱の効果は相関が取れていると判断する。
