令和2年度(2020年度)公共事業再評価調査

事業概要図 (1/2)

飛仁帯海岸 高潮対策事業

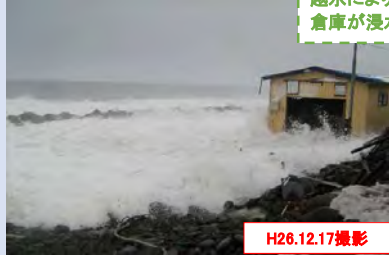
越水により
倉庫が浸水している

H26.12.17撮影

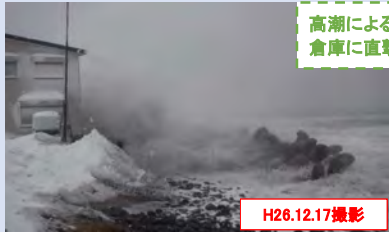
高潮による波が
倉庫に直撃している

H26.12.17撮影

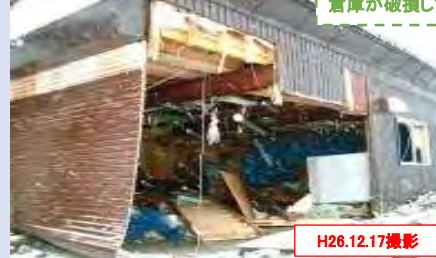
高潮被害により
倉庫が破損している

H26.12.17撮影

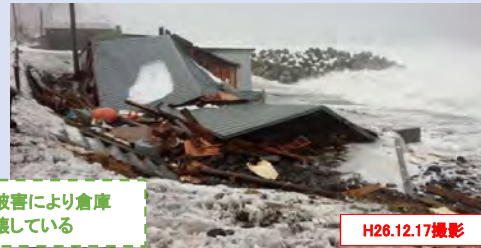
高潮被害により倉庫
が倒壊している

H26.12.17撮影

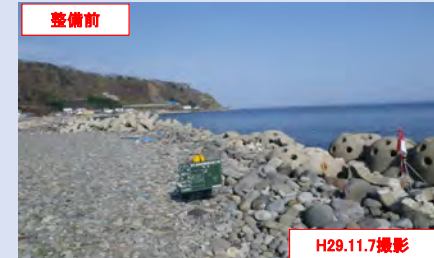
整備前

H29.11.7撮影

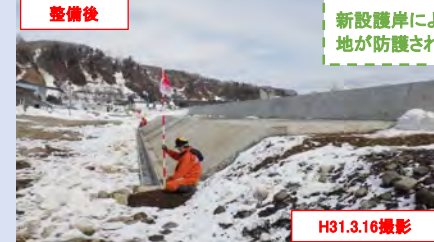
整備後

新設護岸により背後
地が防護されている

H31.3.16撮影

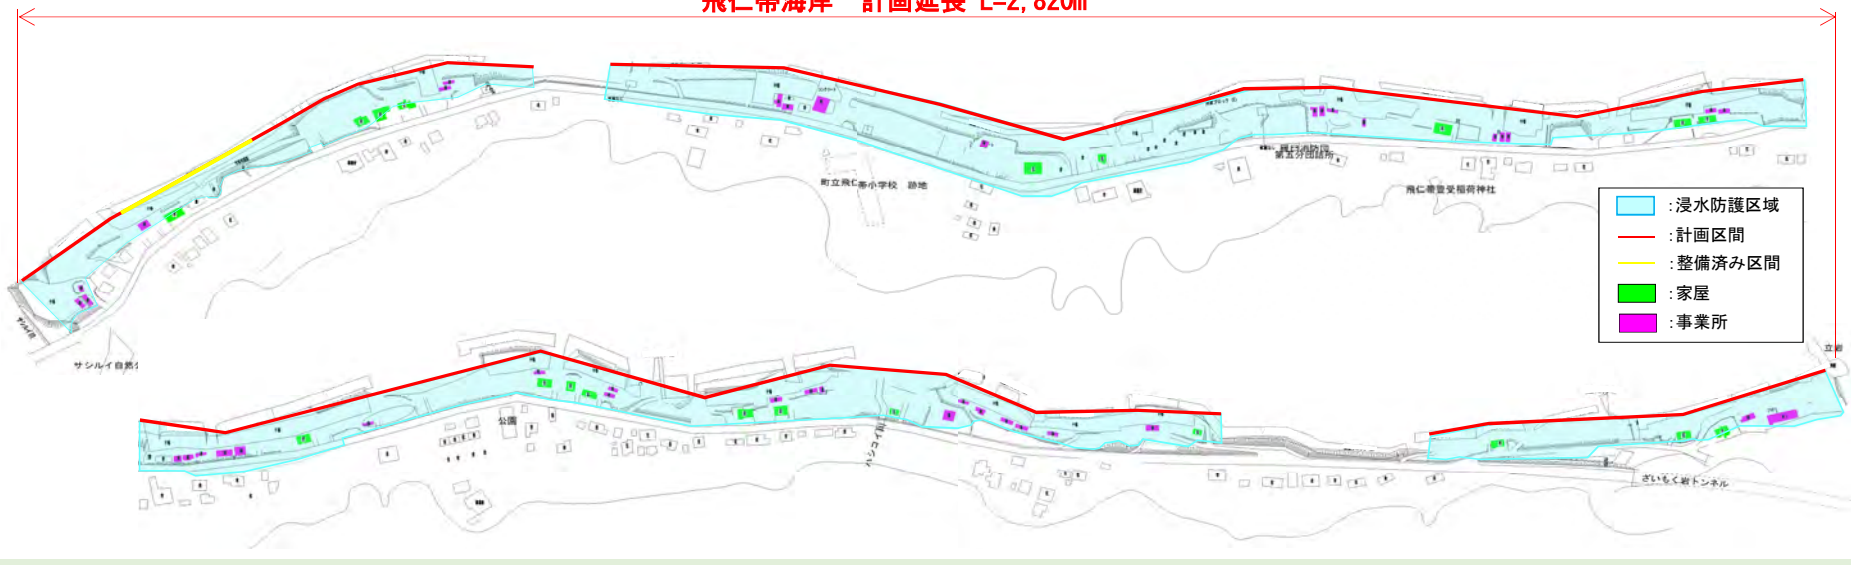
【高潮対策事業における受益区域】

飛仁帯海岸 計画延長 L=2,820m
