R3.7.2審査会合資料(一部修正)

F-1断層開削調査箇所付近の調査位置図

(1)開削調査箇所(北側)

(2)開削調査箇所(南側)

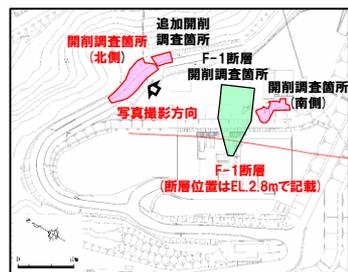
開削調査箇所(北側)北側壁面 写真及びスケッチ

1. N5° W/35° W — 西上がり逆断層

2. N4° W/54° W — 西上がり逆断層

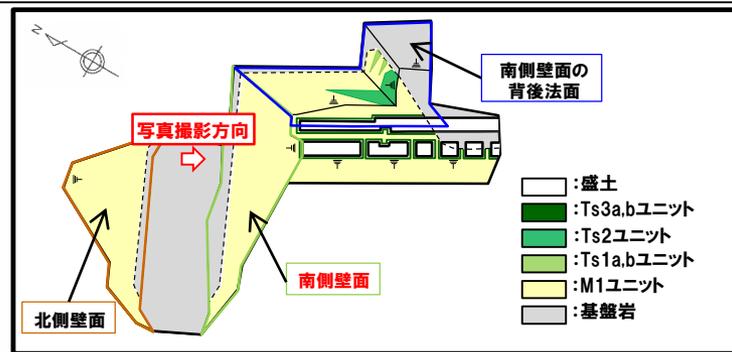
開削調査箇所(南側) 平面模式図

1. N20° W/50° W
2. N22° E/32° W
3. N14° E/40° W
4. N32° W/73° W
5. N42° W/24° W
6. N40° W/46° W
7. N46° W/36° W
8. N50° W/26° W

9. N2° E/80° W
10. N2° W/86° W
11. NS/46° W

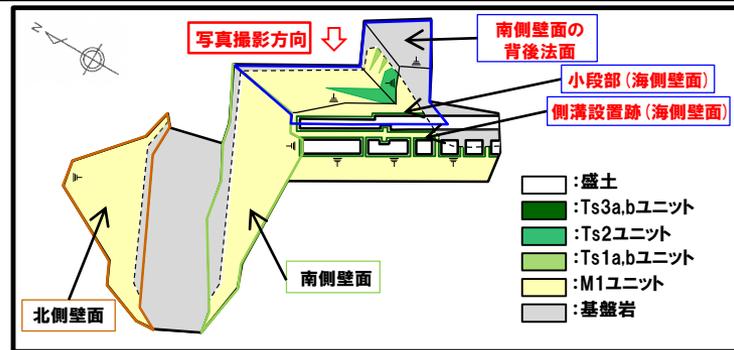
開削調査箇所(南側) 平面模式図

1. N13° W/78° E*
2. N13° E/82° E*
3. N12° E/84° W
4. N14° E/88° W

5. N30° W/30° W

6. N36° E/70° E

※小断層(b)の傾斜方向は上方に向かうに従い西傾斜から東傾斜に変化することで、見かけ正断層センスとなる状況が認められる。
