# 「安全性確認のための検討資料」概要版

北海道

# 支持層到達の確認①-1 (紋別市であえーる幸団地)

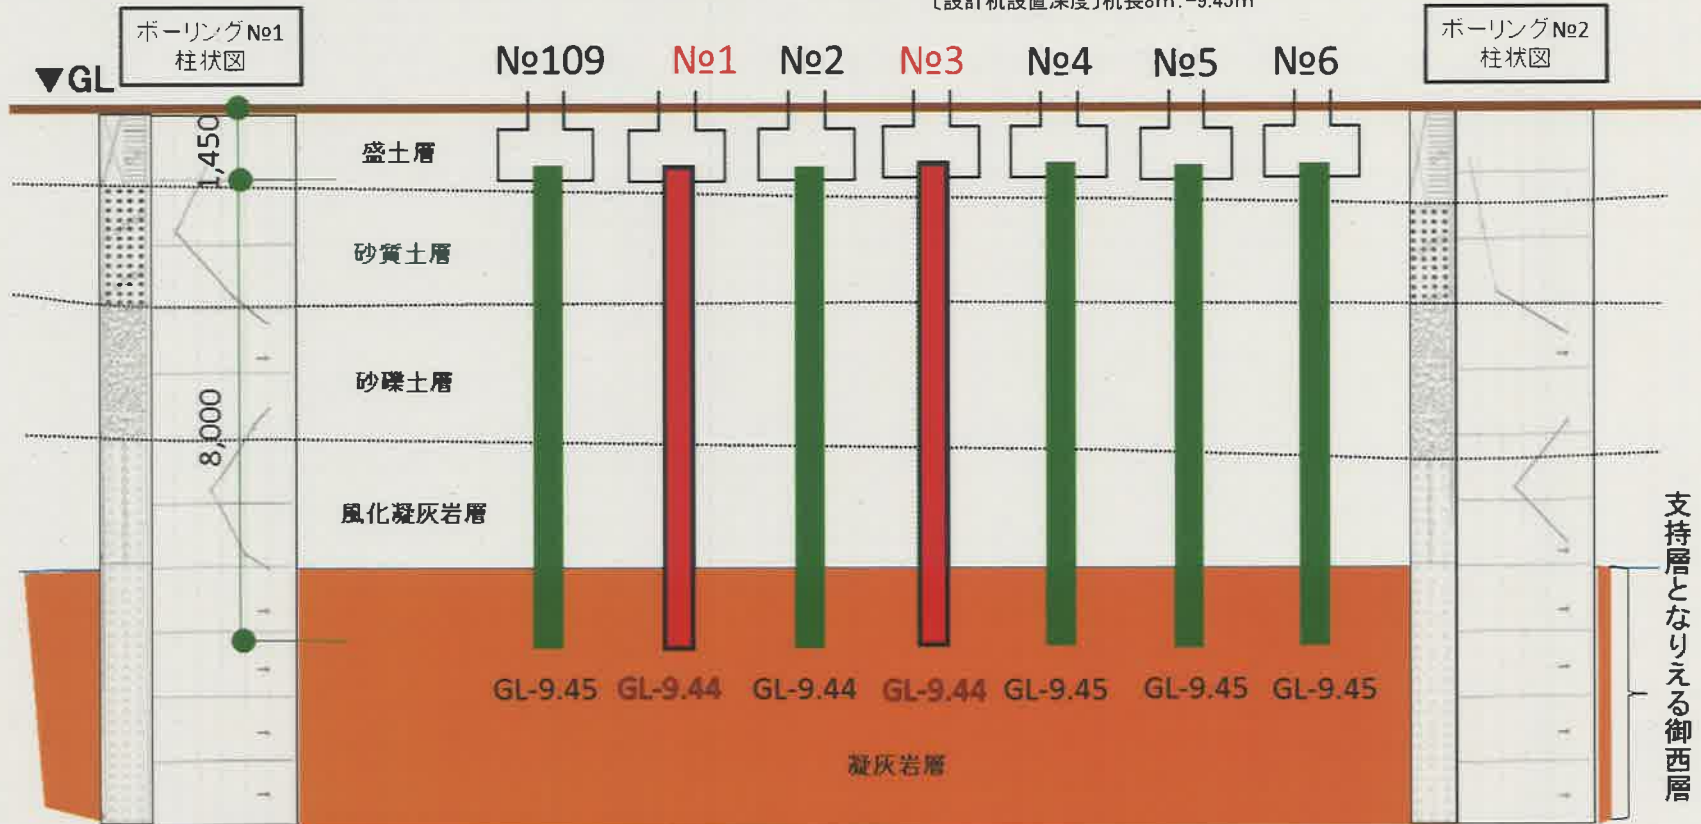
| 杭番号<br>(各1本) | 杭材 | | | 支持層確認 | | | 杭の埋設 | | | |
|---|---|---|---|---|---|---|---|---|---|---|
| NO. 1 | PHC杭<br>C種 | φ350 | 8m | 8/26 | × | ○ | 8/26 | -9.44m | ○ | -1.44m |
| NO. 3 | | φ350 | 8m | 8/26 | × | ○ | 8/26 | -9.44m | ○ | -1.44m |

[設計杭設置深度]杭長8m:-9.45m

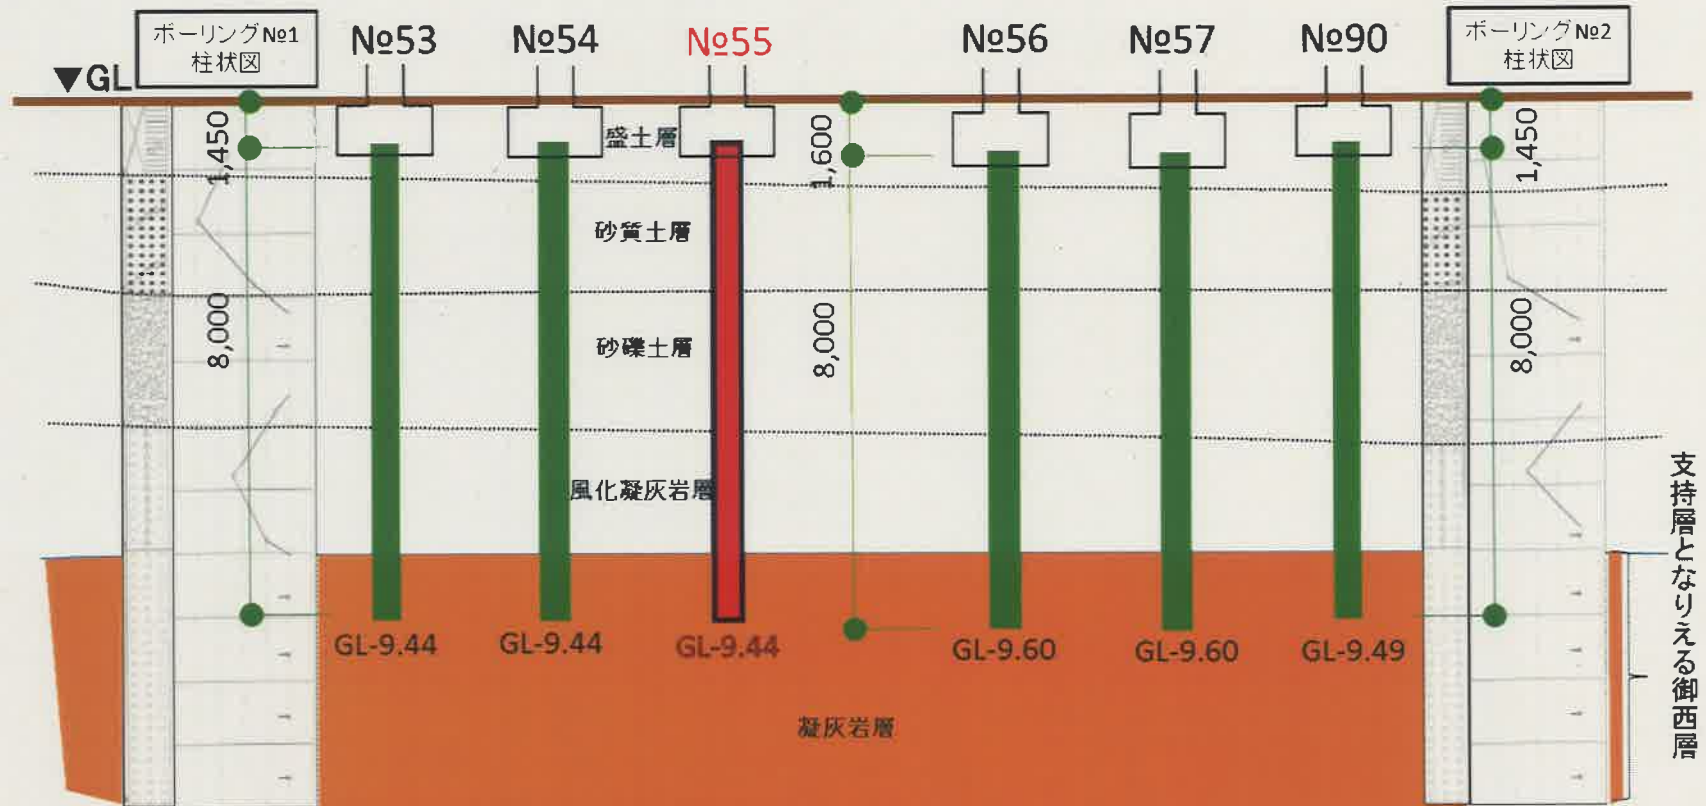
| 杭番号<br>(各1本) | 杭材 | | 支持層確認 | | | 杭の埋設 | | | | |
|---|---|---|---|---|---|---|---|---|---|---|
| NO 55 | | φ350 | 8m | 8/23 | × | ○ | 8/23 | -9.45m | ○ | -1.45m |

※ No.56・No.57は、階段室下に防火水槽を設けるため、基礎を0.15m下げ、設計杭設置深度を-9.60mとしている。

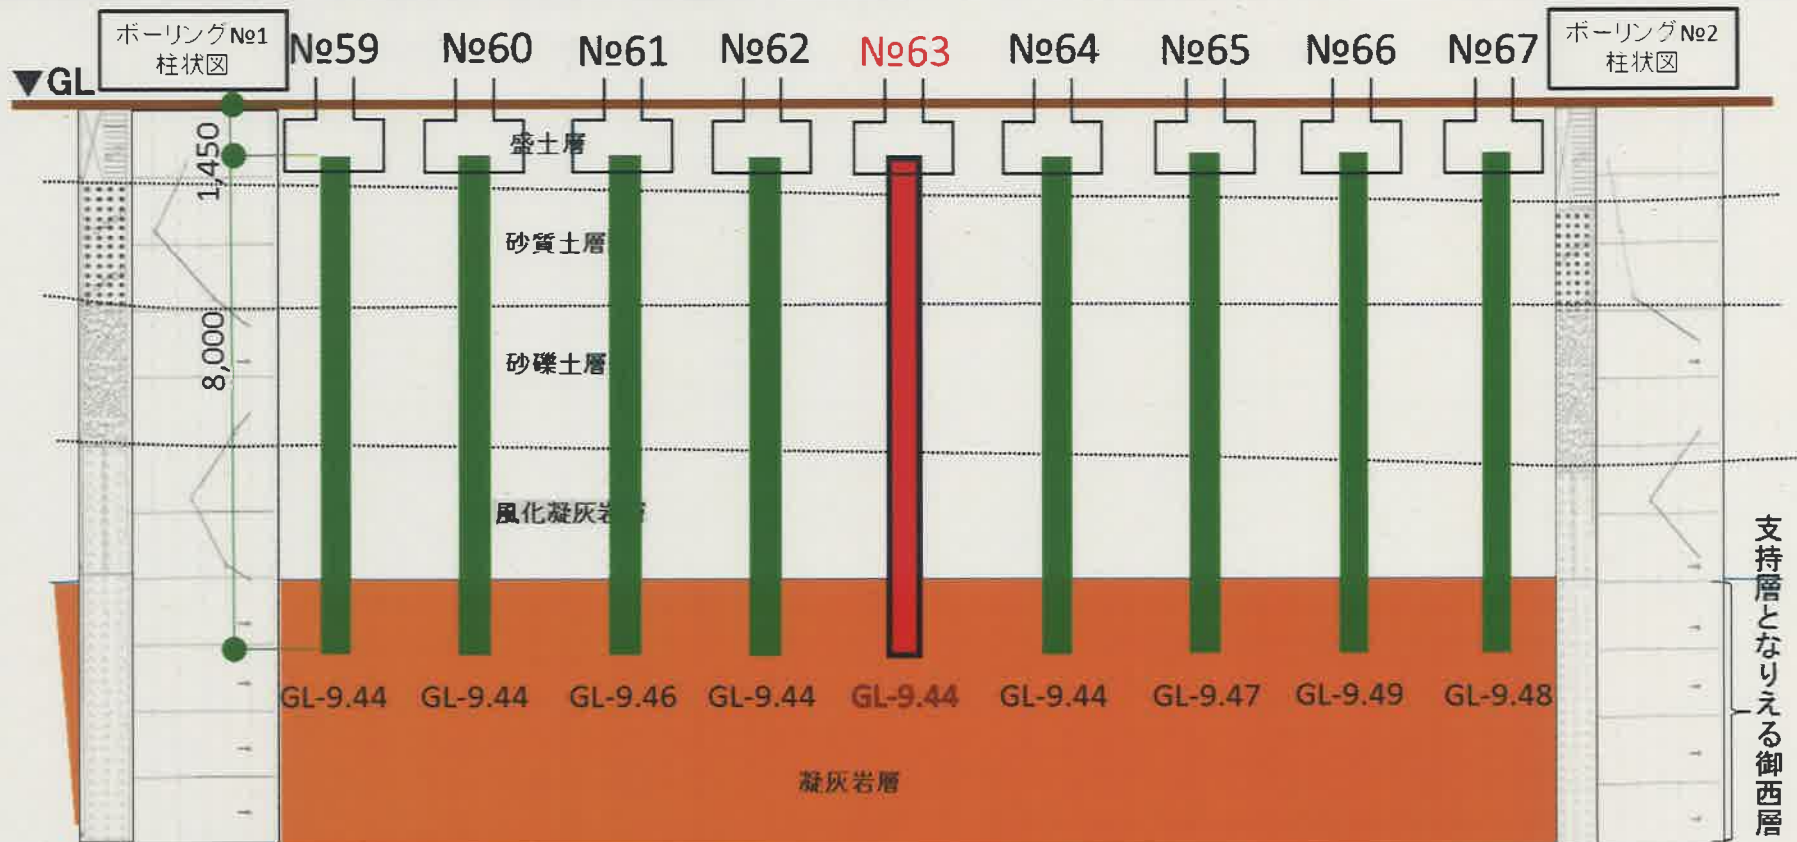
| 杭番号<br>(各1本) | 杭材 | | 支持層確認 | | | 杭の埋設 | | | | |
|---|---|---|---|---|---|---|---|---|---|---|
| NO. 63 | | φ350 | 8m | 8/25 | ✖ | ○ | 8/25 | -9.44m | ○ | -1.44m |

- 1 文献及び周辺の地盤調査により、支持層となりえる御西層の上面は、概ね平坦であることが推察できる。
- 2 地盤調査・杭の設計において、地表から7.0m以深の御西層を支持層とし、杭先端位置を地表から9.45m、杭長を8.0mと設計したことが確認できる。
- 3 施工時の資料において、データ流用のあった杭№1、№3、№55及び№63についても、周辺の杭と同じく、概ね設計のとおり施工されていることが確認できる。

※ 以上の結果から、国土交通省が示した「くいの到達を確認する方法」に基づき、データ流用のあった杭№1、№3、№55及び№63についても支持層に到達していることが確認できる。

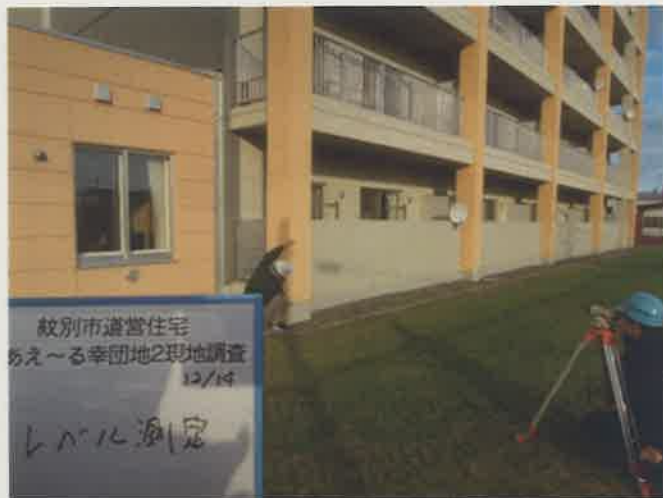
### (3) 調査状況

※ データ流用のあった杭と離れた1階床のコンクリート打ち継ぎ目全部は、施工誤差と考えられるレベル差が見られたものの、概ねフラットであり、沈下や傾斜は見られない。

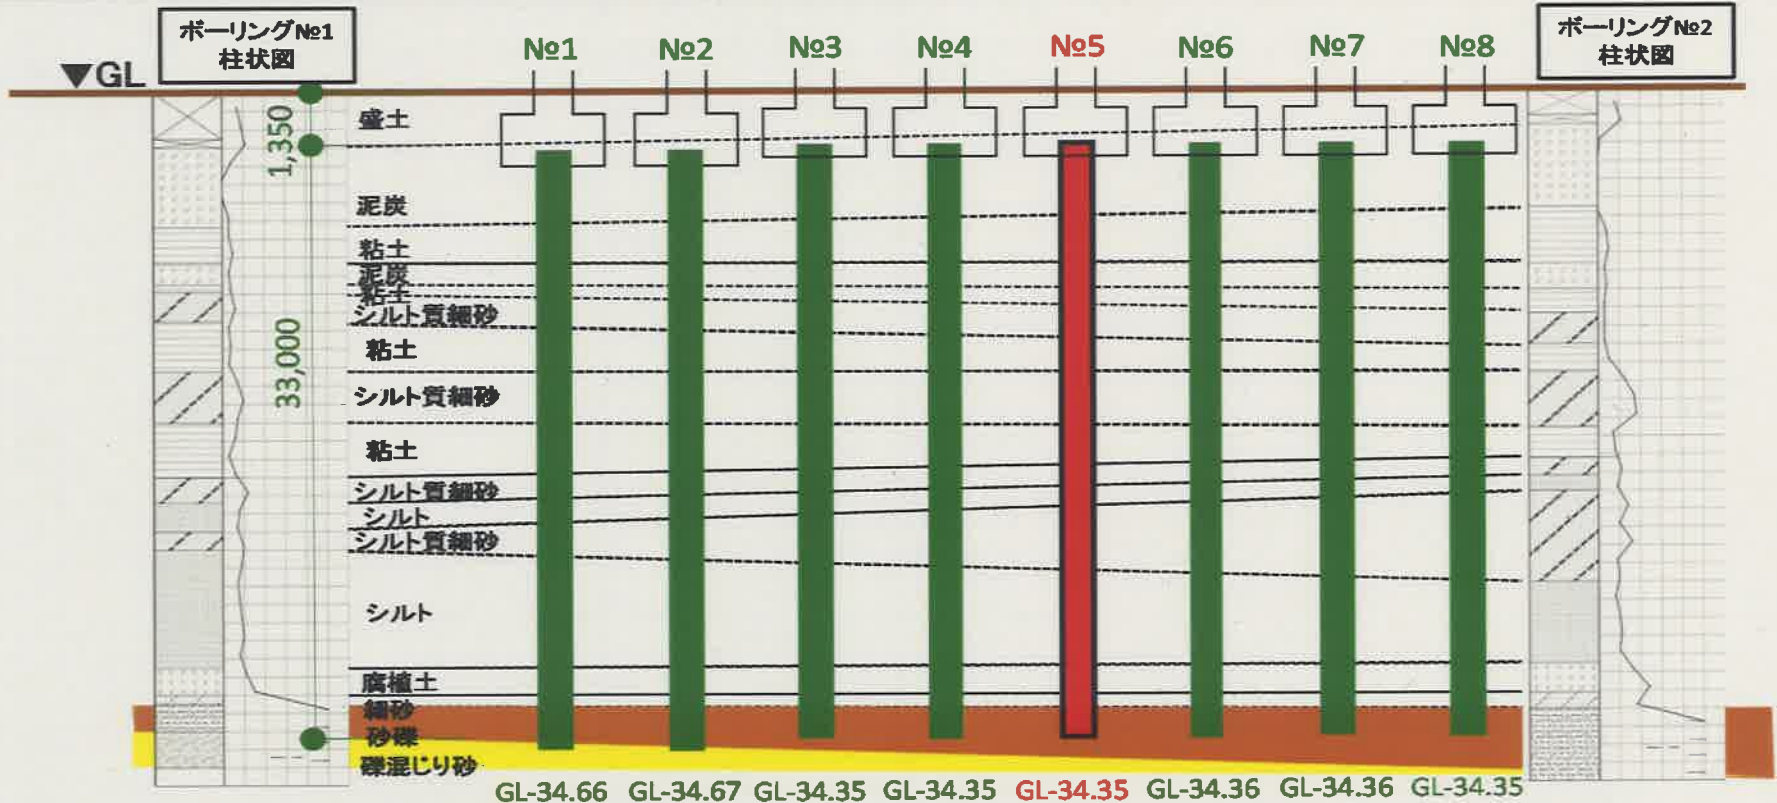
| 杭番号<br>(各1本) | 杭材 | | | 支持層確認 | | | 杭の埋設 | | | |
|---|---|---|---|---|---|---|---|---|---|---|
| NO. 5 | | φ500 | 33m | 9/23 | × | ○ | 9/23 | -34.35m | ○ | -1.35m |

[設計杭設置深度]杭長33m:-34.35m  
※No.1・No.2は、床下に汚水槽を設けるため、基礎を0.3m下げ、設計杭設置深度を-34.65mとしている。

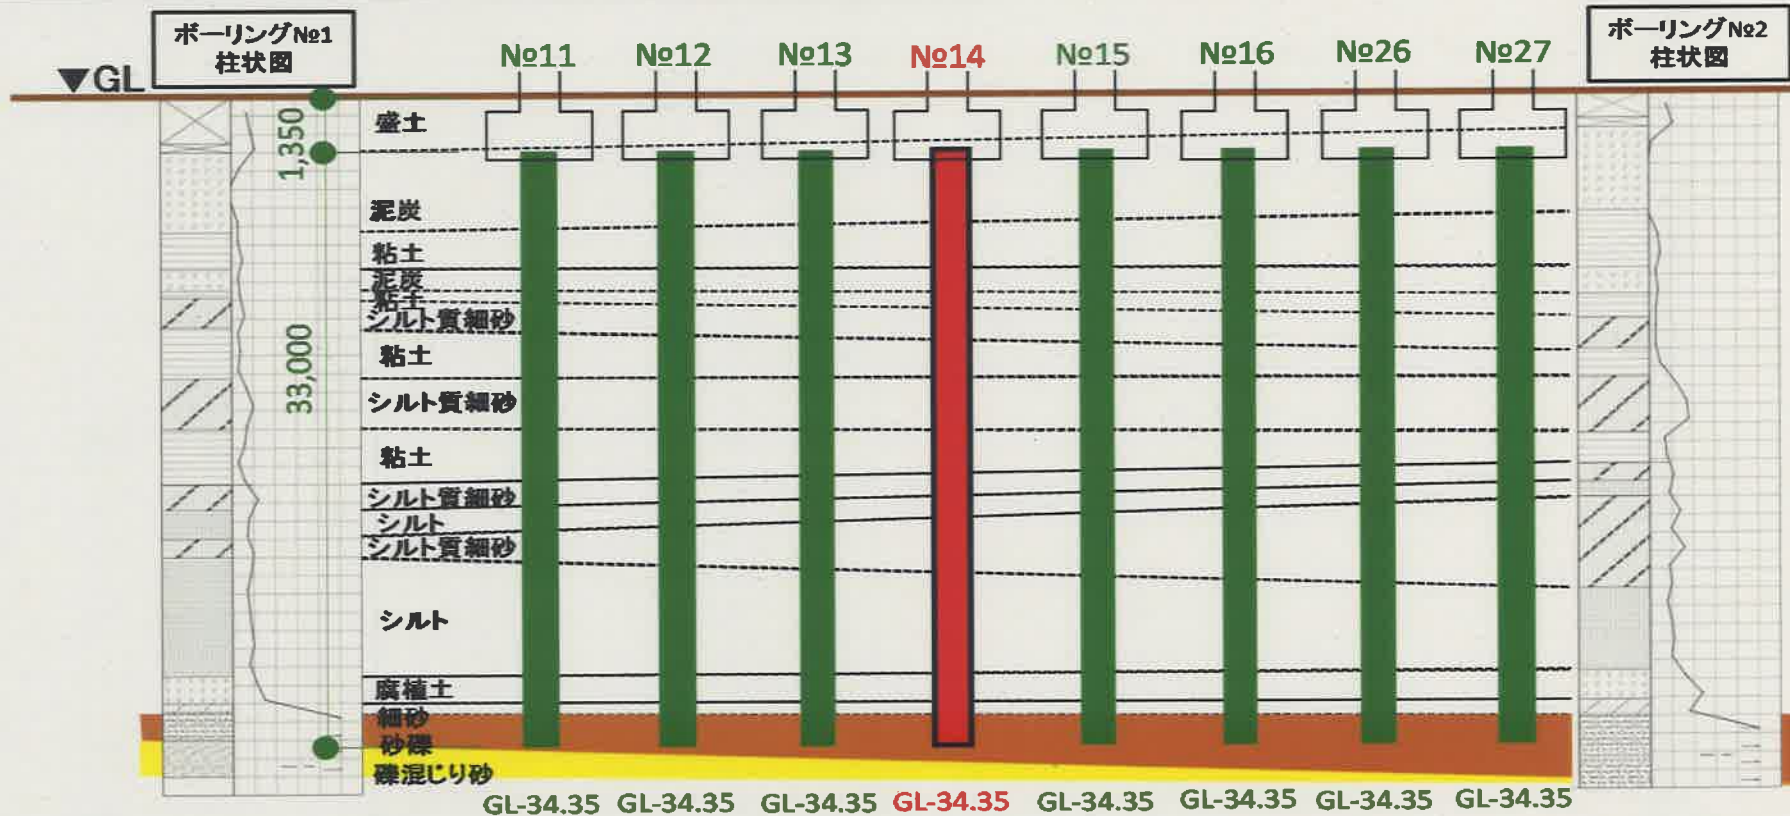
| 杭番号<br>(各1本) | 杭材 | | 支持層確認 | | | 杭の埋設 | | | | |
|---|---|---|---|---|---|---|---|---|---|---|
| <b>NO. 14</b> | <b>C種</b> | <b>φ500</b> | <b>33m</b> | <b>9/13</b> | <b>×</b> | <b>○</b> | <b>9/13</b> | <b>-34.35m</b> | <b>○</b> | <b>-1.35m</b> |

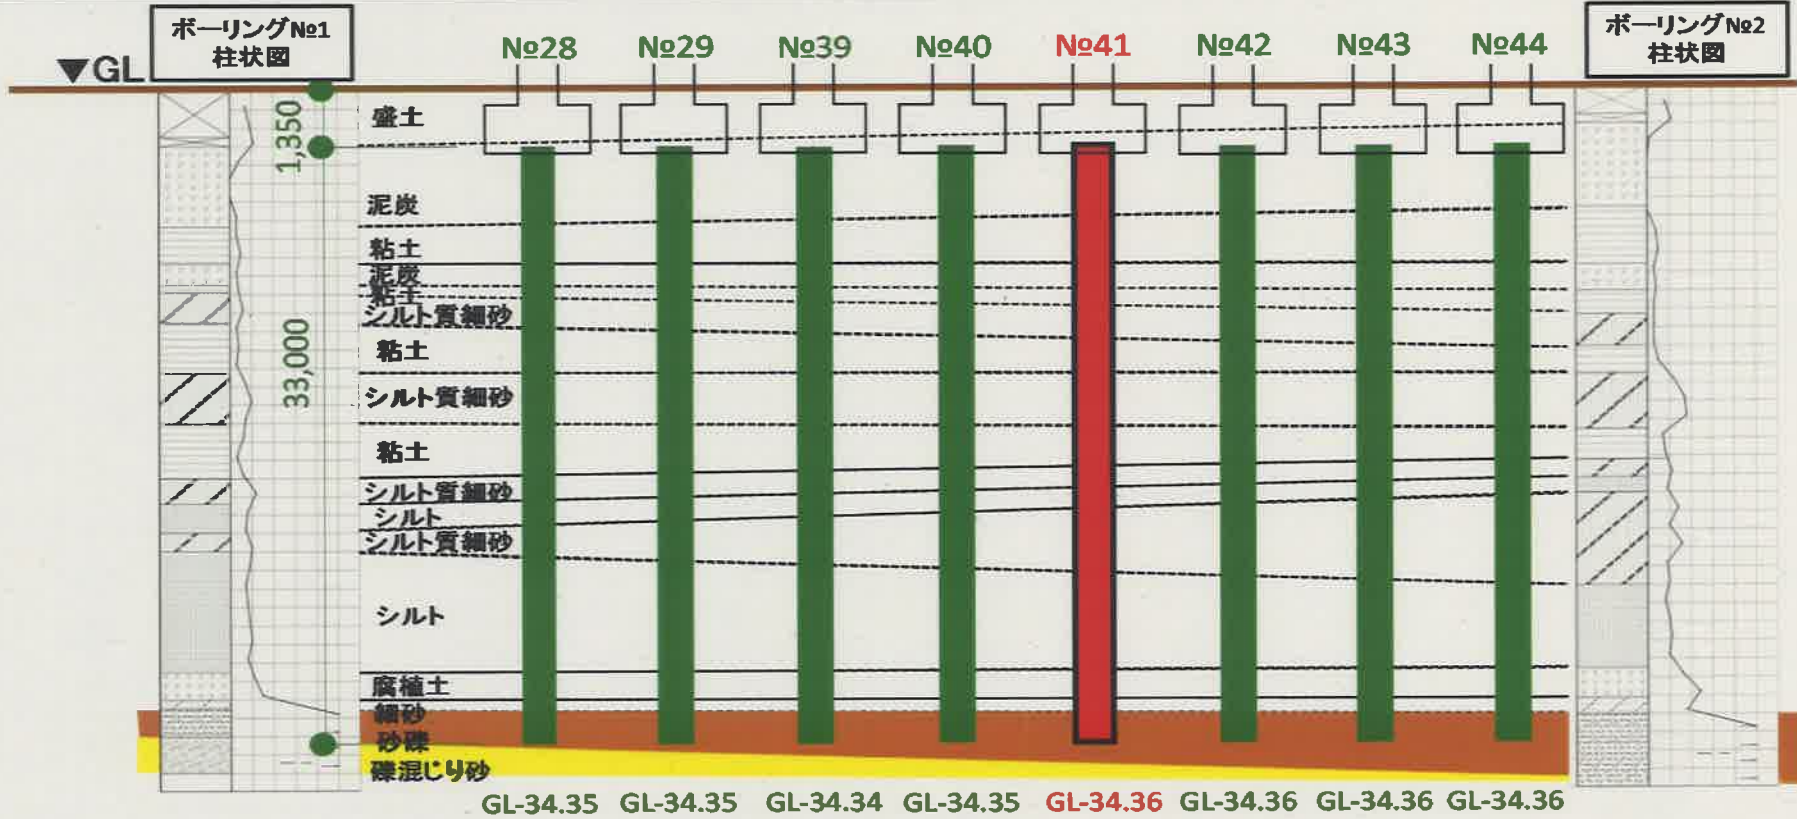
- 1 文献及び周辺の地盤調査により、支持層となりえる砂礫等の層は、概ね平坦であることが推察できる。
  - 2 地盤調査・杭の設計において、地表から33.0m以深の砂礫等の層を支持層とし、杭先端位置を地表から34.35m、杭長を33.0mと設計したことが確認できる。
  - 3 施工時の資料において、データ流用のあった杭No.5、杭No.14及び杭No.41についても、周辺の杭と同じく、概ね設計のとおり施工されていることが確認できる。
- ※ 以上の結果から、国土交通省が示した「くいの到達を確認する方法」に基づき、データ流用のあった杭No.5、杭No.14及び杭No.41についても支持層に到達していることが確認できる。

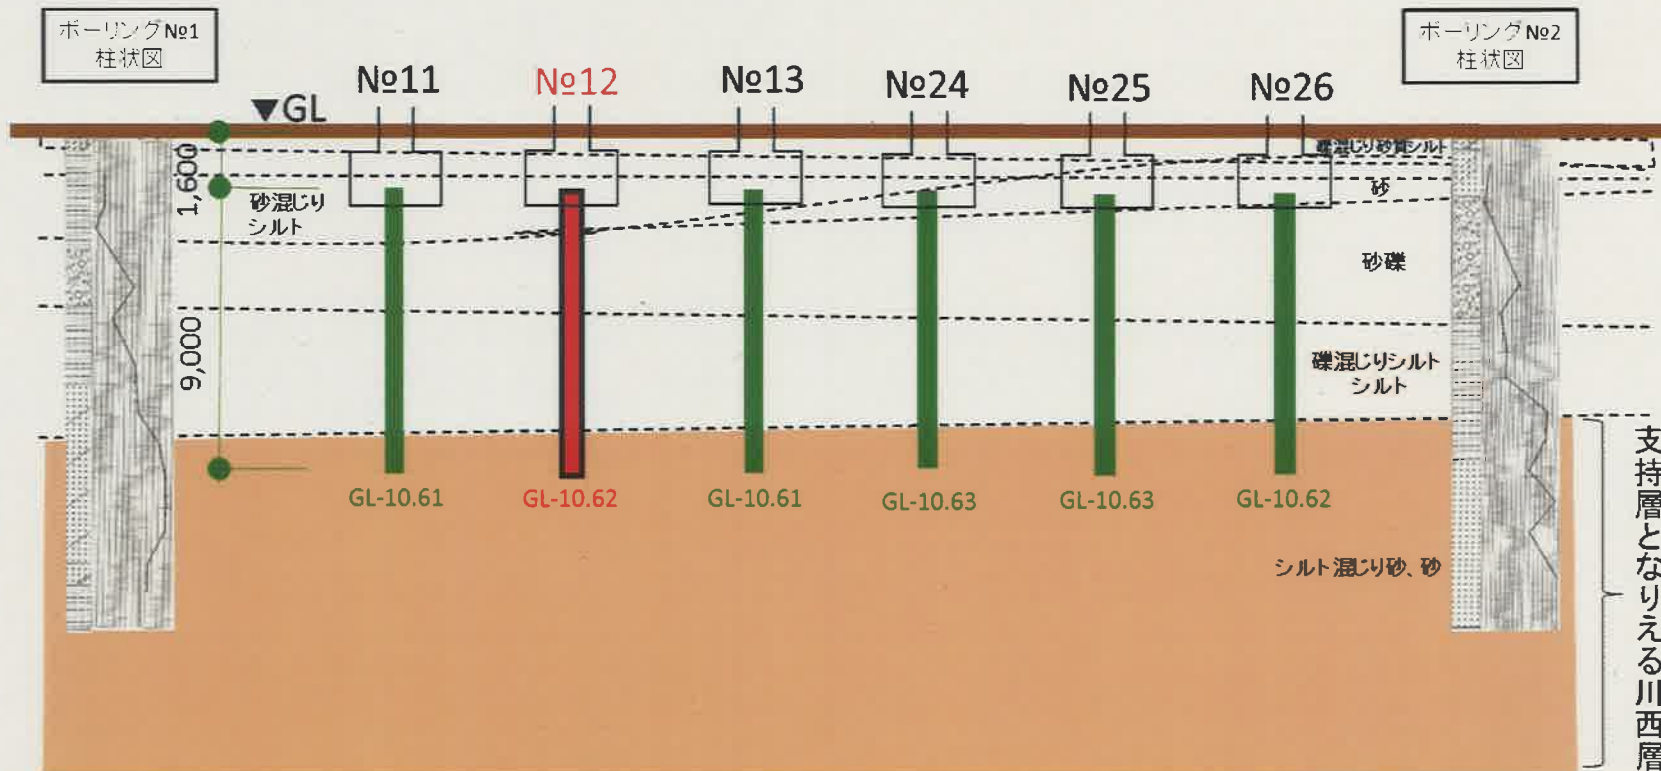
- 1 文献及び周辺の地盤調査により支持層となりえる川西層は、概ね平坦であることが推察できる。
  - 2 地盤調査・杭の設計において、地盤調査の結果、地表から9.0m以深の川西層を支持層とし、杭先端位置を地表から10.6m、杭長を9.0mと設計したことが確認できる。
  - 3 施工時の資料において、データ流用のあった杭№4及び№12についても、周辺の杭と同じく、概ね設計のとおり施工されていることが確認できる。
- ※ 以上の結果から、国土交通省が示した「くいの到達を確認する方法」に基づき、データ流用のあった杭№4及び№12についても支持層に到達していることが確認できる。
