写真 5.2.4 旧小学校の校舎 A の地割れに伴う破壊

表 5.3.1 建築物 13～22 の建築物概要と主な被害状況

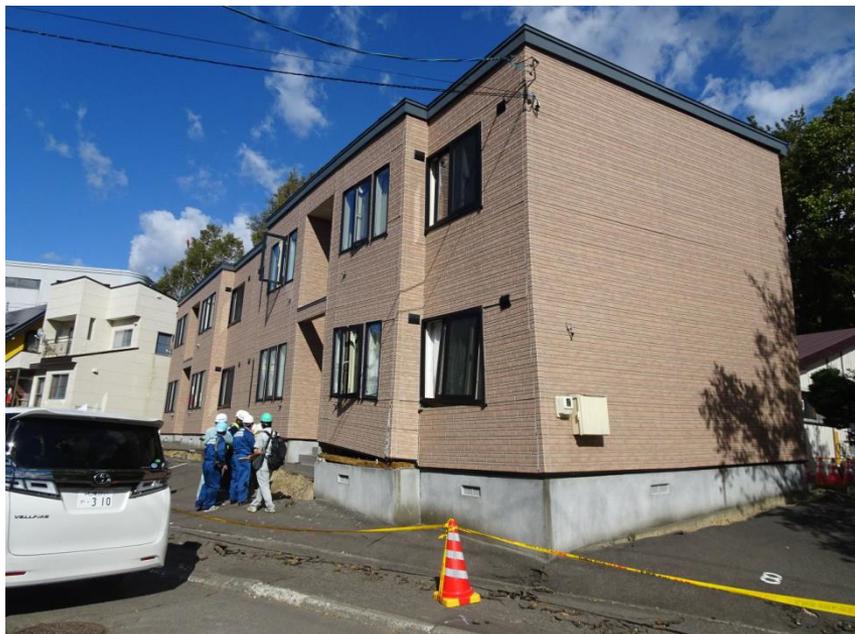
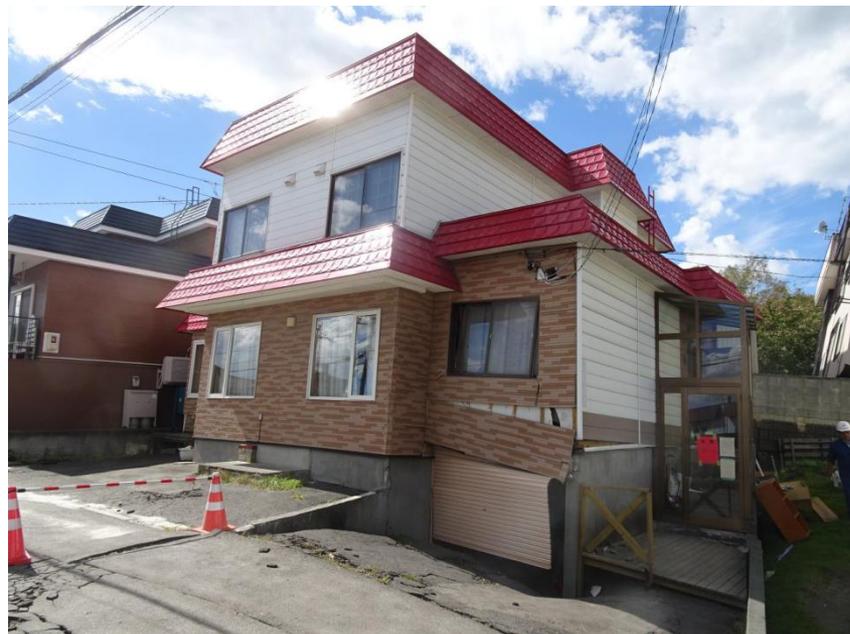
- i) 顕著な地盤沈下の有無が住宅の基礎の傾斜に強く影響した可能性が示唆される。
- ii) 住宅基礎の傾斜方向は、顕著な地盤沈下により地表面が傾斜したと考えられる方向と概ね対応している。
- iii) 住宅の基礎の傾斜が大きくなると基礎の損傷被害も大きくなる傾向が示唆される。
- iv) 上部構造の損傷被害にも顕著な地盤沈下が少なからず影響した可能性が示唆される。
