第8回胆振東部森林再生・林業復興連絡会議（現地検討会）資料

令和3年7月20日（火）

胆振総合振興局森林室森林整備課

□崩壊斜面において先行して植栽を実施した施行地について

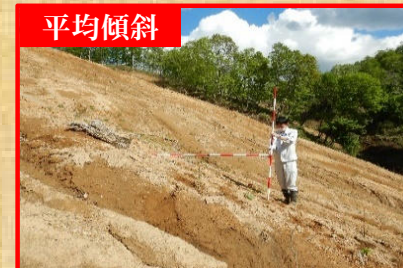
平均傾斜

植栽② 無地拵え【土壤評価 良】（土壤硬度 10mm、透水性 中、傾斜角度 30°、斜面方向 南向き）

- ・南向斜面は活着普通、成長良好で、北向斜面は活着良好、成長普通の傾向が伺える。
- ・火山灰土質では、風の影響による横揺れが原因の風倒や粘土質では酸欠が原因と思われる枯損が確認された。
- ・林縁では野鼠による食害、沢地も含め植栽地全体ではシカや野ウサギによる食害が確認された。
- ・降雨による新たな土壌浸食により植栽木の倒木が懸念される。

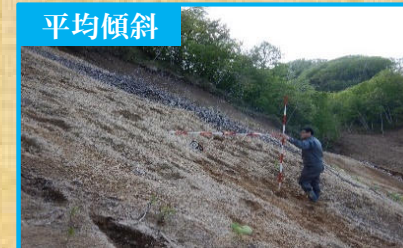
平均傾斜

植栽③ 無地拵え【土壤評価 良】（土壤硬度 4mm、透水性 中、傾斜角度 29°、斜面方向 北向き）
