## 5. 調査結果

### 5.1 河川調査

#### 5.1.1 河川敷における河川ごみ散乱状況調査結果

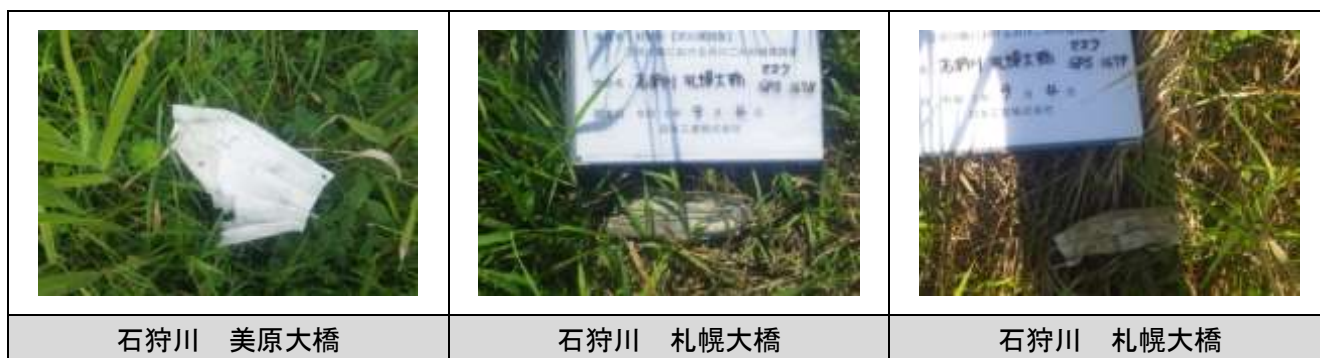
図 5-4 確認された不織布マスクごみ

2020年初旬からの新型コロナウイルス感染症の感染拡大を背景に、マスクや小型のアルコール消毒容器などのごみに関しては特に注意して調査を行ったが、石狩川中～下流域で3枚、十勝川、常呂川で各1枚の不織布マスクのごみを確認できたのみであった。確認された主なマスクごみは、図5-4に示すとおりである。

マスクごみの確認数が少なかった要因としては、軽量であるマスクは、風に飛ばされるなどで河川に落下したため、確認数が少なかった可能性も考えられる。また、感染防止用品（マスク、消毒液容器など）の中でも比較的重量のある消毒液容器は確認することができなかった。

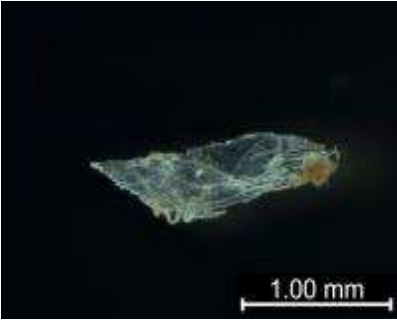
ポリスチレン(破片)	ポリエチレンテレフタレート(破片)	ポリエチレン(破片)

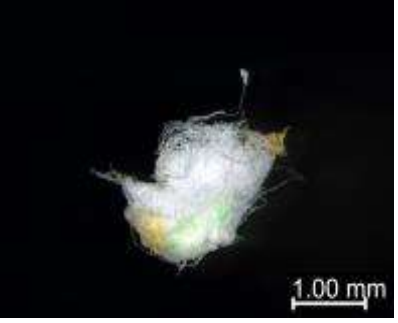
ポリプロピレン(破片)	発泡スチロール(ポリスチレン)	ポリエチレンテレフタレート(繊維)
