浸水推定図

斜面崩壊・堆積分布図

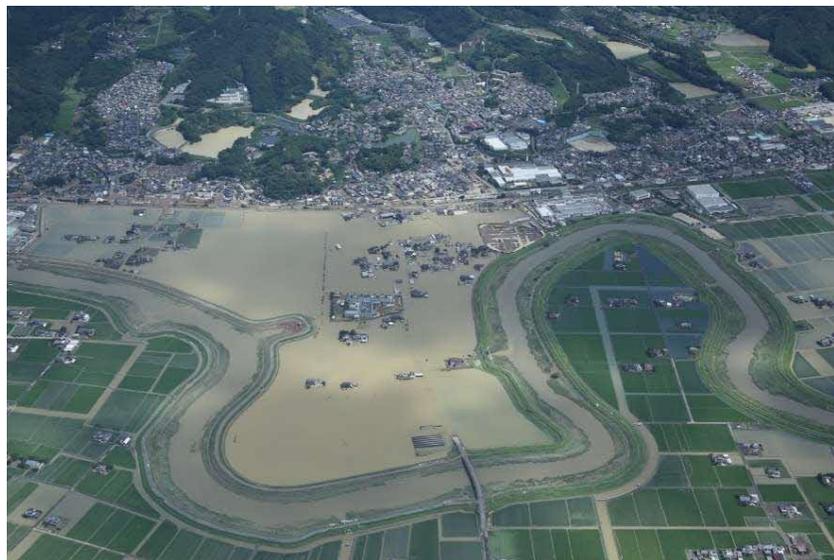
令和3年8月豪雨（佐賀県武雄市）

- 行方不明者捜索時の参考資料（警察・消防・自衛隊）
- 家屋や土砂崩壊による被害状況の把握（TEC-FORCE等）
- 災害査定の資料（国土交通省）
- 被災証明発行時の現況資料等（地方公共団体）

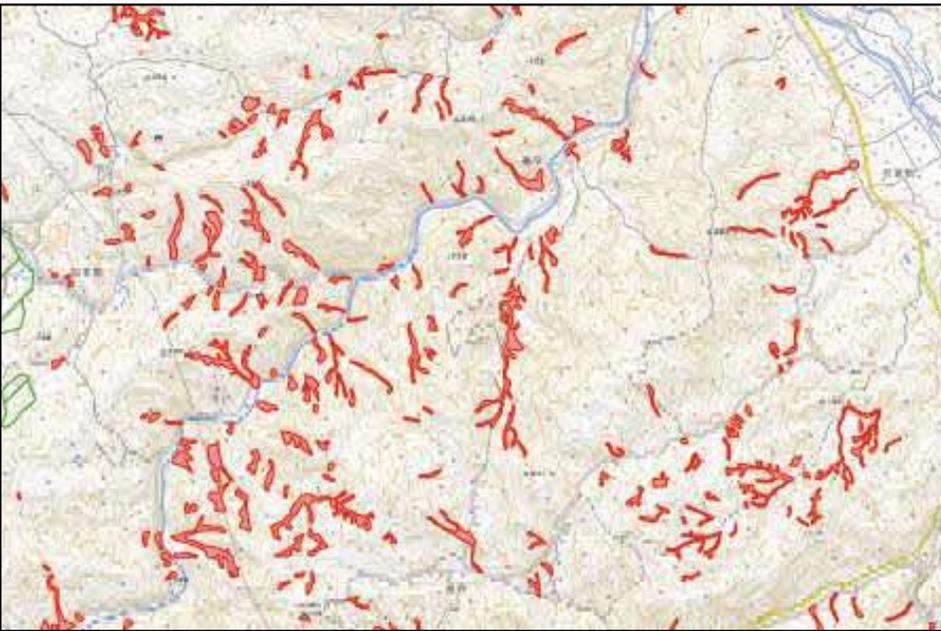
(宮城県丸森町)

- 10月20日から21日にかけて撮影した空中写真から、令和元年台風19号の豪雨によって生じたと思われる**斜面崩壊等を判読**。10月24日に公開を開始。
- 現地対策本部等にて活用。
