福島県対策地域内の高濃度 PCB 廃棄物の処理に係る立入検査結果について

令和4年8月30日

北海道環境生活部環境保全局循環型社会推進課

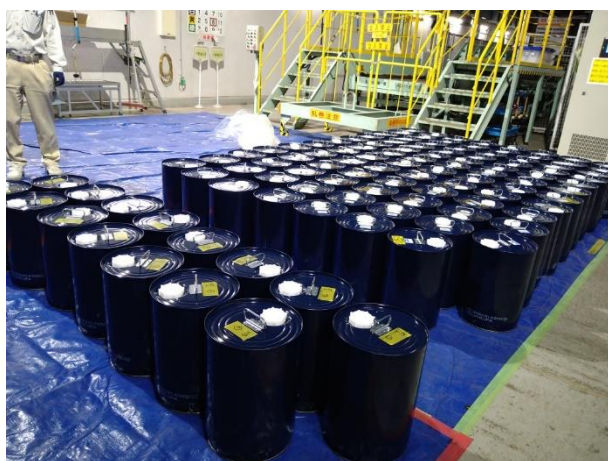
写真1：処理後物（廃アルカリ）の保管状況

→廃アルカリはペール缶 95 台に保管されており、運搬車両のコンテナ内の金属容器に積載された。また、運搬車両については、出発前に前後左右4面の空間線量率の測定が実施され、測定結果（ $0.04 \mu\text{Sv/h}$ ）は、同日の搬出前の空間線量率（バックグラウンド： $0.04 \mu\text{Sv/h}$ ）と同程度であった。

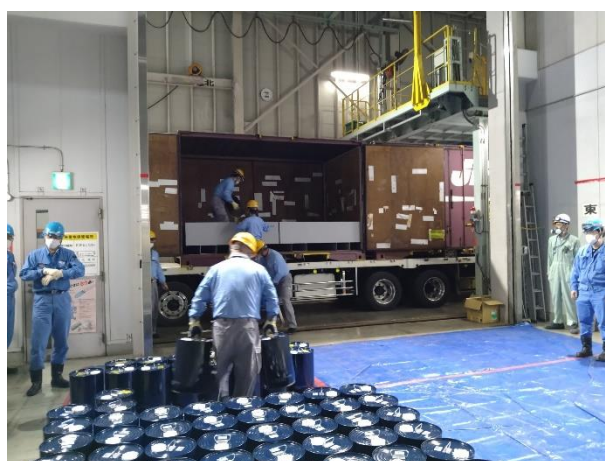
写真2：処理後物（廃アルカリ）の払出作業

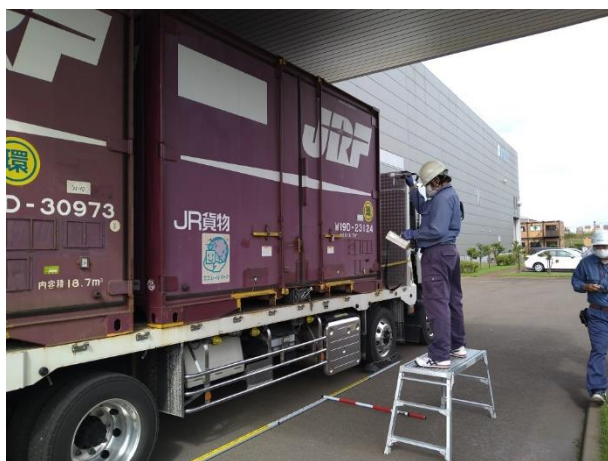
写真3：運搬車両の空間線量率測定状況

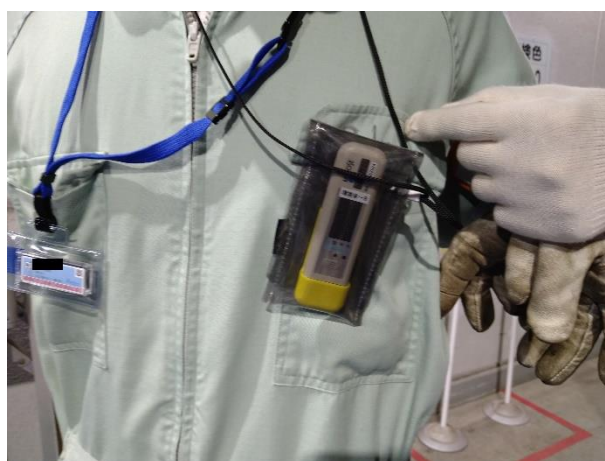
写真4：個人線量計の装着状況

→処理に係る職員は胸ポケットに適切に個人線量計を装着していた。電子式の線量計を装着している職員の線量計数値は $0.0 \mu\text{Sv}$ であった。バッジ式の個人線量計には、氏名と2次元バーコードが印刷され、使用後は職員個人のロッカーにおいて職員ごとに保管していた。
